### Blatt 3

<b>Bauwerksdokumentation</b> Gewässerbegehung	<b>Gewässer :</b> Riethgraben 538616	<b>Station</b> von 2000 m bis 2100 m		<b>Kartierer</b> A.Kaeser
	<b>Abschnittsnr.:</b> 1			
<b>Lfd. BW-Nummer</b> 10	<b>HW</b> 5723635,01 <b>RW</b> 3411854,05

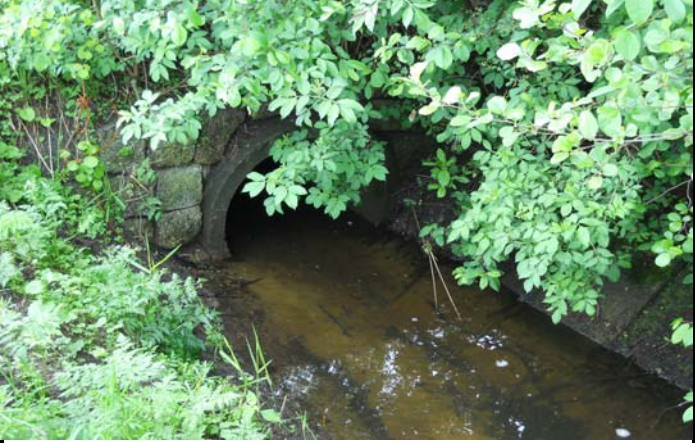
<b>Bauwerksart</b>	Durchlass			
<b>Material</b>	Beton			
<b>Breite [m]</b>	1			
<b>Länge [m]</b>	10			
<b>Durchmesser [mm]</b>	500			
<b>Überdeckung [cm]</b>	0			
<b>Stauhöhe [cm]</b>	0			
<b>Rückstau [ca. m]</b>	400			
<b>Ökologische Durchgängigkeit</b>	Fische nicht gegeben	Wasserwirbellose gegeben	Fischotter gegeben	
<b>Beschreibung</b>	Rohrdurchlass, Betonrohr, Abschlusswandungen Bruchsteinmauerwerk, Sedimentablagerungen, querender Weg begrünt			
<b>Mangel / Baulicher Zustand</b>	funktionstüchtig, keine erkennbaren Mängel			
<b>Maßnahmenvorschlag</b>	entfällt
