Blatt 3

Bauwerks- dokumentation Gewässerbegehung	Gewässer : Riethgraben 538616	Station von 6900 m bis 7000 m		Kartierer A.Kaeser
	Abschnittsnr.: 2			
Lfd. BW-Nummer 11	HW 5721812,44 RW 3416040,81

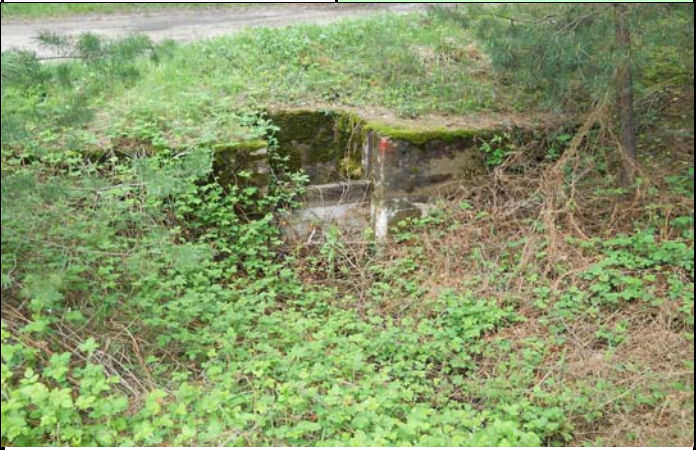
Bauwerksart	Wehr, beweglich			
Material	Beton			
Breite [m]	1			
Länge [m]	1			
Durchmesser [mm]	0			
Überdeckung [cm]	0			
Stauhöhe [cm]	0			
Rückstau [ca. m]	0			
Ökologische Durchgängigkeit	Fische nicht gegeben	Wasser- wirbellose nicht gegeben	Fischotter nicht gegeben (angrenzende Feldwegquerung)	
Beschreibung	Dammbalkenwehr, keine Hubvorrichtung - Wehr kaputt, Betonwandung, kein Wasser			
Mangel / Baulicher Zustand	Funktion beeinträchtigt, sanierungsbedürftig, Dammbalken verschlossen und verrottet			
Maßnahmen- vorschlag	Prüfung Nutzungsbedarf, Ggf. Sanierung Dammbalken oder Rückbau (Entfernung Dammbalken)
