**Blatt 3**

<b>Bauwerksdokumentation</b> Gewässerbegehung	<b>Gewässer :</b>  Mühlenfließ 5386426	<b>Station</b>  von 0 m bis 100 m	<b>Kartierer</b>  A.Kaeser
	<b>Abschnittsnr.:</b>  1

<b>Lfd. BW-Nummer</b> 1	<b>HW</b> 5724140,48 <b>RW</b> 3399315,12
----------------------------	--

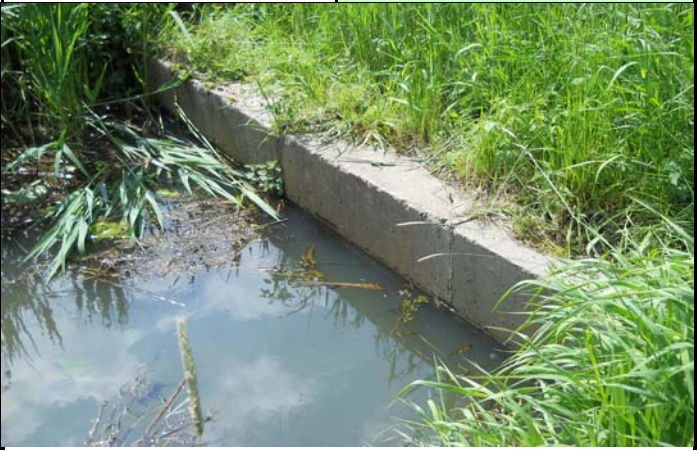
<b>Bauwerksart</b>	Durchlass
Material	Beton
Breite [m]	4
Länge [m]	10
Durchmesser [mm]	0
Überdeckung [cm]	0
Stauhöhe [cm]	0
Rückstau [ca. m]	0

**Beschreibung** Nähe Einmündung in Breiten Graben, Durchlass, Betonrohr in Betonelement, Auslaufseite zu BW-Nr. 2, bewachsene Überschüttung als landwt. Überfahrt, Otterpassage gegeben

**Mangel / Baulicher Zustand** funktionstüchtig, keine erkennbaren Mängel

**Maßnahmenvorschlag** entfällt
