Bauwerksdokumentation <small>Gewässerbegehung</small>	Gewässer : Mühlenfließ 5386426 Abschnittsnr.: 1	Station von 0 m bis 100 m	Kartierer A.Kaeser
Lfd. BW-Nummer 2	HW 5724135,11 RW 3399307,06

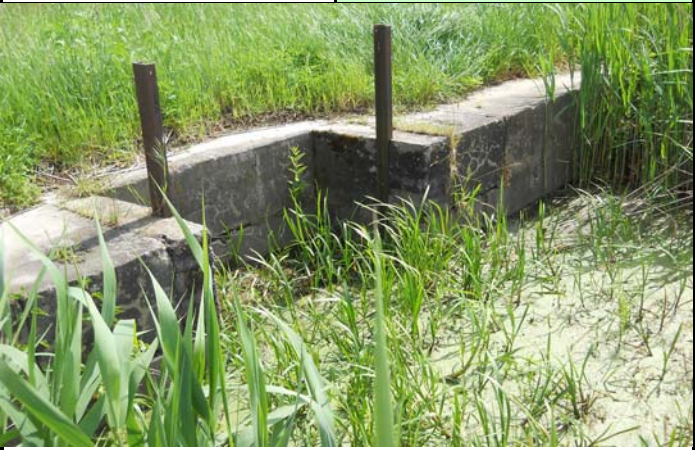
Bauwerksart	Jalousienwehr		
Material	Beton, Stahl		
Breite [m]	1,5		
Länge [m]	1,5		
Durchmesser [mm]	0		
Überdeckung [cm]	0		
Stauhöhe [cm]	0		
Rückstau [ca. m]	0		
Ökologische Durchgängigkeit	Fische <div style="text-align: right;">gegeben</div>	Wasser-wirbellose <div style="text-align: right;">gegeben</div>	Fischotter <div style="text-align: right;">gegeben</div>
Beschreibung	ehemaliges Jalousienwehr, außer Betrieb, Stahlführungen sind verblieben		
Mangel / Baulicher Zustand	funktionstüchtig, keine erkennbaren Mängel		
Maßnahmen-vorschlag	entfällt
