Bauwerksdokumentation Gewässerbegehung	Gewässer : Mühlenfließ 5386426	Station von 2100 m bis 2200 m		Kartierer A.Kaeser
	Abschnittsnr.: 1			
Lfd. BW-Nummer 6	HW 5725459,87 RW 3398091,92

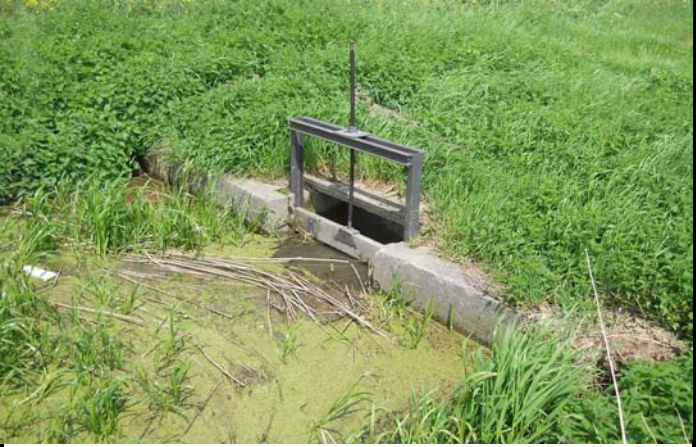
Bauwerksart	Jalousienwehr			
Material	Beton, Stahl, Holz			
Breite [m]	1			
Länge [m]	1			
Durchmesser [mm]	0			
Überdeckung [cm]	0			
Stauhöhe [cm]	0			
Rückstau [ca. m]	0			
Ökologische Durchgängigkeit	Fische nicht gegeben	Wasserwirbellose nicht gegeben	Fischotter gegeben	
Beschreibung	Jalousienwehr, Stahlkonstruktion integriert in Betonbalken, Staubretter Holz, Abflusssteuerung Durchlass (BW-Nr. 5), bewachsenen Überschüttung dient als Überfahrt, Otterpassage gegeben			
Mangel / Baulicher Zustand	funktionstüchtig, keine erkennbaren Mängel			
Maßnahmenvorschlag	Herstellung der ökologischen Durchgängigkeit für Fische und Wasserwirbellose ist hinsichtlich der Nutzungssituation zu prüfen. Ggf. ist ein Umgehungsgerinne vorzusehen. Gggf. Rückbau Bauwerk.
