Bauwerks- dokumentation Gewässerbegehung	Gewässer : Mühlenfließ 5386426	Station von 4200 m bis 4300 m	Kartierer A.Kaeser
	Abschnittsnr.: 2		
Lfd. BW-Nummer 1	HW 5726257,73 RW 3396834,42

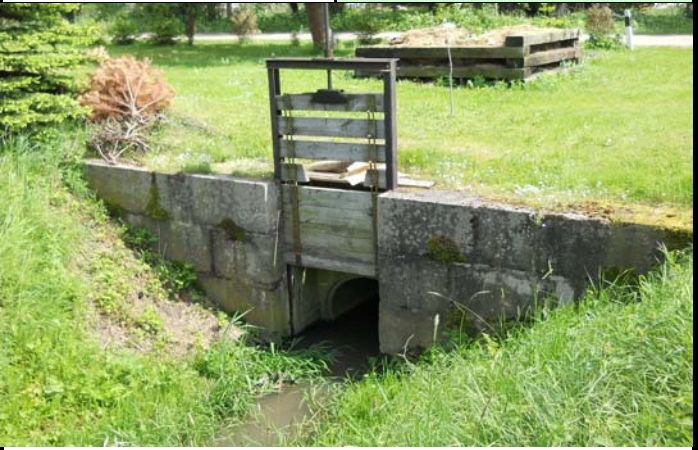
Bauwerksart	Jalousienwehr		
Material	Beton, Stahl, Holz		
Breite [m]	1		
Länge [m]	1		
Durchmesser [mm]	0		
Überdeckung [cm]	0		
Stauhöhe [cm]	0		
Rückstau [ca. m]	0		
Ökologische Durchgän- gigkeit	Fische gegeben	Wasser- wirbellose gegeben	Fischotter gegeben
Beschreibung	Quellbereich mit Jalousienwehr, Stahlkonstruktion integriert in Mauerwerk, Staubretter Holz, Staubretter alle gezogen, Abflusssteuerung Durchlass (BW-Nr. 2), bewachsenen Überschüttung dient als Überfahrt, Otterpassage gegeben		
Mangel / Baulicher Zustand	funktionstüchtig, keine erkennbaren Mängel		
Maßnahmen- vorschlag	entfällt
