**Blatt 3**

<b>Bauwerksdokumentation</b> Gewässerbegehung	<b>Gewässer :</b> Mühlenfließ 5386426	<b>Station</b> von 4200 m bis 4300 m	<b>Kartierer</b>  A.Kaeser
	<b>Abschnittsnr.:</b> 2		
<b>Lfd. BW-Nummer</b> 2	<b>HW</b> 5726318,59 <b>RW</b> 3396806,86

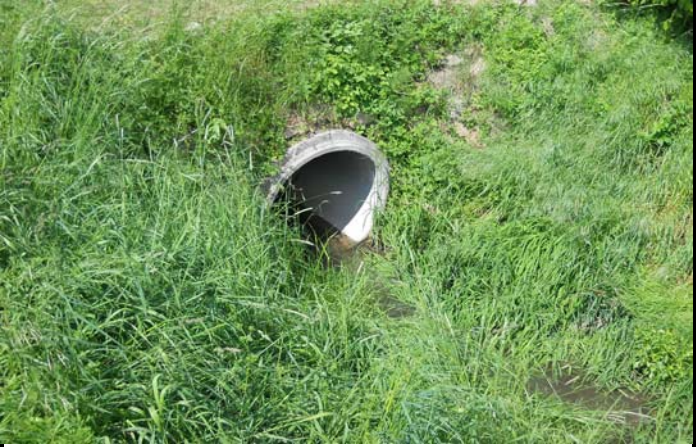
<b>Bauwerksart</b>	Durchlass		
<b>Material</b>	Beton		
<b>Breite [m]</b>	1		
<b>Länge [m]</b>	6		
<b>Durchmesser [mm]</b>	1000		
<b>Überdeckung [cm]</b>	0		
<b>Stauhöhe [cm]</b>	0		
<b>Rückstau [ca. m]</b>	0		
<b>Ökologische Durchgängigkeit</b>	Fische  gegeben	Wasserwirbellose  gegeben	Fischotter  gegeben
<b>Beschreibung</b>	Durchlass, Betonrohr, bewachsene Überschüttung als Grundstückszufahrt, Otterpassage gegeben		
<b>Mangel / Baulicher Zustand</b>	funktionstüchtig, keine erkennbaren Mängel		
<b>Maßnahmenvorschlag</b>	entfällt
