<b>Bauwerksdokumentation</b> Gewässerbegehung	<b>Gewässer :</b>  Schacke 53866	<b>Station</b>  von 8000 m bis 8100 m		<b>Kartierer</b>  D.Moeser
	<b>Abschnittsnr.:</b>  2			
<b>Lfd. BW-Nummer</b> 14	<b>HW</b> 5717410,79 <b>RW</b> 3405551,55

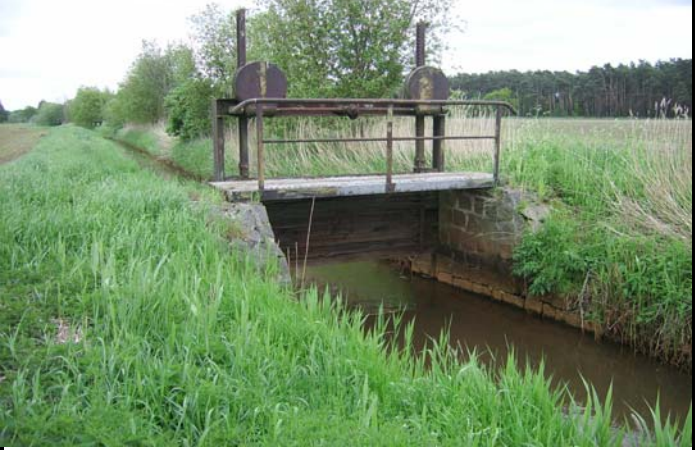
<b>Bauwerksart</b>	Wehr, beweglich			
<b>Material</b>	Holz, Naturstein, Sta			
<b>Breite [m]</b>	3			
<b>Länge [m]</b>	1			
<b>Durchmesser [mm]</b>	0			
<b>Überdeckung [cm]</b>	0			
<b>Stauhöhe [cm]</b>	200			
<b>Rückstau [ca. m]</b>	0			
<b>Ökologische Durchgängigkeit</b>	Fische  ggw. gegeben	Wasser-wirbellose  ggw. gegeben	Fischotter  gegeben	
<b>Beschreibung</b>	Hubschützenwehr, geöffnet, Wandung Bruchsteinmauerwerk, Bediensteg Stahl/Holz, Geländer und Hubeinrichtung Stahl, 1-feldrig			
<b>Mangel / Baulicher Zustand</b>	Funktion beeinträchtigt, sanierungsbedürftig, Korrosionsschäden, Mauerwerksfugen ausgebrochen, Beweglichkeit unsicher			
<b>Maßnahmen-vorschlag</b>	Prüfung Nutzungsbedarf und Eigentumsverhältnisse, Ggf. Rückbau oder vollständige Sanierung incl. Berücksichtigung der ökologischen Durchgängigkeit
