Blatt 3

Bauwerksdokumentation Gewässerbegehung	Gewässer : Schacke 53866	Station von 9600 m bis 9700 m		Kartierer D.Moeser
	Abschnittsnr.: 2			
Lfd. BW-Nummer 18	HW 5717774,9 RW 3406981,06

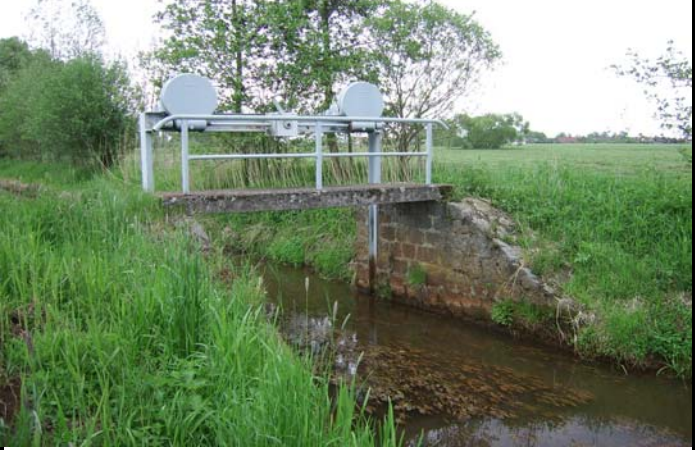
Bauwerksart	Wehr, beweglich			
Material	Stahl, Naturstein			
Breite [m]	4			
Länge [m]	3			
Durchmesser [mm]	0			
Überdeckung [cm]	0			
Stauhöhe [cm]	200			
Rückstau [ca. m]	0			
Ökologische Durchgängigkeit	Fische ggw. gegeben	Wasserwirbellose ggw. gegeben	Fischotter gegeben	
	Beschreibung Hubschützenwehr, ohne Schütze - außer Funktion, Wandung Bruchsteinmauerwerk, Steg Beton, Hubgerüst und Geländer Stahl, 1-feldrig			
Mangel / Baulicher Zustand	defekt, sanierungsbedürftig, Mauerwerksfugen gerissen, Schütze fehlt			
Maßnahmenvorschlag	Prüfung Nutzungsbedarf, Ggf. Rückbau vollständig oder Sanierung unter Berücksichtigung der ökologischen Durchgängigkeit
