Bauwerksdokumentation Gewässerbegehung	Gewässer : Schacke 53866	Station von 11200 m bis 11300 m		Kartierer D.Moeser
	Abschnittsnr.: 2			
Lfd. BW-Nummer 23	HW 5718506,66 RW 3408326,78

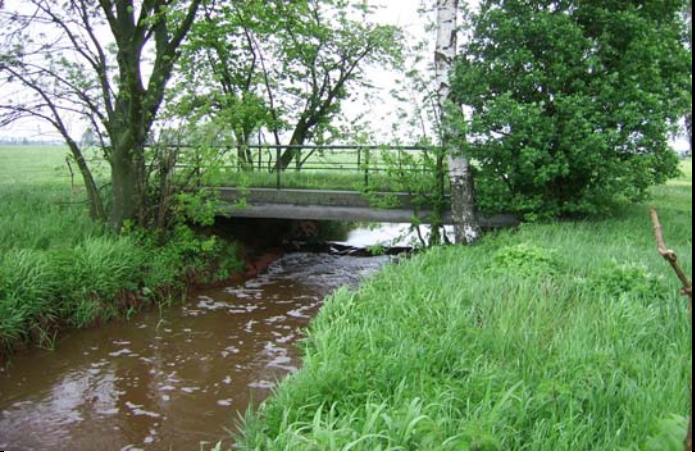
Bauwerksart	Renaturierung linienhaft			
Material	Naturstein			
Breite [m]	4			
Länge [m]	1			
Durchmesser [mm]	0			
Überdeckung [cm]	0			
Stauhöhe [cm]	20			
Rückstau [ca. m]	100			
Ökologische Durchgängigkeit	Fische gegeben	Wasser- wirbellose gegeben	Fischotter gegeben	
Beschreibung	rauhe Rampe, gemischte Steinschüttung unter Brückenbauwerk			
Mangel / Baulicher Zustand	funktionstüchtig, keine erkennbaren Mängel			
Maßnahmen-vorschlag	entfällt
