Blatt 3

Bauwerksdokumentation Gewässerbegehung	Gewässer : Schacke 53866	Station von 14900 m bis 15000 m		Kartierer D.Moeser
	Abschnittsnr.: 2			
Lfd. BW-Nummer 31	HW 5720448 RW 3411164

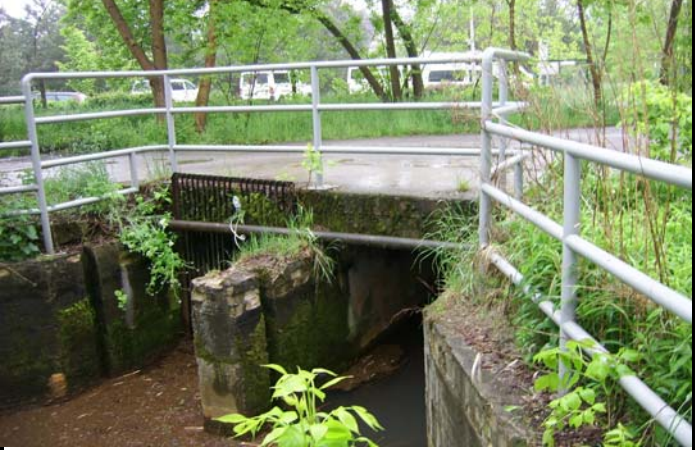
Bauwerksart	Durchlass			
Material	Beton			
Breite [m]	3			
Länge [m]	800-900			
Durchmesser [mm]	0 (Rechteck)			
Überdeckung [cm]	200			
Stauhöhe [cm]	0			
Rückstau [ca. m]	0			
Ökologische Durchgängigkeit	Fische nicht gegeben	Wasserwirbellose nicht gegeben	Fischotter nicht gegeben	
	Beschreibung Einlauf Verrohrung von ca. 800-900 m in Ortschaft (Finsterwalde), Doppeleinlauf Rechtecke 2x1,5 m, Betonwandung, Stahlgeländer, verrosteter Einlaufrechen nur einseitig			
Mangel / Baulicher Zustand	funktionstüchtig, sanierungsbedürftig, Prüfung Zustand nur durch Kamerabefahrung möglich, Einlaufbauwerk sanierungsbedürftig			
Maßnahmenvorschlag	Sanierung Einlaufbauwerk (Betonsanierung, Erneuerung Rechen), Reinigung, Zustandserfassung Verrohrung durch Befahrung
