### Blatt 3

<b>Bauwerksdokumentation</b> Gewässerbegehung	<b>Gewässer :</b>  Schacke 53866	<b>Station</b>  von 5600 m bis 5700 m		<b>Kartierer</b>  D.Moeser
	<b>Abschnittsnr.:</b> 2			
<b>Lfd. BW-Nummer</b> 9	<b>HW</b> 5717413,6 <b>RW</b> 3403357,59

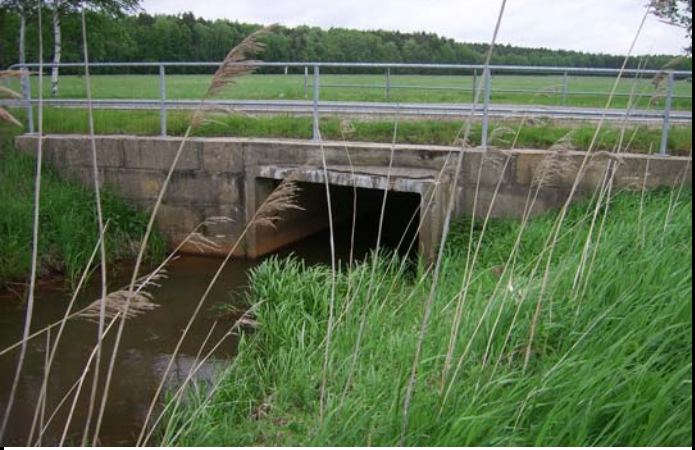
<b>Bauwerksart</b>	Durchlass			
<b>Material</b>	Beton			
<b>Breite [m]</b>	2			
<b>Länge [m]</b>	5			
<b>Durchmesser [mm]</b>	0			
<b>Überdeckung [cm]</b>	0			
<b>Stauhöhe [cm]</b>	130			
<b>Rückstau [ca. m]</b>	0			
<b>Ökologische Durchgängigkeit</b>	Fische  gegeben	Wasserwirbellose  gegeben	Fischotter  nicht gegeben	
	<b>Beschreibung</b>	Rechteckdurchlass, Betonsteinabschlusswandung, Stahlgeländer, querende Ortsstraße - asphaltiert, Aue-ökologisch nicht vertretbar		
	<b>Mangel / Baulicher Zustand</b>	funktionstüchtig, keine erkennbaren Mängel		
<b>Maßnahmenvorschlag</b>	Herstellung der ökologischen Durchgängigkeit für Fischotter ist hinsichtlich der Nutzungssituation zu prüfen. Ggf. ökologische Gesamtumgestaltung vorsehen.
