Bauwerksdokumentation Gewässerbegehung	Gewässer : Schacke 53866	Station von 18700 m bis 18800 m		Kartierer D.Moeser
	Abschnittsnr.: 3			
Lfd. BW-Nummer 13	HW 5719387,18 RW 3414359,73

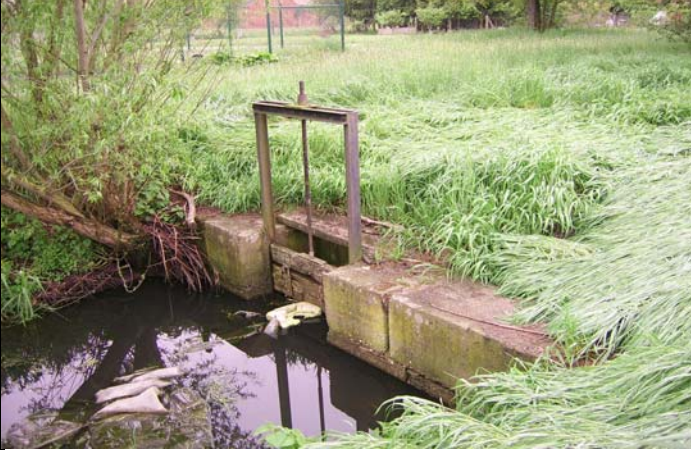
Bauwerksart	Wehr, beweglich			
Material	Holz, Beton, Stahl			
Breite [m]	80			
Länge [m]	1			
Durchmesser [mm]	0			
Überdeckung [cm]	0			
Stauhöhe [cm]	200			
Rückstau [ca. m]	500			
Ökologische Durchgängigkeit	Fische nicht gegeben	Wasser-wirbellose nicht gegeben	Fischotter gegeben	
Beschreibung	Jalousienwehr, Betonsteinwandung, Hubvorrichtung Stahl, Dammbalken und Steg Holz			
Mangel / Baulicher Zustand	funktionstüchtig, sanierungsbedürftig, Dammbalken beginnende Verrottung, Fugen Mauerwerk gelöst			
Maßnahmen-vorschlag	Erneuerung Dammbalken, Fugensanierung, Herstellung der ökologischen Durchgängigkeit ist hinsichtlich der Nutzungssituation zu prüfen.
