Bauwerksdokumentation Gewässerbegehung	Gewässer : Schacke 53866	Station von 19400 m bis 19500 m		Kartierer D.Moeser
	Abschnittsnr.: 3			
Lfd. BW-Nummer 18	HW 5719722,93 RW 3414953,85

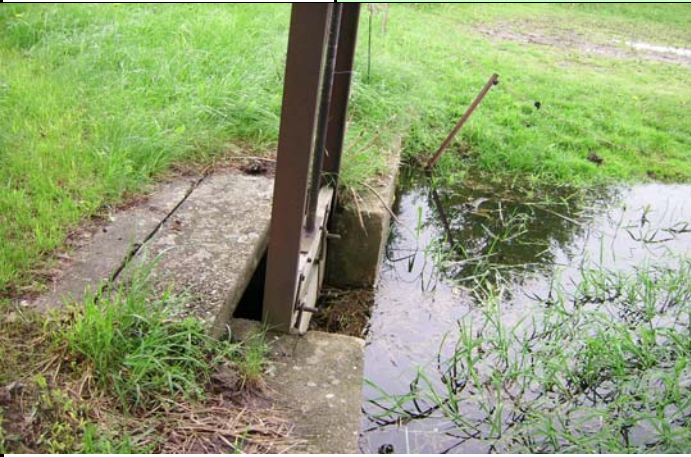
Bauwerksart	Wehr, beweglich			
Material	Holz, Beton, Stahl			
Breite [m]	1			
Länge [m]	1			
Durchmesser [mm]	0			
Überdeckung [cm]	0			
Stauhöhe [cm]	180			
Rückstau [ca. m]	400			
Ökologische Durchgängigkeit	Fische nicht gegeben	Wasserwirbellose nicht gegeben	Fischotter nicht gegeben	
Beschreibung	Jalousienwehr, Wandung Betonsteine, Steg Beton, Hubvorrichtung Stahl, Dammbalken Holz, vor Straßenquerung			
Mangel / Baulicher Zustand	funktionstüchtig, sanierungsbedürftig, fehlender Rostschutz, Dammbalken älter			
Maßnahmenvorschlag	Prüfung Nutzungsnotwendigkeit, Ggf. Erneuerung Rostschutz und Dammbalken
