### Blatt 3

<b>Bauwerks- dokumentation</b> Gewässerbegehung	<b>Gewässer :</b>  Schacke 53866	<b>Station</b>  von 19700 m bis 19800 m		<b>Kartierer</b>  D.Moeser
	<b>Abschnittsnr.:</b>  3			
<b>Lfd. BW-Nummer</b> 20	<b>HW</b> 5719625,55 <b>RW</b> 3415136,71

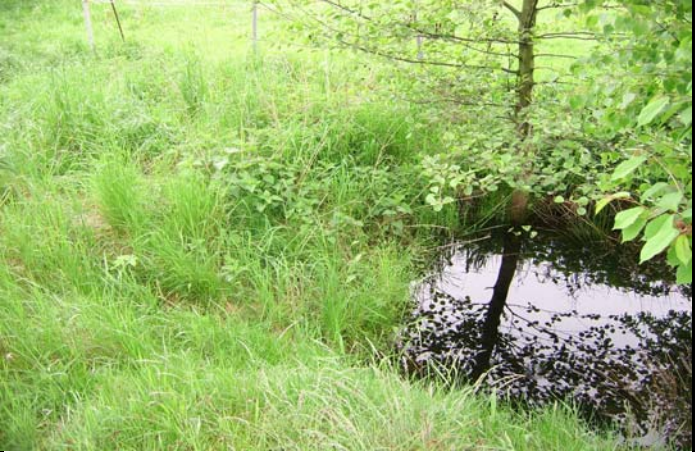
<b>Bauwerksart</b>	Durchlass			
<b>Material</b>	Beton			
<b>Breite [m]</b>	0			
<b>Länge [m]</b>	7			
<b>Durchmesser [mm]</b>	500			
<b>Überdeckung [cm]</b>	100			
<b>Stauhöhe [cm]</b>	0			
<b>Rückstau [ca. m]</b>	0			
<b>Ökologische Durchgän- gigkeit</b>	Fische  nicht gegeben	Wasser- wirbellose  gegeben	Fischotter  gegeben	
<b>Beschreibung</b>	Rohrdurchlass, Rohr überstaut, Schätzwerte, querender Weg begrünt			
<b>Mangel / Baulicher Zustand</b>	funktionstüchtig, keine erkennbaren Mängel			
<b>Maßnahmen- vorschlag</b>	Reinigung Abschlussöffnungen von Bewuchs
