### Blatt 3

<b>Bauwerksdokumentation</b> Gewässerbegehung	<b>Gewässer :</b>  Schacke 53866	<b>Station</b>  von 18100 m bis 18200 m	<b>Kartierer</b>  D.Moeser
	<b>Abschnittsnr.:</b>  3		
<b>Lfd. BW-Nummer</b> 9	<b>HW</b> 5719284,91 <b>RW</b> 3413794,14

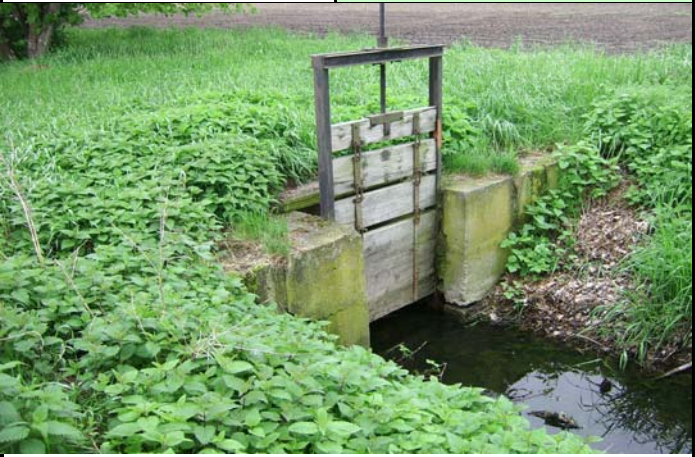
<b>Bauwerksart</b>	Wehr, beweglich		
<b>Material</b>	Holz, Beton, Stahl		
<b>Breite [m]</b>	1		
<b>Länge [m]</b>	1		
<b>Durchmesser [mm]</b>	0		
<b>Überdeckung [cm]</b>	0		
<b>Stauhöhe [cm]</b>	130		
<b>Rückstau [ca. m]</b>	0		
<b>Ökologische Durchgängigkeit</b>	Fische  ggw. gegeben	Wasserwirbellose  ggw. gegeben	Fischotter  gegeben
	<b>Beschreibung</b> Jalousienwehr, Betonwandung, Huvorrichtung Stahl, Dammbalken und Steg - Holz, geöffneter Zustand		
<b>Mangel / Baulicher Zustand</b>	funktionstüchtig, sanierungsbedürftig, leichte Rostschäden		
<b>Maßnahmenvorschlag</b>	Prüfung Nutzungsbedarf, Ggf. Korrosionsschutz erneuern
