Blatt 3

| Bauwerksdokumentation Gewässerbegehung | Gewässer : Flöße 53868 | Station von 1500 m bis 1600 m | | Kartierer A.Kaeser |
| | Abschnittsnr.: 1 | | | |

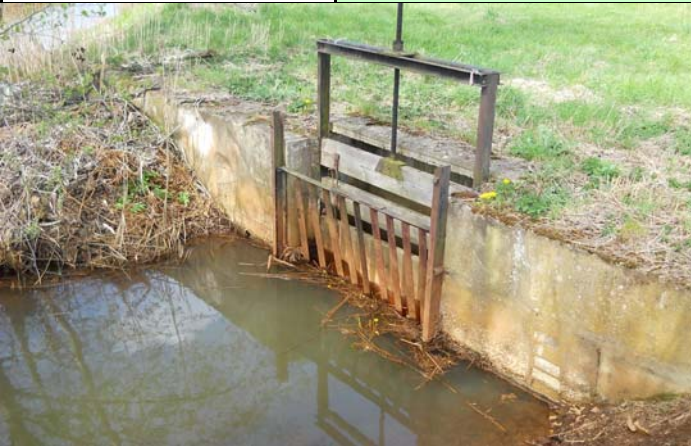
| Lfd. BW-Nummer 11 | HW 5713827,4 RW 3397678,29 | | | |

| Ökologische Durchgängigkeit | Fische nicht gegeben | Wasserwirbellose nicht gegeben | Fischotter gegeben | |
| Beschreibung | Jalousienwehr. Wandung Betonsteinmauerwerk. Führung / Hubvorrichtung und Schutzgitter Stahl. Dammbalken Holz. 1-feldrig. | | | |
| Mangel / Baulicher Zustand | funktionstüchtig, sanierungsbedürftig, Roststellen, Dammbalkenalterung | | | |

| Maßnahmenvorschlag | Herstellung der ökologischen Durchgängigkeit ist hinsichtlich der Nutzungssituation zu prüfen. Erneuerung Rostschutz und Dammbalken. | | | |
