Blatt 3

Bauwerksdokumentation Gewässerbegehung	Gewässer : Flöße 53868	Station		Kartierer A.Kaeser
	Abschnittsnr.: 1	von	3100 m	
Lfd. BW-Nummer 16	HW 5712931,88 RW 3398959,97

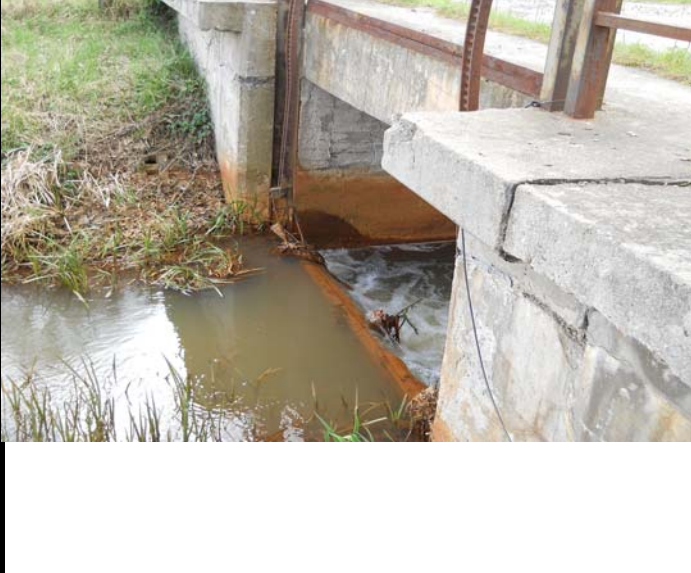
Bauwerksart	Wehr, beweglich			
Material	Beton, Staubretter			
Breite [m]	0			
Länge [m]	0			
Durchmesser [mm]	0			
Überdeckung [cm]	0			
Stauhöhe [cm]	0			
Rückstau [ca. m]	0			
Ökologische Durchgängigkeit	Fische nicht gegeben	Wasserwirbellose nicht gegeben	Fischotter nicht gegeben	
Beschreibung	Hubschützenwehr am Brückenbauwerk aus Beton. Hubeinrichtung Stahl, Wehrteilweise außer Betrieb. 1-feldrig.			
Mangel / Baulicher Zustand	Funktion beeinträchtigt, sanierungsbedürftig, Hubeinrichtung defekt, Schütze nur Reste vorhanden.			
Maßnahmenvorschlag	Prüfung Nutzungsbedarf. Ggf. Rückbau oder vollständige Sanierung (Erneuerung Schütze, Sanierung Hubeinrichtung) unter Prüfung der Herstellung der ökologischen Durchgängigkeit hinsichtlich der Nutzungssituation.
