### Blatt 3

<b>Bauwerksdokumentation</b> Gewässerbegehung	<b>Gewässer :</b>  Flöße 53868	<b>Station</b>  von 0 m bis 100 m	<b>Kartierer</b>  A.Kaeser
	<b>Abschnittsnr.:</b> 1		
<b>Lfd. BW-Nummer</b> 1	<b>HW</b> 5714747,71 <b>RW</b> 3396523,6

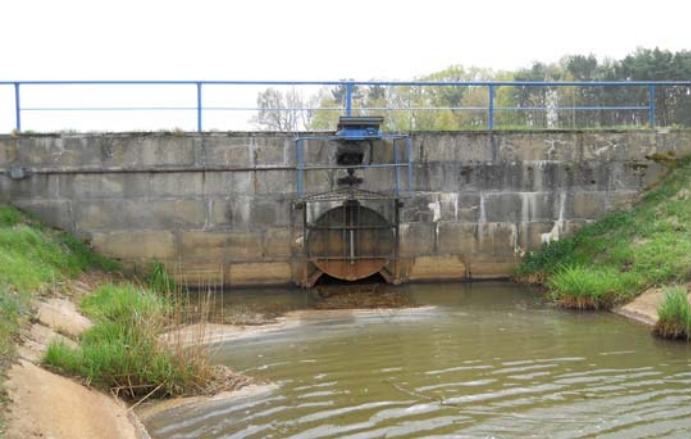
<b>Bauwerksart</b>	Sonstige		
<b>Material</b>	Beton		
<b>Breite [m]</b>	3		
<b>Länge [m]</b>	10		
<b>Durchmesser [mm]</b>	1000		
<b>Überdeckung [cm]</b>	200		
<b>Stauhöhe [cm]</b>	400		
<b>Rückstau [ca. m]</b>	100		
<b>Ökologische Durchgängigkeit</b>	Fische  nicht gegeben	Wasserwirbellose  nicht gegeben	Fischotter  nicht gegeben
<b>Beschreibung</b>	Rückschlagklappe nach Jalousienwehr. Wandung Betonsteinmauerwerk. Klappe mechanisch verschließbar / Öffnungsmechanismus mit Elektromotor / Gitter / Geländer Stahl. Verschluss bei Hochwasser Kleine Elster. (Begehung: verschlossen - Grabenüberlauf über Speicherbecken)		
<b>Mangel / Baulicher Zustand</b>	funktionstüchtig, sanierungsbedürftig, Fugenalterung, Roststellen

<b>Maßnahmenvorschlag</b>	Fugensanierung, Ergänzung Rostschutz. Herstellung der ökologischen Durchgängigkeit ist hinsichtlich der Nutzungssituation zu prüfen. Ggf. ist ein Umgehungsgerinne vorzusehen.
