### Blatt 3

<b>Bauwerksdokumentation</b> Gewässerbegehung	<b>Gewässer :</b>  Flöße 53868	<b>Station</b>		<b>Kartierer</b>  A.Kaeser
	<b>Abschnittsnr.:</b> 1	von	1200 m	
<b>Lfd. BW-Nummer</b> 8	<b>HW</b> 5714016,9 <b>RW</b> 3397442,8

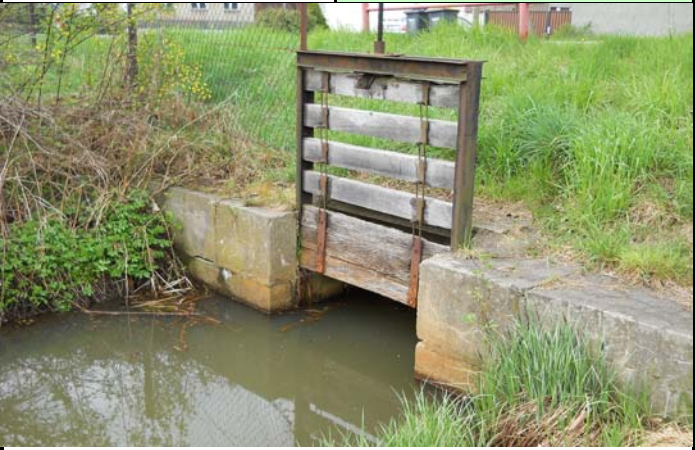
<b>Bauwerksart</b>	Wehr, beweglich			
<b>Material</b>	Beton			
<b>Breite [m]</b>	1			
<b>Länge [m]</b>	1			
<b>Durchmesser [mm]</b>	0			
<b>Überdeckung [cm]</b>	100			
<b>Stauhöhe [cm]</b>	150			
<b>Rückstau [ca. m]</b>	0			
<b>Ökologische Durchgängigkeit</b>	Fische  nicht gegeben	Wasserwirbellose  nicht gegeben	Fischotter  nicht gegeben	
	<b>Beschreibung</b>			
Jalousienwehr, vollständig geöffnet. Wandung Betonsteinmauerwerk. Führung / Hubvorrichtung Stahl. Dammbalken Holz.				
<b>Mangel / Baulicher Zustand</b>				
Funktion beeinträchtigt, sanierungsbedürftig, verrostet, Dammbalken verrottet				
<b>Maßnahmenvorschlag</b>				
Prüfung Nutzungsbedarf. Ggf. Rückbau oder Sanierung (Dammbalkenerneuerung, Rostschutz, Beweglichkeit) mit Prüfung Herstellung der ökologischen Durchgängigkeit hinsichtlich der Nutzungssituation.
