Bauwerksdokumentation Gewässerbegehung	Gewässer : Flöße 53868	Station		Kartierer A.Kaeser
	Abschnittsnr.: 2	von	9100 m	
		bis	9200 m	
Lfd. BW-Nummer 1	HW 5711233,57 RW 3404042,92

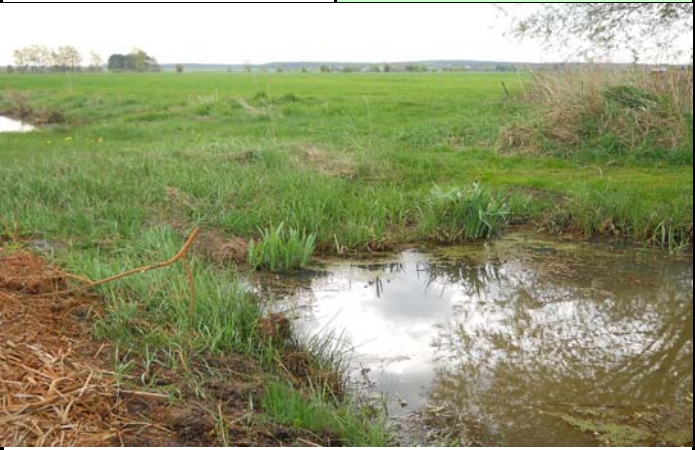
Bauwerksart	Durchlass			
Material				
Breite [m]	0			
Länge [m]	0			
Durchmesser [mm]	0			
Überdeckung [cm]	0			
Stauhöhe [cm]	0			
Rückstau [ca. m]	500			
Ökologische Durchgängigkeit	Fische nicht gegeben	Wasserwirbellose nicht gegeben	Fischotter gegeben	
Beschreibung	Rohrdurchlass, Dimension nicht bekannt. Angeböschte Überschüttung. Querender Wiesenüberweg. Durchlass durch Wehr überstaut.			
Mangel / Baulicher Zustand	funktionstüchtig, keine erkennbaren Mängel			
Maßnahmenvorschlag	entfällt
