# Abschnittsbezogene Darstellung des Bestandes und der Defizite der berichtspflichtigen Fließgewässer

## 1 Ucker (968)

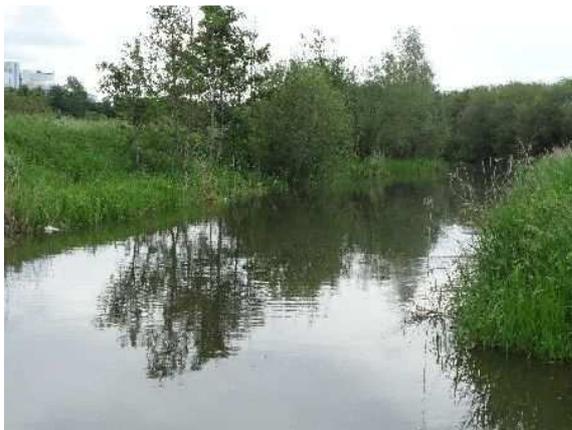
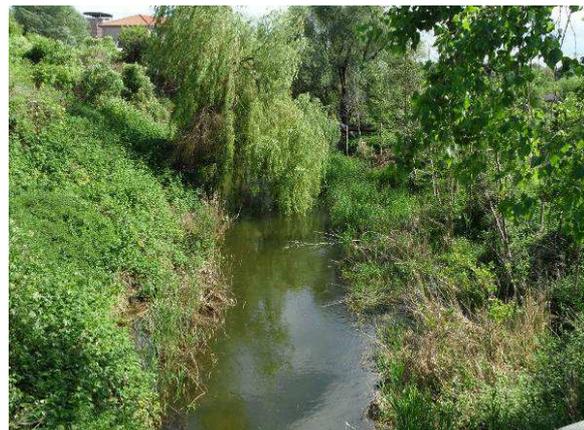
**Foto 1: Ucker im Bereich der Mündung der Quillow unterhalb der stillgelegten Eisenbahnbrücke (links), Gewässerlauf der Ucker oberhalb der Eisenbahnbrücke (rechts)**

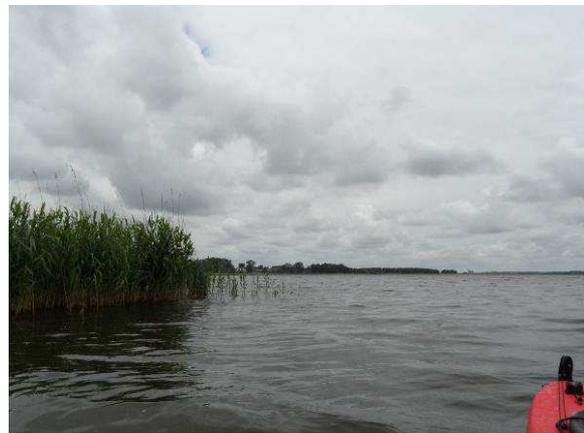
**Foto 4: Schutzbarriere am Ausfluss der Ucker aus dem Unteruckersee (links), Mündung des Verbindungskanals in den Unteruckersee (rechts)**

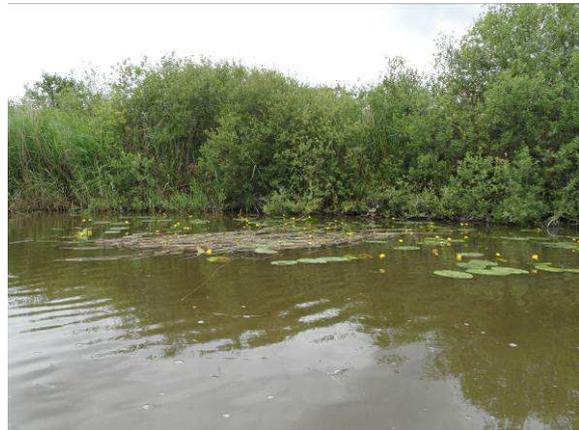
**Foto 5: Verbindungskanal in ganzer Breite (links), bräunlich getrübbes Wasser nach einer Schiffsdurchfahrt (rechts)**

- hohe Nährstoffeinträge in den Verbindungskanal aus den degradierten Niedermoorgebieten zwischen den Uckerseen
- das Fahrgastschiff verursacht ein starkes Aufwühlen des Gewässergrundes, dadurch Gewässertrübung und Sauerstoffzehrung
- fehlende Gehölzstrukturen über weite Strecken des Gewässers
- begradigter Gewässerverlauf
- einförmige Uferstrukturen (Schilfröhrichte)

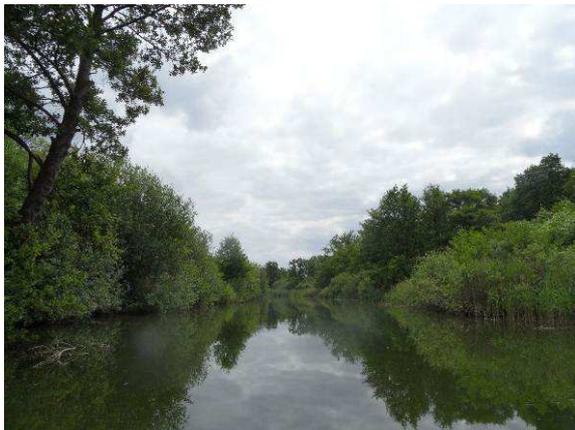
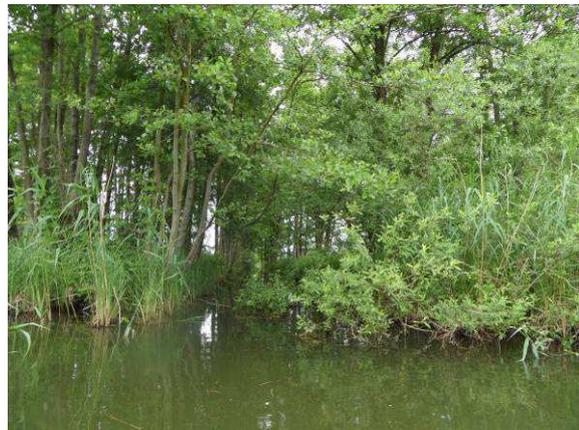
**Foto 7: Ausgeprägte Gehölzstrukturen im Uferbereich der Ucker (links), seitlich in die Ucker einmündender Wiesengraben (rechts)**

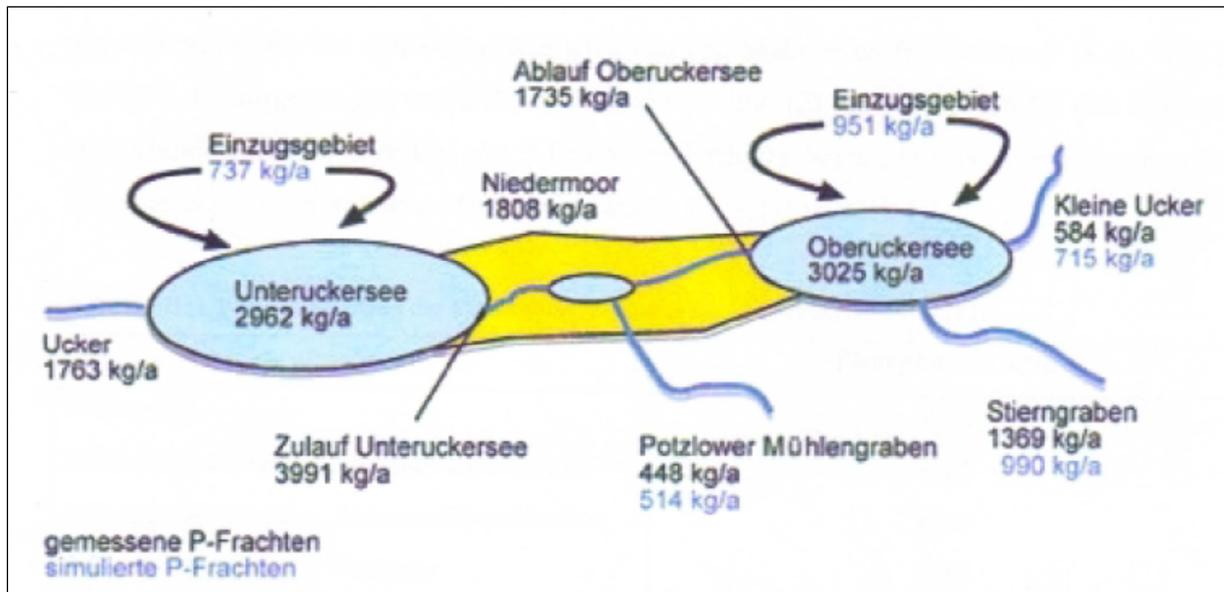
**Abbildung 1: Überblick über die gemessenen und simulierten Phosphorfrachten im System der Uckerseen (aus LUA 2001, S. 90)**

Laut Studie des Landesumweltamtes aus dem Jahr 2001 führen der Stierngraben (mit 1.369 kg Phosphor/a) und der Rauegraben (mit ca. 900 kg Phosphor/a) dem Oberuckersee die höchsten Nährstoffeinträge zu. Im See selbst erfolgt eine Bindung und Umwandlung der Nährstoffe um fast 50%, so dass nur ca. 1.700 kg Phosphor/a den See über den Verbindungskanal wieder verlassen.

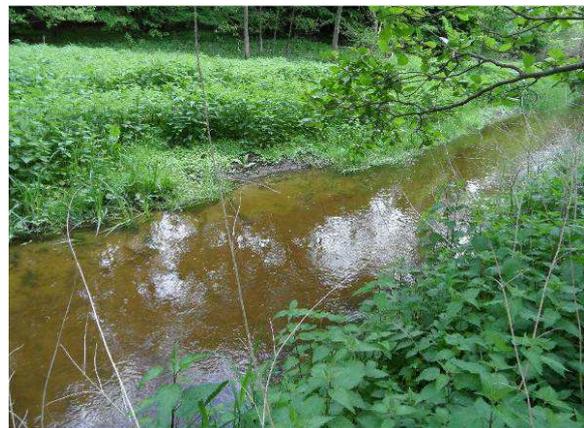
**Foto 10: Kleine Ucker unterhalb (links) und oberhalb (rechts) des verrohrten Durchlasses im Bereich eines Radweges**

Der Gewässerverlauf innerhalb dieses Planungsabschnittes führt überwiegend durch bewaldetes Gebiet. Dabei wird in Station 82+710 der Radweg gekreuzt. Hier ist die Durchgängigkeit des Gewässers nur leicht beeinträchtigt. Außerdem befinden sich zwei

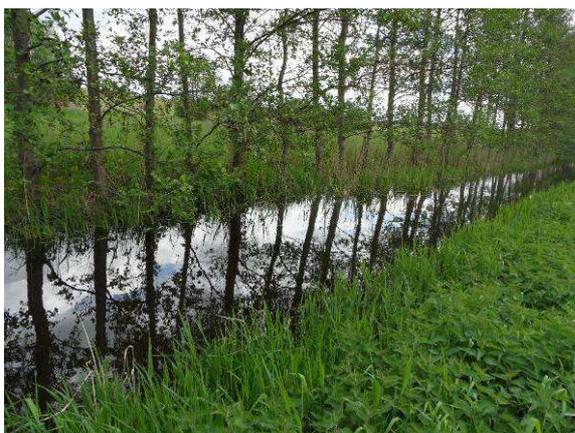
**Foto 11: Begradigter Gewässerlauf in einer Grünlandniederung (links) mit verrohrten Durchlässen und Erosionsspuren durch Überlaufen des Staus (rechts)**

Innerhalb dieses Planungsabschnittes durchfließt die Ucker eine feuchte, als Grünland bewirtschaftete Niederung. Der Stau mit landwirtschaftlicher Überfahrt in Station 83+450 ist nicht durchgängig. Bei Vollstau bildet sich ein oberirdischer Überlauf aus, der bereits zu einer deutlich sichtbaren Erosionsrinne geführt hat. Außerdem kommen im Abschnitt weitere Durchlässe für landwirtschaftliche Überfahrten vor: in Station 83+640, Station 84+020 (ca. 60 m lang) und in Station 84+400 (Überfahrt). Spätestens ab Station 84+100, d.h. oberhalb des Einflussbereiches des Staues, sind wieder Fließbewegungen und sandige Sohlenstrukturen erkennbar. Totholz und andere Uferstrukturen sind jedoch nur gering ausgeprägt. Die Erlenreihe ist spalierartig gepflanzt und trägt derzeit kaum zur Verbesserung der Gewässerstrukturen bei. An 2 verschiedenen Stellen führen oberirdisch verlegte Gasleitungen über das Gewässer hinweg, die jedoch keine wesentlichen Einschränkungen am Gewässer hervorrufen.

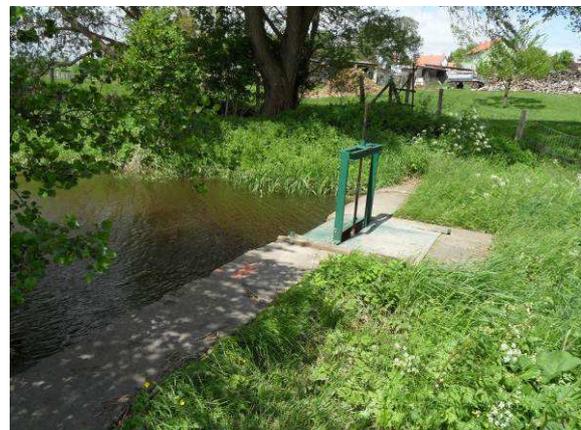
**Foto 13: Begradigter Gewässerlauf ohne Gehölzstrukturen im Uferbereich (links), Stau am Beginn des verrohrten Gewässerabschnittes (rechts)**

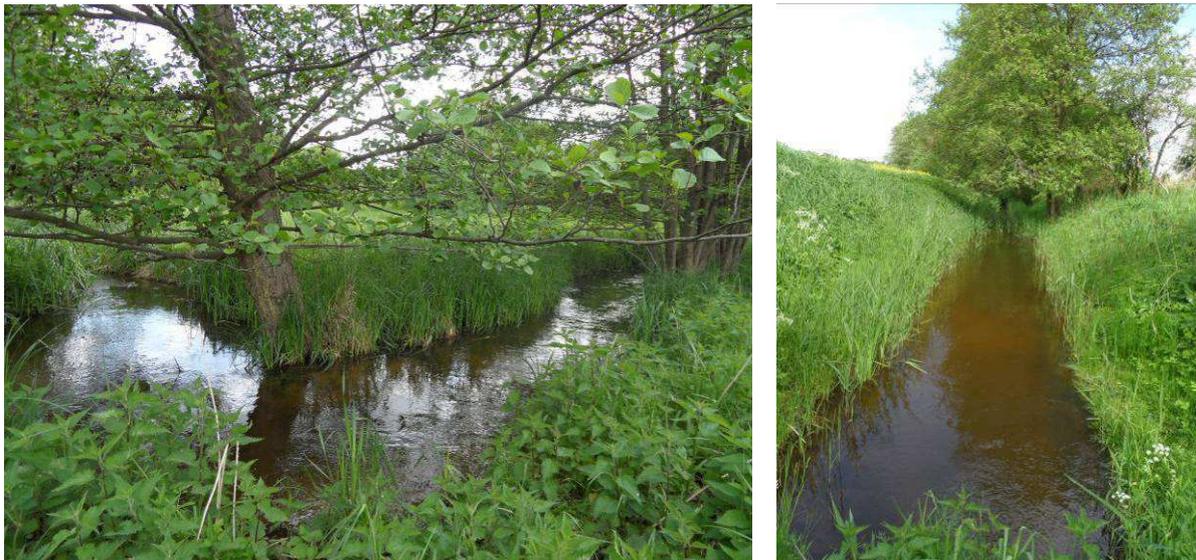
**Foto 15: Naturnaher, aber rückstaubeeinflusster Gewässerverlauf (links), Kleine Ucker unterhalb Auslauf Behrendsee (rechts)**

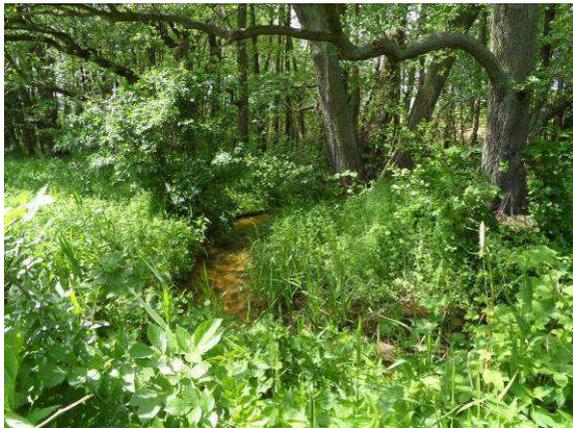
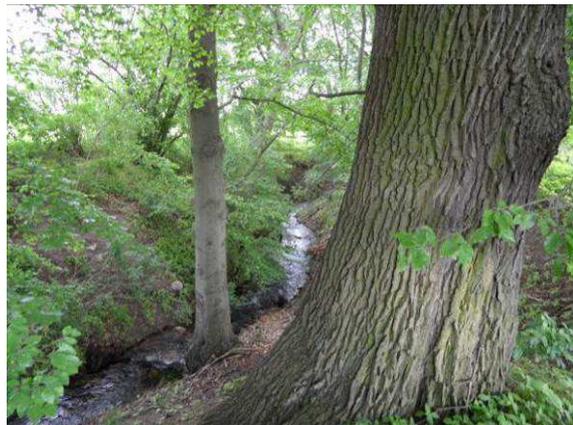
**Foto 21: Erlenbruchwald oberhalb vom Mühlensee (links), im Mittelalter hergestellter künstlicher Gewässerabschnitt (rechts)**

- Entwässerung der Senke in Station 93+100 und des Erlenbruchwaldes
- defekte Überfahrt in Station 92+600
- begradigtes Gewässerprofil zwischen den Stationen 93+800 bis 92+650

Der Durchlass oberhalb des Mühlensees (ca. Station 92+600) ist beschädigt, die Rohre liegen offen, die Überfahrt ist dringend sanierungsbedürftig. Hier bietet sich mit geringem Aufwand ein gutes und konfliktarmes Sanierungspotential, indem Durchfahrt und Wasserstand im Erlenbruchwald gleichermaßen behandelt werden können.

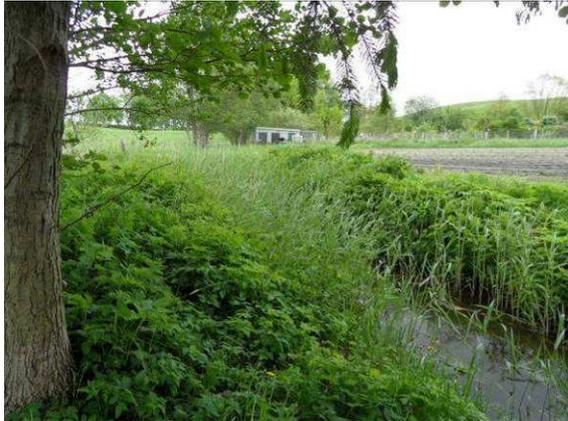
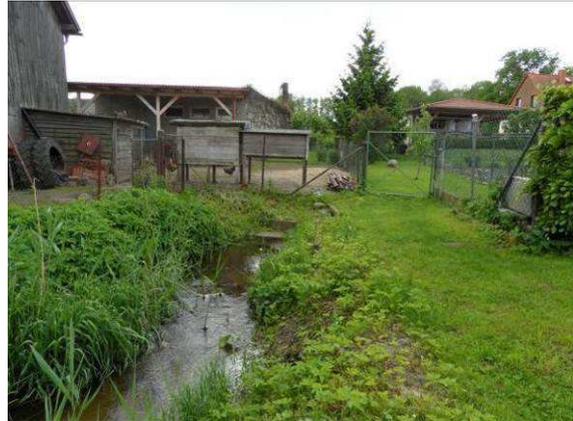
**Foto 22: begradigtes Gewässerprofil unterhalb von Temmen (links), Auslauf der Kleinen Ucker aus der kurzen Verrohrung in Temmen (rechts)**

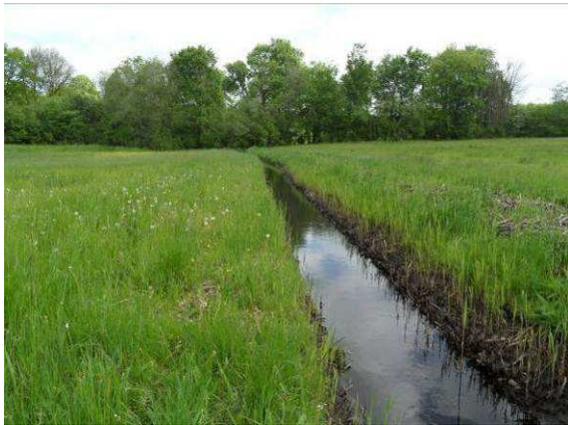
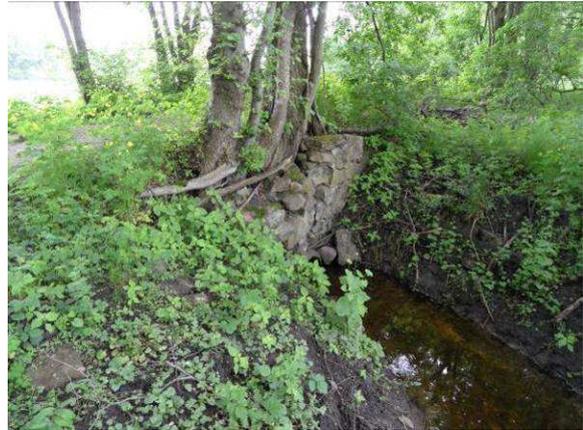
**Foto 27: begradigtes Gewässerprofil in degradierten Moorwiesen (links), Durchlass im Gewässerabschnitt (rechts)**

- begradigtes, ausgebautes Gewässerprofil
- intensive Gewässerunterhaltung mit Störung der Grabensohle und streckenweise Bildung einer Verwallung
- Entwässerung eines Moorstandortes, Degradation von Moorböden
- fehlende Ufer- und Sohlenstrukturen

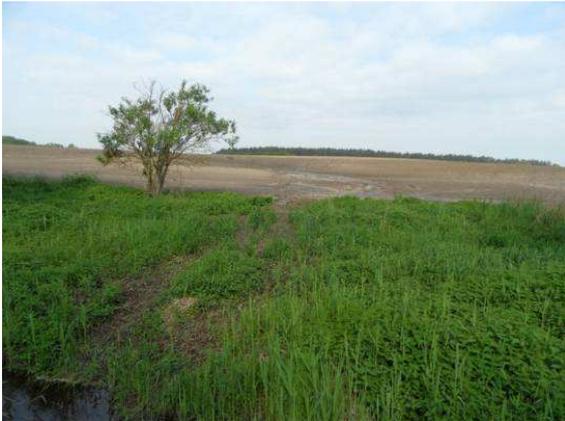
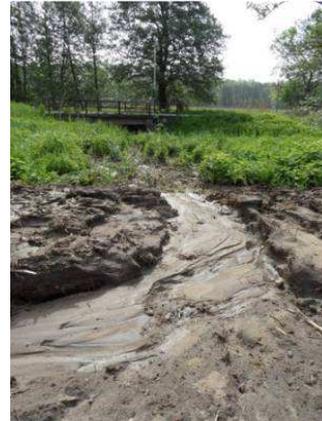
**Foto 30: Einträge aus den Ackerflächen in den Stierngraben im Planungsabschnitt 1 (später zu Defizite)**

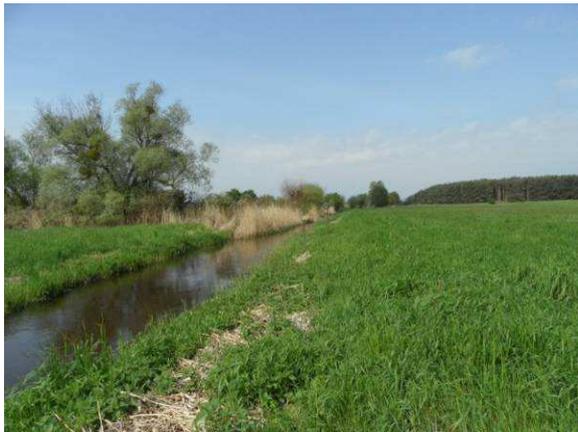
**Foto 31: Stierngraben in der entwässerten Niederung bei Flieth**

- begradigter Verlauf mit mäßig tiefem bis tiefem Trapezprofil
- fehlende Sohlen- und Uferstrukturen
- äußerst geringer Totholzanteil im Gewässer
- fehlende Breiten- und Tiefenvarianz
- Uferverwallungen, intensive Gewässerunterhaltung
- fehlender, lückiger oder monotoner Ufergehölzstreifen
- fortschreitende Degradierung der ehemaligen Moorböden in der Niederung

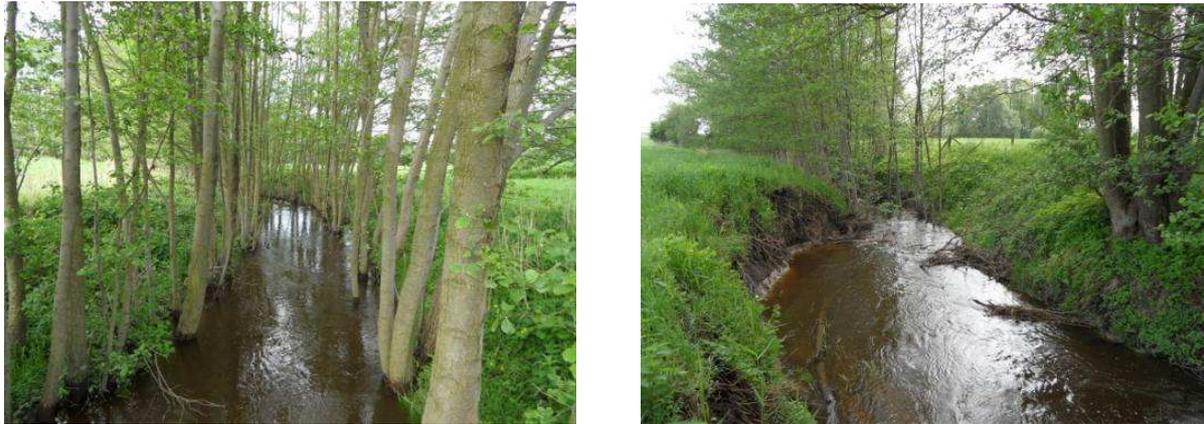
**Foto 32: stark eingetiefter Gewässerabschnitt mit stabilisierendem Erlengürtel (links) und beginnender Ufererosion (rechts)**

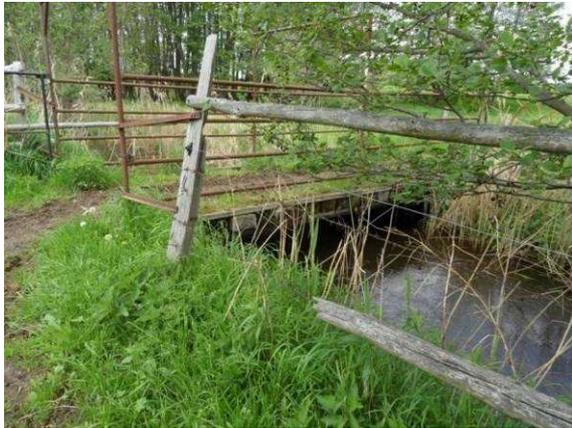
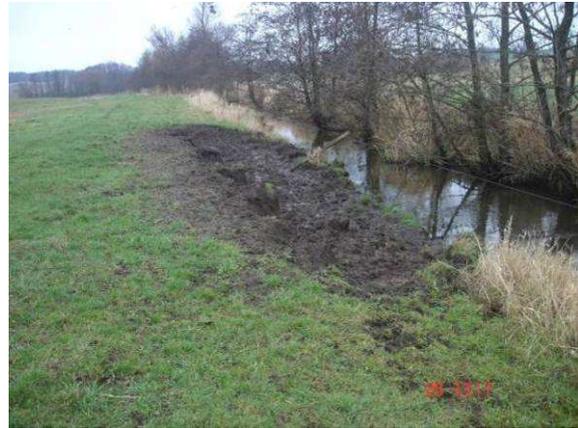
**Foto 35: Weidenutzung am Stierngraben: Viehtrieb über das Gewässer (links), abgetretene Uferböschung an Tränke (rechts)**

Das Kiebitzbruch wird überwiegend als Weidefläche zur intensiven Viehhaltung (Rinder) genutzt. Die Einträge in das Gewässer sind dabei wahrscheinlich übermäßig hoch. So bringt der das Kiebitzbruch parallel zum Mühlengraben entwässernde Graben (linker Zufluss in ca. Station 4+550) augenscheinlich hohe Nährstofffrachten in das Gewässer ein (starke Gewässertrübung im Winter 2009). Außerdem sind an Tränken in Gewässernähe Spuren starker Viehkonzentrationen zu sehen, die immer auch einen erhöhten Nährstoffeintrag zur Folge haben. Auch gibt es Tränkstellen direkt am Wasser, an denen die Uferlinie abgetreten ist (siehe obenstehendes Bild). Eine Umfriedung mit Unterstand und Futterstelle (Station 4+300 bis ca. 4+360) deutet auf einen weiteren Akkumulationspunkt im direkten Gewässerumfeld hin. Die rechten Wiesenbereiche entlang des wahrscheinlich ursprünglichen Verlaufs werden weniger intensiv genutzt. Hier konnten während der Begehungen Kraniche, Raubvögel und Rehe beobachtet werden.

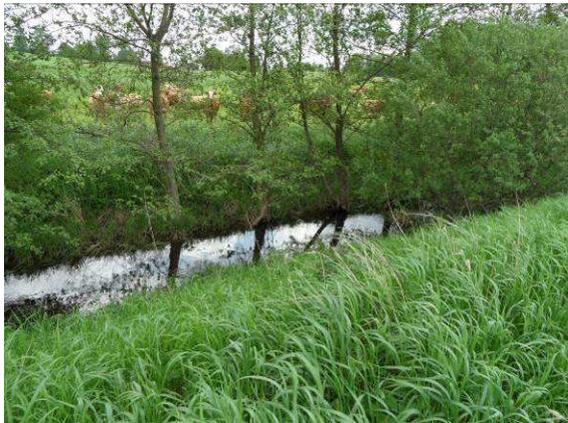
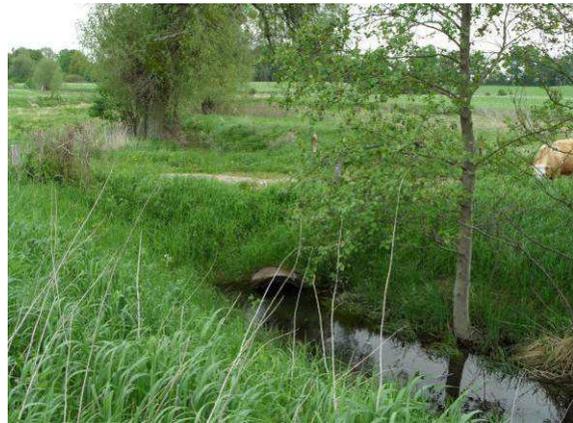
**Foto 43: Tief eingeschnittenes Gewässerprofil (links) mit einem verrohrten Durchlass (rechts)**

- Gewässerlauf zum Teil begradigt und stark eingetieft
- Durchgängigkeit durch verrohrten Durchlass behindert
- tiefe Mündung der Verrohrung, dadurch Entwässerung umliegender Bereiche, u.a. des Erlenbruches
- abschnittsweise künstlicher Gewässerverlauf
- monotone Sohlstrukturen und artenarme Ufervegetation

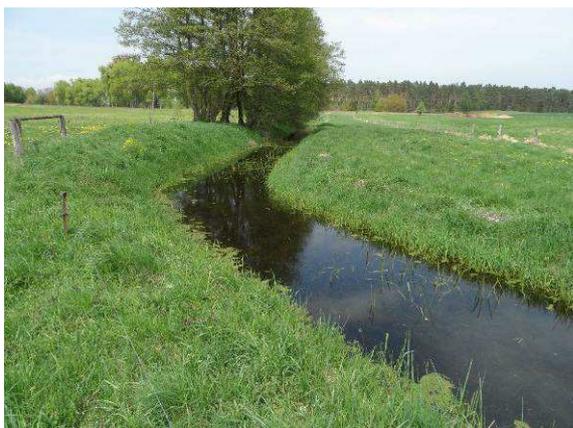
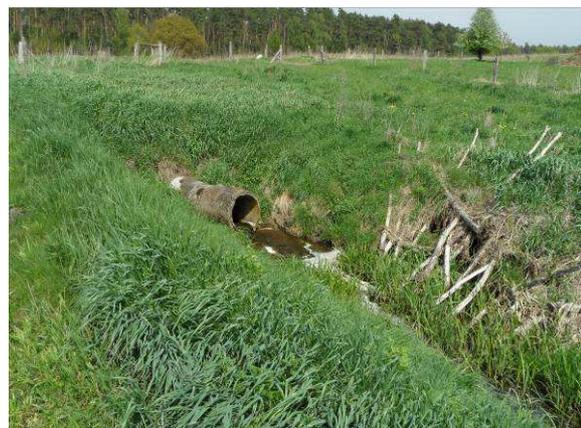
**Foto 66: Begradigter Abschnitt des Gewässers im offenen Grünlandbereich (links) mit abschnittsweiser Verrohrung (rechts)**

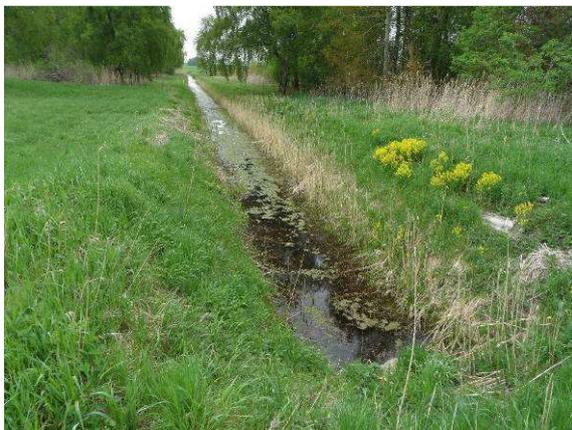
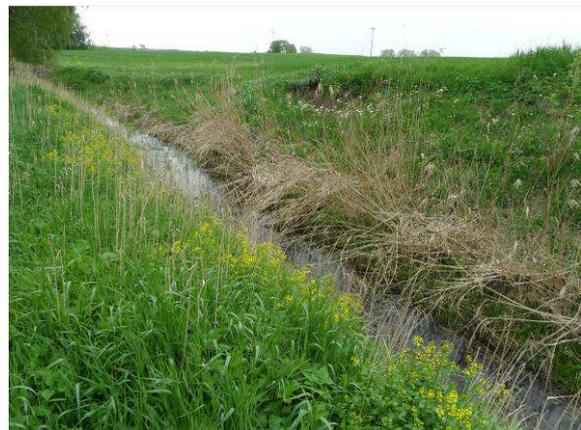
**Foto 68: Begradigter und eingetiefter Gewässerabschnitt in einer feuchten Grünlandniederung (links) und im Bereich angrenzender Ackerbewirtschaftung (rechts)**

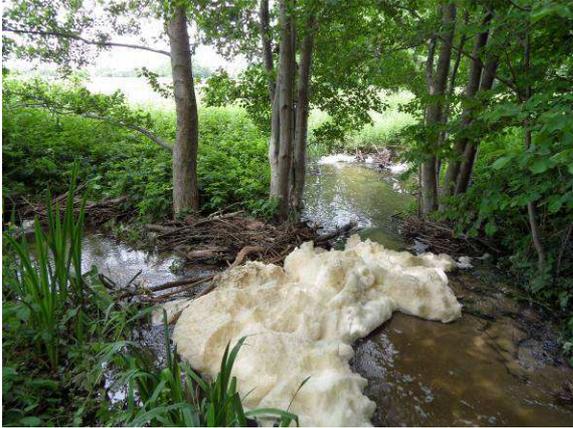
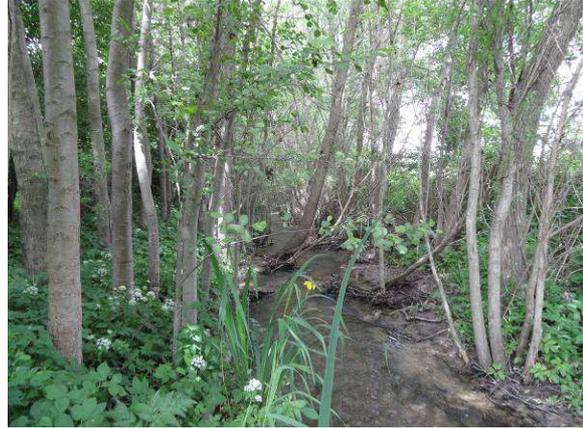
**Foto 74: Gewässergabelung mit jeweils einem Durchlass unterhalb, Totholzansammlungen und Schaumkrone (links), aktuell gut durchflossener Nebengraben mit Gehölzgürtel (rechts)**

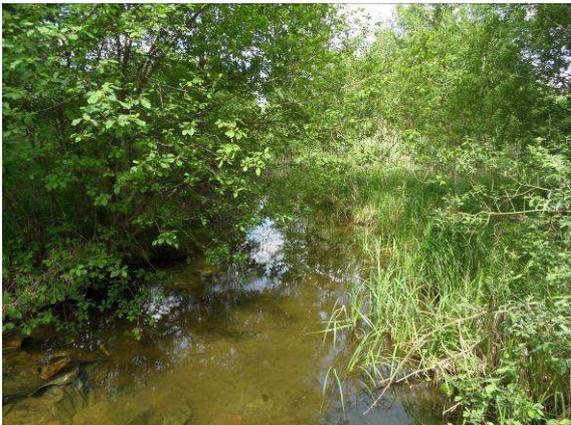
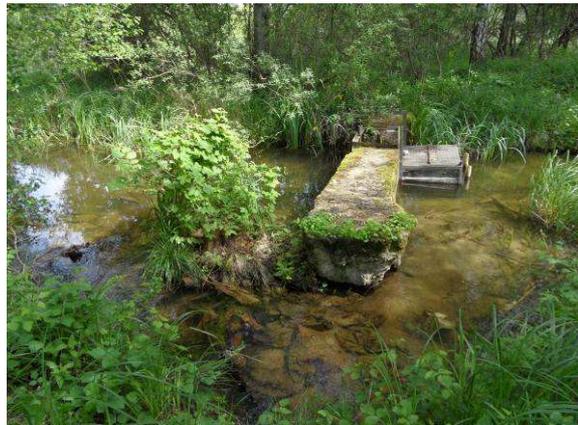
**Foto 98: Seeausflussbereich (links) und defektes Wehr (rechts)**

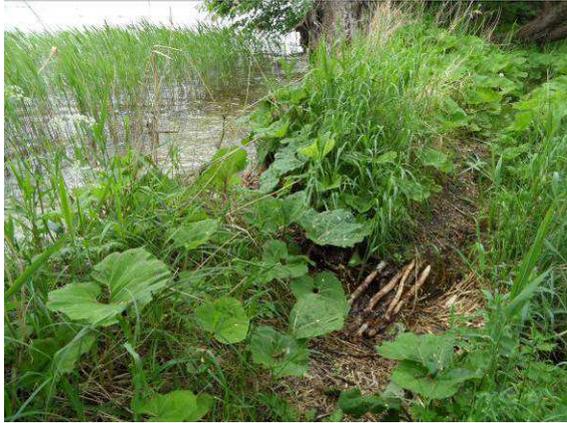
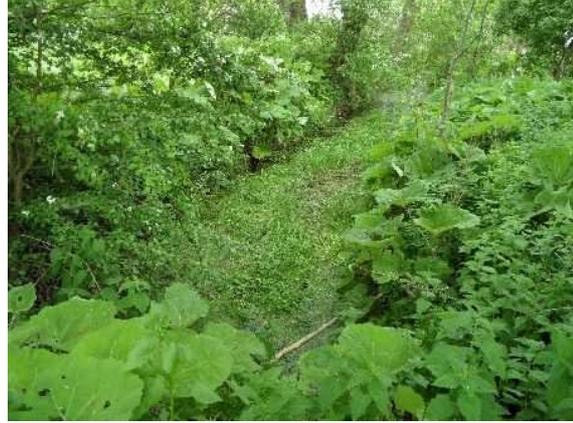
**Foto 104: Mündung des Dreescher Seegrabens in den Unteruckersee (links), hoher Anteil organischen Materials mit starkem Pflanzenwachstum im Bereich der Gewässersohle (rechts)**
