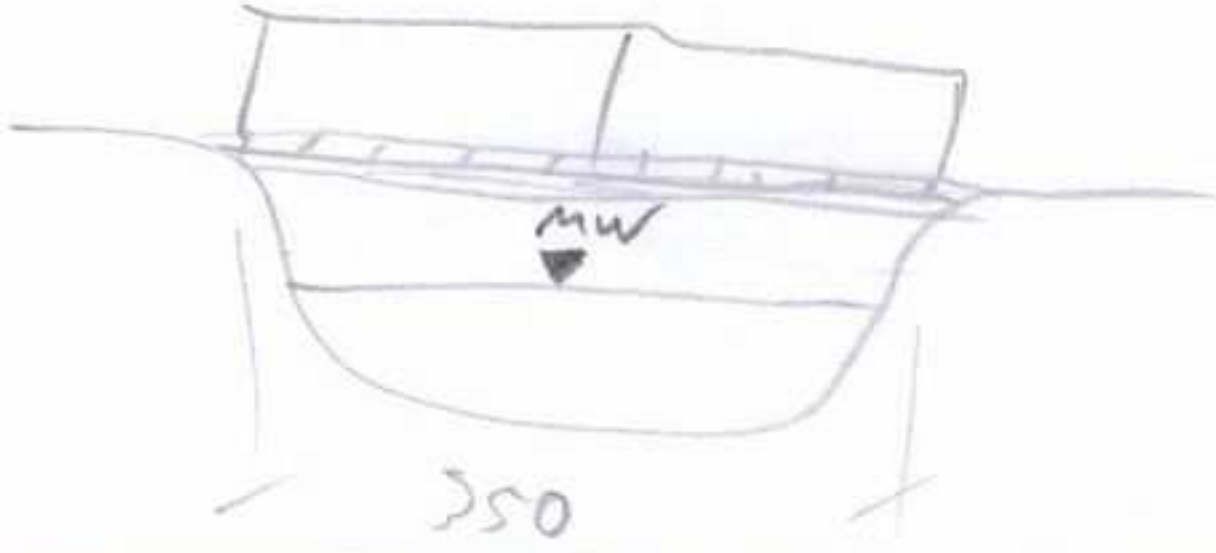
Bauwerksdokumentation	Gewässer: <u>Mühlgraben</u>	Station		
	Gewässerbegehung	Abschnittsnr.: <u>15-12</u>	von: <u>1+450</u> km	bis: <u>1+650</u> km
				Blatt
				3. ...
BW-Nummer		Skizze mit Anmerkungen 3 Holzstege + 1 Metallsteg (nival ermittelt)

Bauwerksart	<u>4 Stege</u>			
Material	<u>Holz + Stahl</u>			
Breite [cm]	<u>75</u>			
Länge [cm]	<u>350</u>			
Durchmesser [mm]				
Überdeckung [cm]				
Stauhöhe [cm]				
Rückstau [ca. m nach oberhalb]				
Ökologische Durchgängigkeit	Fische			
Beschreibung	✓	✓	✓	
Mangel / Baulicher Zustand	✓			
Maßnahmenvorschlag	<u>Durchgängigkeit gewährleisten</u>

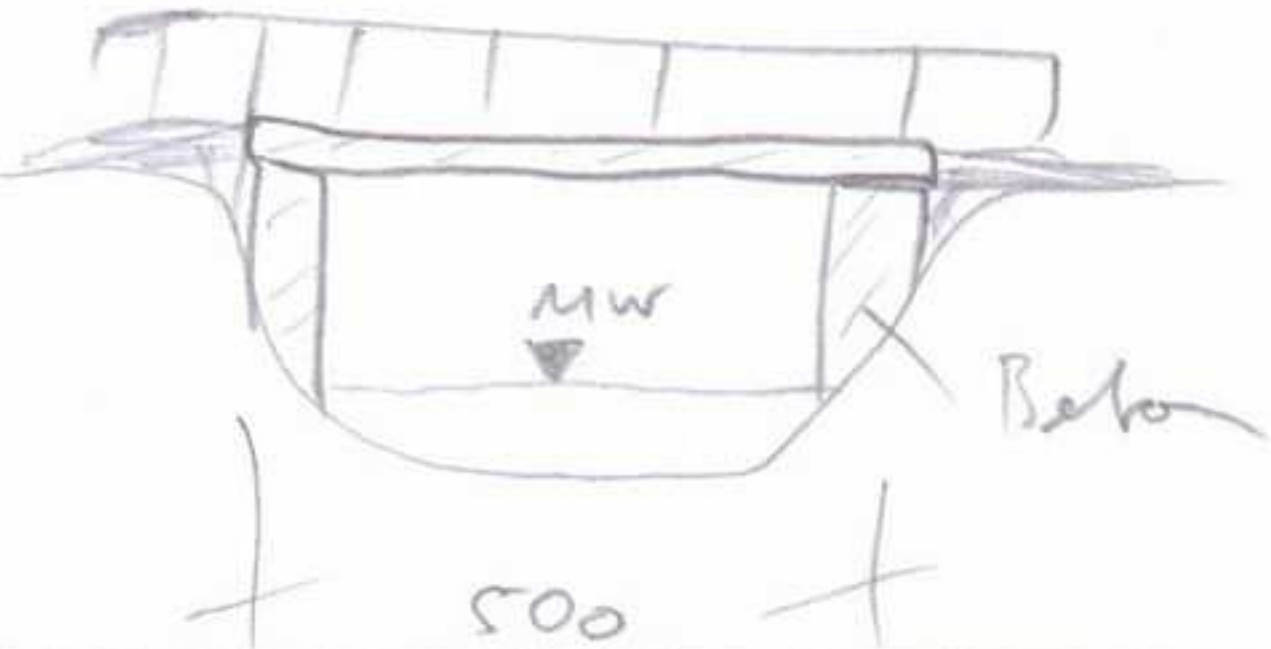
Bauwerks- dokumentation	Gewässer : <u>Mühlengr. G.</u>	Station von: <u>1+670</u> km	Blatt 3. ...
	Gewässerbegehung	Abschnittsnr.: <u>17</u>	
BW-Nummer		<i>Skizze mit Anmerkungen</i>

Bauwerksart	<u>Steg</u>		
Material	<u>Beton</u>		
Breite [cm]	<u>400</u>		
Länge [cm]	<u>500</u>		
Durchmesser [mm]			
Überdeckung [cm]			
Stauhöhe [cm]			
Rückstau [ca. m nach oberhalb]			
Ökologische Durchgängigkeit	Fische	Wasser- wirbellose	Fischotter
Beschreibung	<p>✓ bedeut durchgängig</p>		
Mangel / Baulicher Zustand	<p>✓</p>		
Maßnahmenvorschlag	<p>Durchgängigkeit verbessern</p>

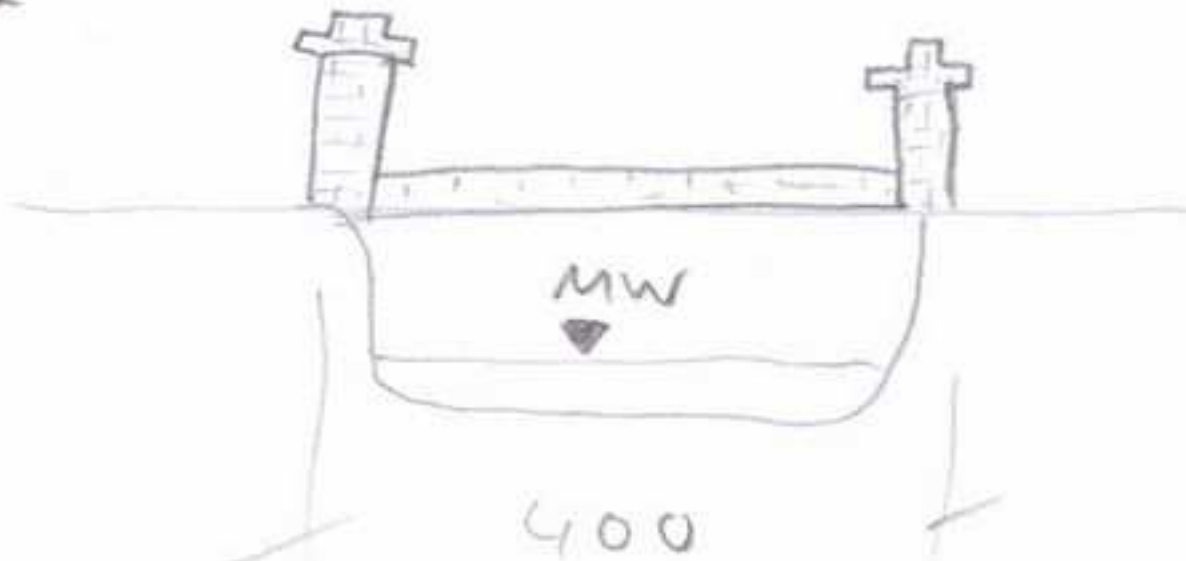
Bauwerksdokumentation	Gewässer: <u>Mühlgraben-G.</u>	Station von: <u>1+770</u> km	Blatt 3. ...
	Gewässerbegehung	Abschnittsnr.: <u>18</u>	
BW-Nummer		<i>Skizze mit Anmerkungen</i>

Bauwerksart	<u>Brückenbauwerk</u>		
Material	<u>Beton</u>		
Breite [cm]	<u>350</u>		
Länge [cm]	<u>400</u>		
Durchmesser [mm]			
Überdeckung [cm]			
Stauhöhe [cm]			
Rückstau [ca. m nach oberhalb]			
Ökologische Durchgängigkeit	Fische		
Beschreibung	<u>bedingt durchgängig</u>		
Mangel / Baulicher Zustand	/		
Maßnahmenvorschlag	/

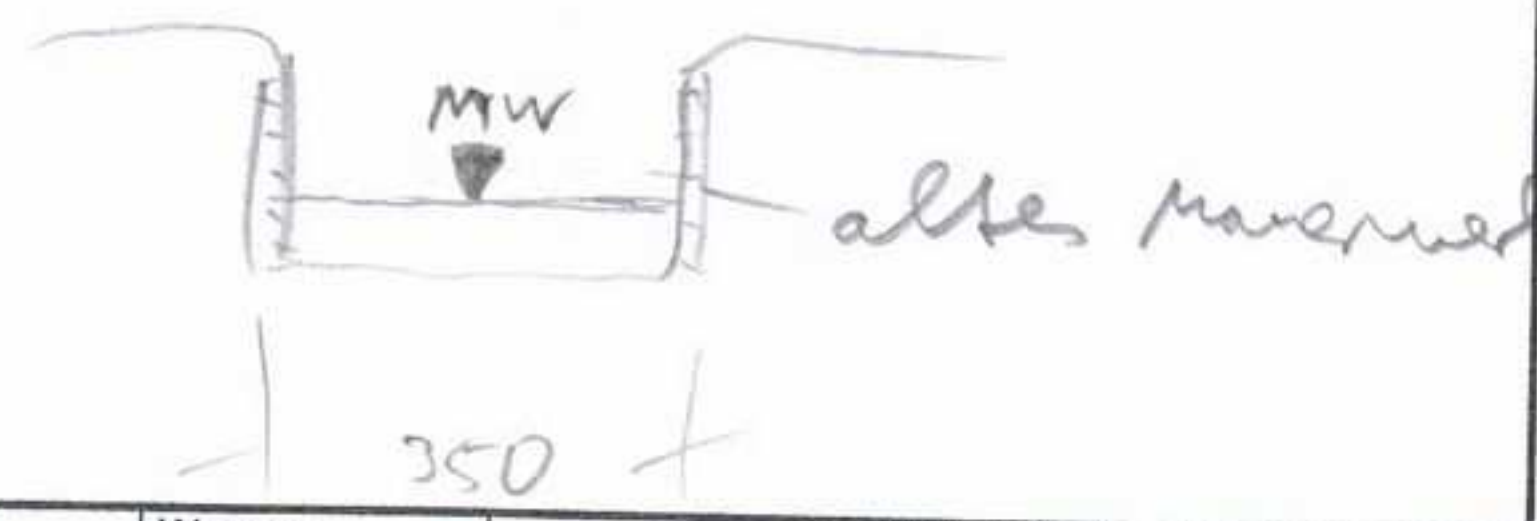
Bauwerks- dokumentation	Gewässer: <u>Müllgraben</u>	Station	Blatt	
	Gewässerbegehung	Abschnittsnr.: <u>18</u>		
BW-Nummer		Skizze mit Anmerkungen

Bauwerksart	<u>Uferbau</u>			
Material	<u>Steine</u>			
Breite [cm]	<u>350</u>			
Länge [cm]	<u>20 m</u>			
Durchmesser [mm]				
Überdeckung [cm]				
Stauhöhe [cm]				
Rückstau [ca. m nach oberhalb]				
Ökologische Durchgängigkeit	Fische			
Beschreibung	✓ bedingt durchgängig			
Mangel / Baulicher Zustand	✓			
Maßnahmenvorschlag	Durchgängigkeit im Uferbereich verbessern

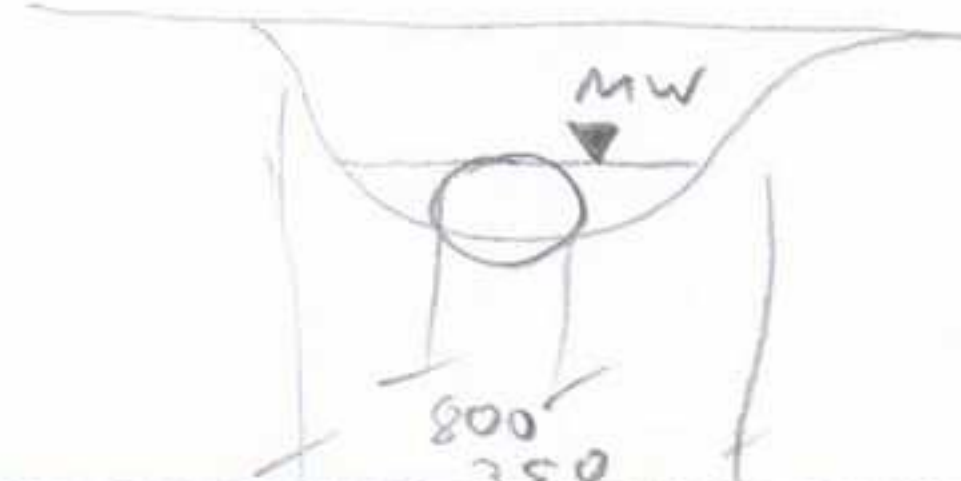
Bauwerksdokumentation	Gewässer : <u>Mühlengraben G.</u>	Station	Blatt 3. ...	
	Gewässerbegehung	Abschnittsnr.: <u>30-37</u>		
BW-Nummer		Skizze mit Anmerkungen

Bauwerksart	<u>Umschlingung</u>			
Material	<u>Beton</u>			
Breite [cm]	<u>350</u>			
Länge [cm]	<u>45 m</u>			
Durchmesser [mm]	<u>800</u>			
Überdeckung [cm]				
Stauhöhe [cm]				
Rückstau [ca. m nach oberhalb]				
Ökologische Durchgängigkeit	Fische	Wasserwirbellose	Fischotter	
Beschreibung	<u>nicht durchgängig</u>			
Mangel / Baulicher Zustand	/			
Maßnahmenvorschlag	<u>Proble. verbessern</u> <u>Umschlingung öffnen</u>

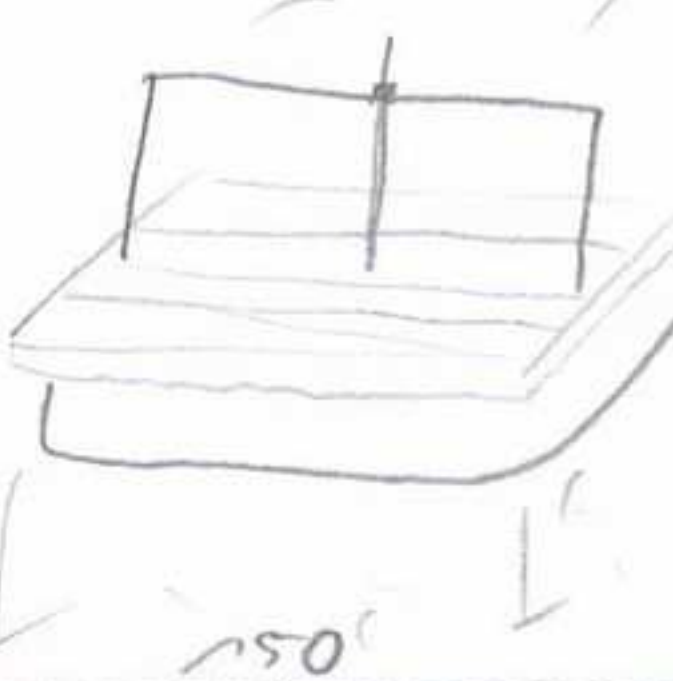
Bauwerksdokumentation	Gewässer : <i>Müllengraben G.</i>	Station	Blatt 3. ...	
	Gewässerbegehung	Abschnittsnr.: <i>42</i>		
BW-Nummer		<i>Skizze mit Anmerkungen</i>

Bauwerksart	<i>Strom</i>			
Material	<i>Stahl + Beton</i>			
Breite [cm]	<i>150</i>			
Länge [cm]				
Durchmesser [mm]				
Überdeckung [cm]				
Stauhöhe [cm]				
Rückstau [ca. m nach oberhalb]				
Biologische Durchgängigkeit	Fische	Wasserwirbellose	Fischotter	
Beschreibung	<i>nicht durchgängig</i>			
Mangel / Baulicher Zustand	/			
Maßnahmenvorschlag	<i>Durchgängigkeit verbessern</i>

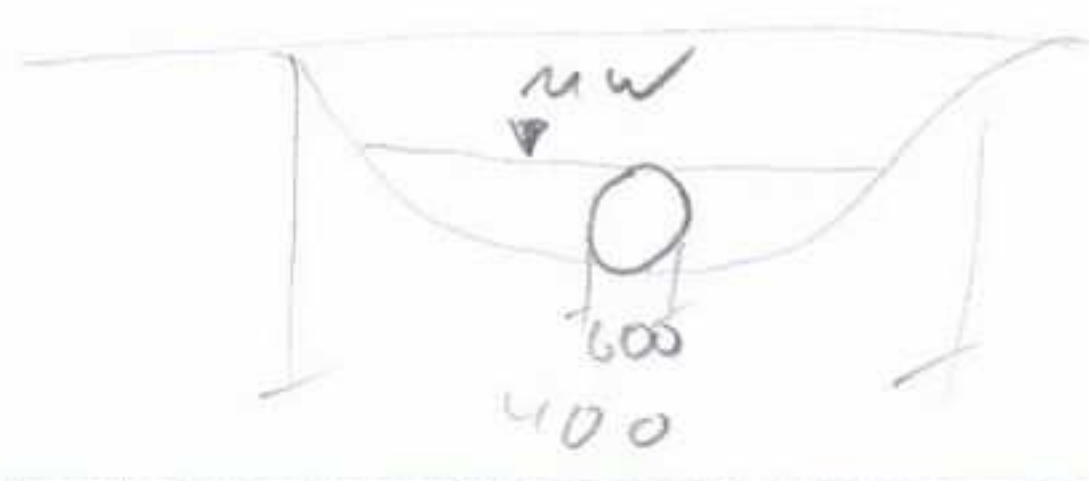
Bauwerksdokumentation	Gewässer : <u>Müllgraben</u>	Station	Blatt 3. ...	
	Gewässerbegehung	Abschnittsnr.: <u>44</u>		
BW-Nummer		Skizze mit Anmerkungen

Bauwerksart	<u>Verrohrung</u>			
Material	<u>Beton</u>			
Breite [cm]	<u>400</u>			
Länge [cm]	<u>50m</u>			
Durchmesser [mm]	<u>600</u>			
Überdeckung [cm]				
Stauhöhe [cm]				
Rückstau [ca. m nach oberhalb]				
Ökologische Durchgängigkeit	Fische	Wasserwirbellose	Fischotter	
Beschreibung	<u>nicht durchgängig</u>			
Mangel / Baulicher Zustand	/			
Maßnahmenvorschlag	<u>Durchgängigkeit erhöhen</u>

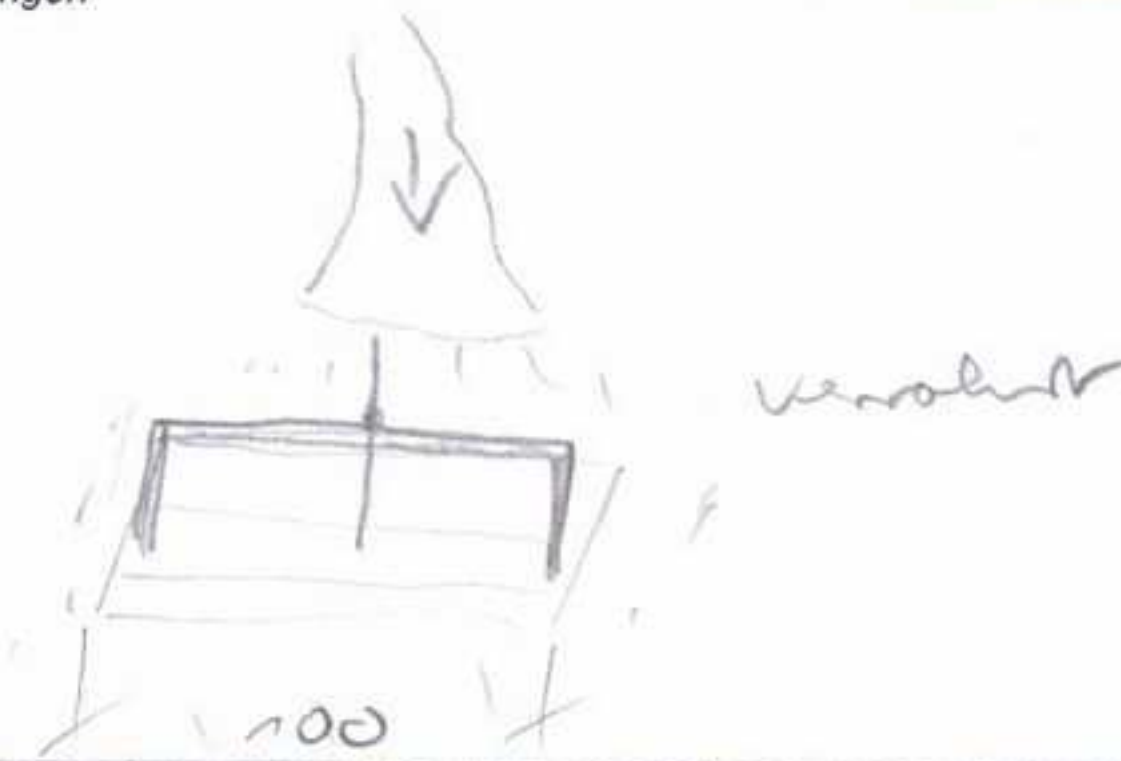
Bauwerksdokumentation	Gewässer: <u>Mühlengraben</u>	Station	Blatt 3. ...	
	Gewässerbegehung	Abschnittsnr.: <u>48</u>		
BW-Nummer		Skizze mit Anmerkungen

Bauwerksart	<u>Straß</u>			
Material	<u>Stahl + Beton</u>			
Breite [cm]	<u>700</u>			
Länge [cm]				
Durchmesser [mm]				
Überdeckung [cm]				
Stauhöhe [cm]	<u>20</u>			
Rückstau [ca. m nach oberhalb]				
Hydrologische Durchgängigkeit	Fische	Wasserwirbellose	Fischotter	
Beschreibung	<u>nicht durchgängig</u>			
Mangel / Baulicher Zustand				
Maßnahmenvorschlag	<u>Durchgängigkeit verbessern</u>

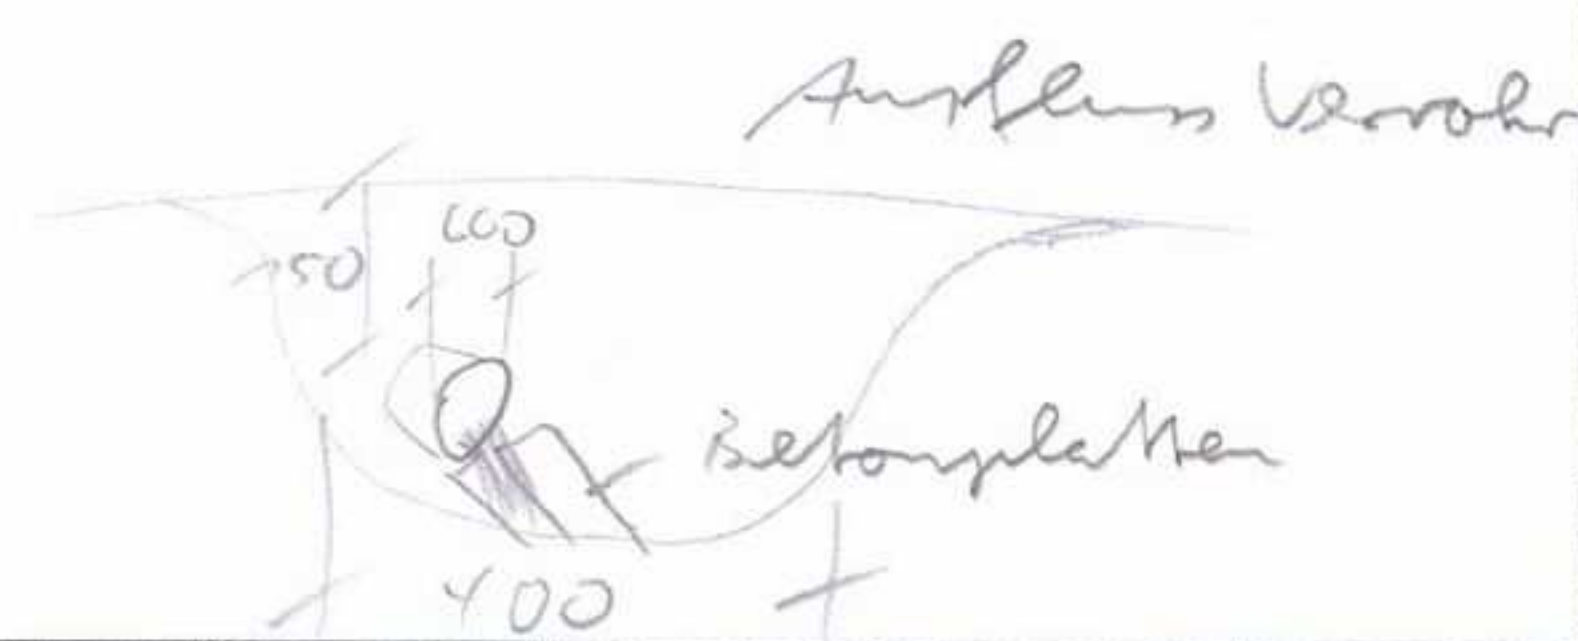
Bauwerksdokumentation	Gewässer: <u>Müllgr. G.</u>	Station	Blatt 3. ...	
	Gewässerbegehung	Abschnittsnr.: <u>51-52</u>		
BW-Nummer		Skizze mit Anmerkungen

Bauwerksart	<u>Verrohrung</u>			
Material	<u>Beton</u>			
Breite [cm]	<u>400</u>			
Länge [cm]	<u>165</u>			
Durchmesser [mm]	<u>600</u>			
Überdeckung [cm]	<u>150</u>			
Stauhöhe [cm]				
Rückstau [ca. m nach oberhalb]				
ökologische Durchgängigkeit	Fische	Wasserwirbellose	Fischotter	
Beschreibung	<u>nicht durchgängig</u>			
Mangel / Baulicher Zustand	/			
Maßnahmenvorschlag	<u>Durchgängigkeit verbessern</u>

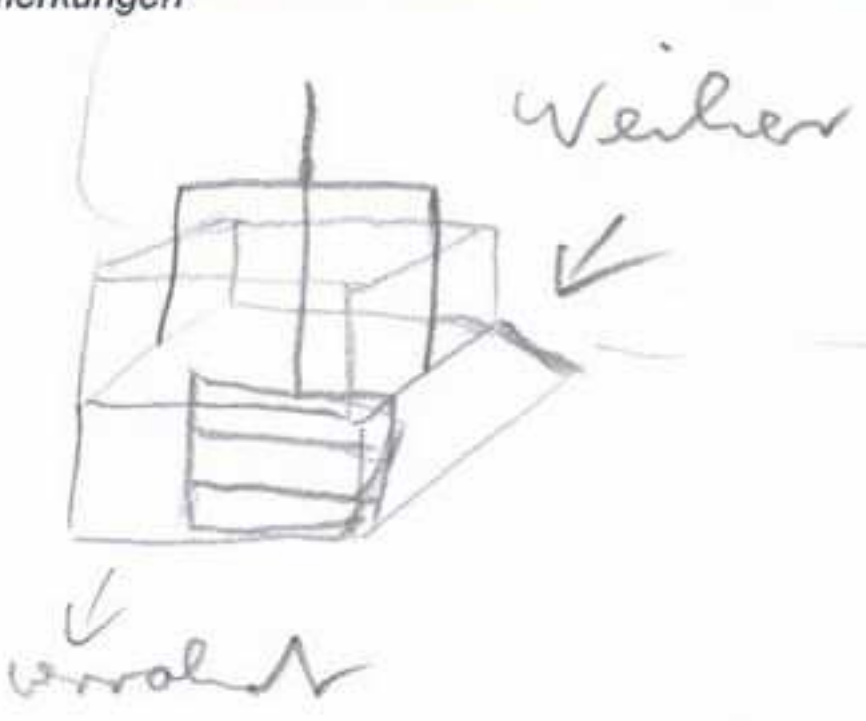
Bauwerksdokumentation	Gewässer: <u>Mühlbagger G.</u>	Station	Blatt 3. ...		
	Gewässerbegehung	Abschnittsnr.: <u>55</u>			
BW-Nummer		Skizze mit Anmerkungen

Bauwerksart	<u>Stam</u>				
Material	<u>Stahl</u>				
Breite [cm]	<u>100</u>				
Länge [cm]					
Durchmesser [mm]					
Überdeckung [cm]					
Stauhöhe [cm]					
Rückstau [ca. m nach oberhalb]					
ökologische Durchgängigkeit	Fische				
Beschreibung	<u>nicht durchgängig</u>				
Mangel / Baulicher Zustand	/				
Maßnahmenvorschlag	/

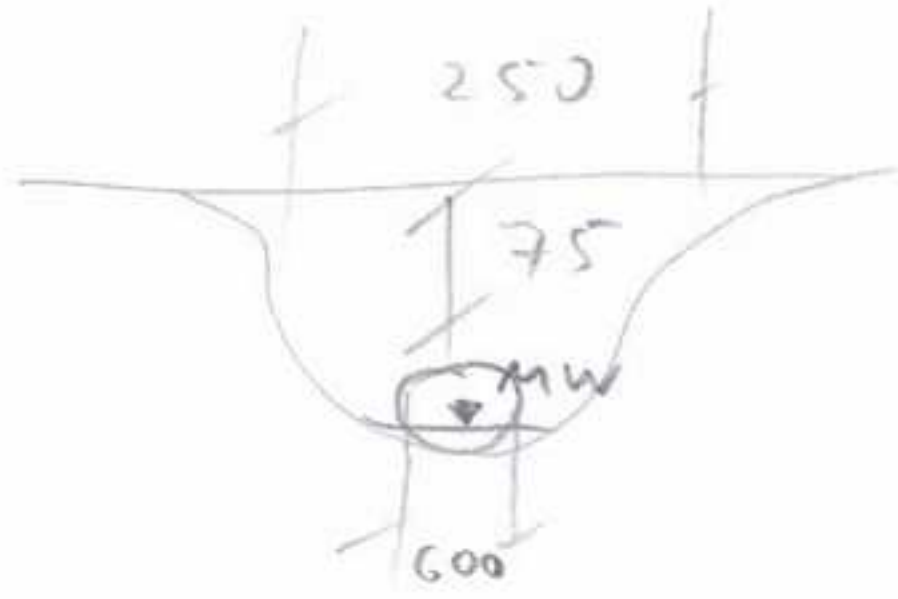
Bauwerksdokumentation	Gewässer : <u>Müllersgraben</u>	Station	Blatt				
	Gewässerbegehung	Abschnittsnr.: <u>58</u>				von: <u>5+765</u> km	bis: km
BW-Nummer		Skizze mit Anmerkungen

Bauwerksart						<u>ver. Rohr</u>	
Material						<u>Beton</u>	
Breite [cm]						<u>250</u>	
Länge [cm]						<u>400</u>	
Durchmesser [mm]						<u>600</u>	
Überdeckung [cm]						<u>75</u>	
Stauhöhe [cm]							
Rückstau [ca. m nach oberhalb]							
logische Durchgängigkeit	Fische					Wasserwirbellose	Fischotter
Beschreibung	<u>bedingt durchgängig</u>						
Mangel / Baulicher Zustand	/						
Maßnahmenvorschlag	/

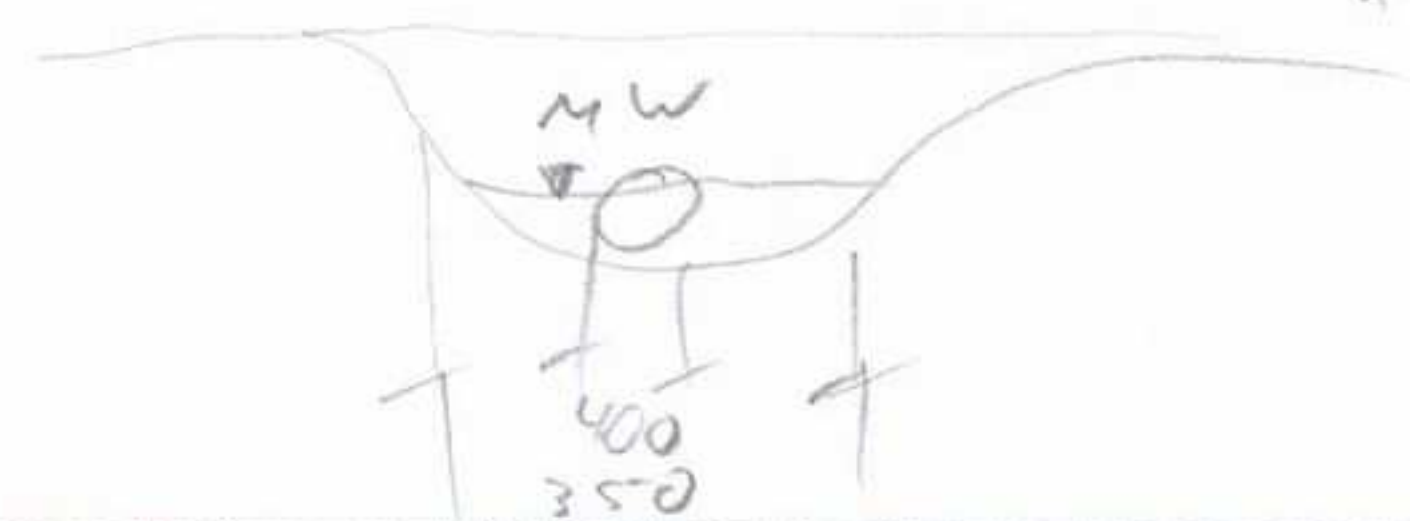
Bauwerksdokumentation	Gewässer : <u>Müllengraben</u>	Station	Blatt 3. ...	
	Gewässerbegehung	Abschnittsnr.: <u>62-63</u>		
BW-Nummer		<i>Skizze mit Anmerkungen</i>

Bauwerksart	<u>Ummauerng</u>			
Material	<u>Beton</u>			
Breite [cm]	<u>350</u>			
Länge [cm]	<u>1200</u>			
Durchmesser [mm]	<u>400</u>			
Überdeckung [cm]				
Stauhöhe [cm]				
Rückstau [ca. m nach oberhalb]				
Ökologische Durchgängigkeit	Fische	Wasserwirbellose	Fischotter	
Beschreibung	<u>nicht durchgängig</u>			
Mangel / Baulicher Zustand				
Maßnahmenvorschlag

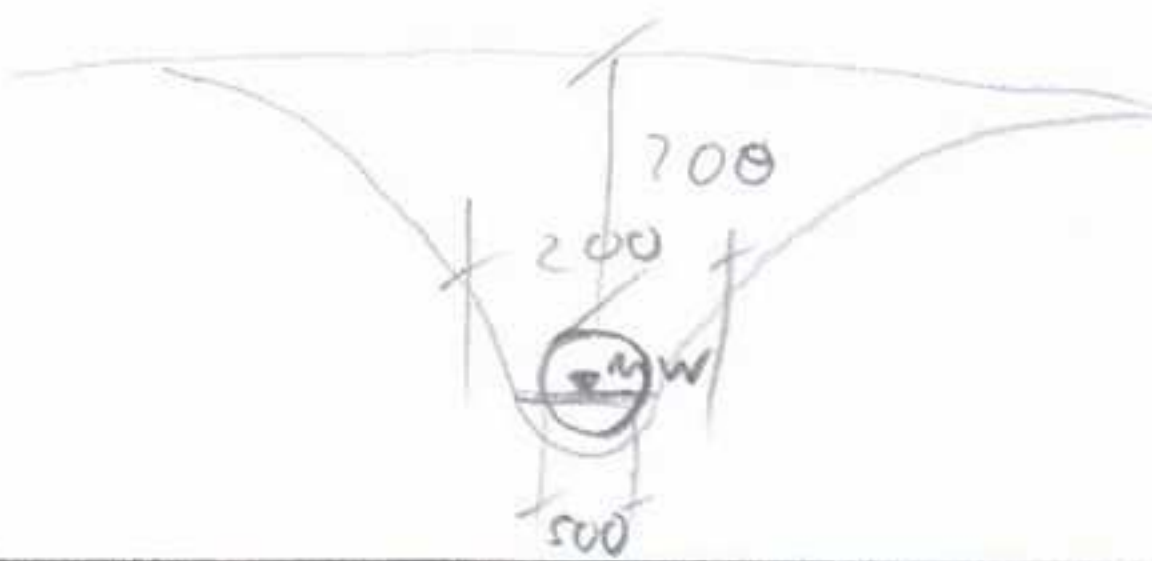
Bauwerks- dokumentation	Gewässer : <i>Mühlengraben</i>	Station	Blatt 3. ...	
	Gewässerbegehung	Abschnittsnr.: <i>70-75</i>		
BW-Nummer		<i>Skizze mit Anmerkungen</i>

Bauwerksart	<i>Umfahrung</i>			
Material	<i>Beton</i>			
Breite [cm]				
Länge [cm]	<i>530 m</i>			
Durchmesser [mm]	<i>500</i>			
Überdeckung [cm]	<i>200</i>			
Stauhöhe [cm]				
Rückstau [ca. m nach oberhalb]				
ökologische Durchgängigkeit	Fische	Wasserwirbellose	Fischotter	
Beschreibung	<i>nicht durchgängig</i>			
Mangel / Baulicher Zustand	<i>/</i>			
Maßnahmenvorschlag	<i>/</i>

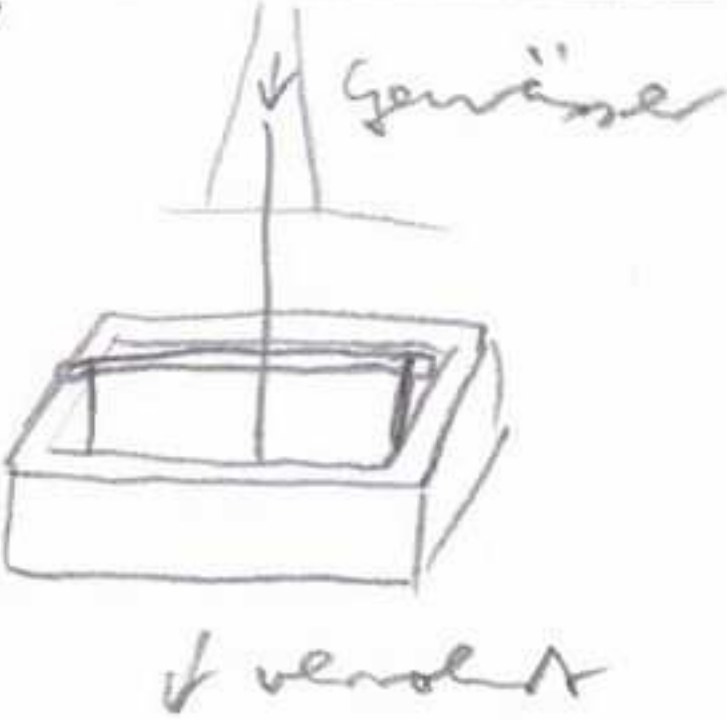
Bauwerksdokumentation	Gewässer : <i>Mullergraben</i>	Station von: <i>7+490</i> km	Blatt 3. ...		
	Gewässerbegehung	Abschnittsnr.: <i>75</i>			
BW-Nummer		<i>Skizze mit Anmerkungen</i>

Bauwerksart	<i>Stau</i>				
Material	<i>Beton + Stahl</i>				
Breite [cm]	<i>750</i>				
Länge [cm]					
Durchmesser [mm]					
Überdeckung [cm]					
Stauhöhe [cm]					
Rückstau [ca. m nach oberhalb]					
Ökologische Durchgängigkeit	Fische	Wasserwirbellose	Fischotter		
Beschreibung	<i>nicht durchgängig</i>				
Mangel / Baulicher Zustand	/				
Maßnahmenvorschlag	/

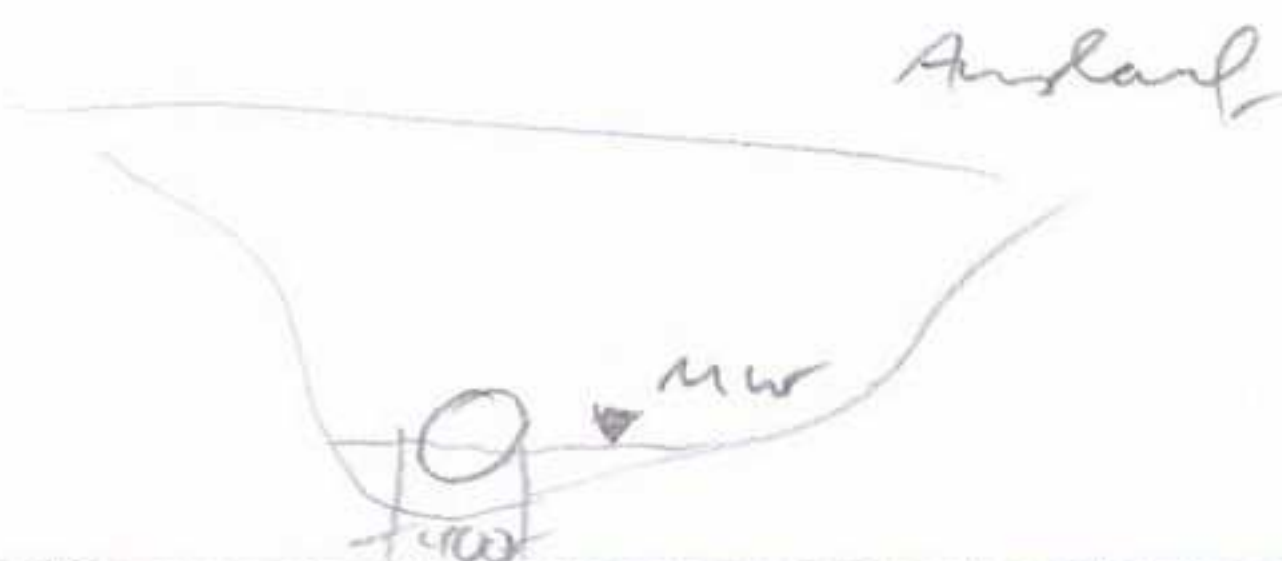
Bauwerks- dokumentation	Gewässer : <u>Mühlengraben</u>	Station	Blatt 3. ...		
	Gewässerbegehung	Abschnittsnr.: <u>84-87</u>			
BW-Nummer		Skizze mit Anmerkungen

Bauwerksart	<u>Verrohrung</u>				
Material	<u>Beton</u>				
Breite [cm]					
Länge [cm]	<u>340 m</u>				
Durchmesser [mm]	<u>400</u>				
Überdeckung [cm]					
Stauhöhe [cm]					
Rückstau [ca. m nach oberhalb]					
ökologische Durchgängigkeit	Fische	Wasserwirbellose	Fischotter		
Beschreibung	<u>nicht durchgängig</u>				
Mangel / Baulicher Zustand	/				
Maßnahmenvorschlag	/
