Bauwerks- dokumentation	Gewässer : <u>Linnengraben</u>	Station von: <u>0+060</u> km	Blatt 3. ...		
	Gewässerbegehung	Abschnittsnr.: <u>1</u>			
BW-Nummer		<i>Skizze mit Anmerkungen</i>

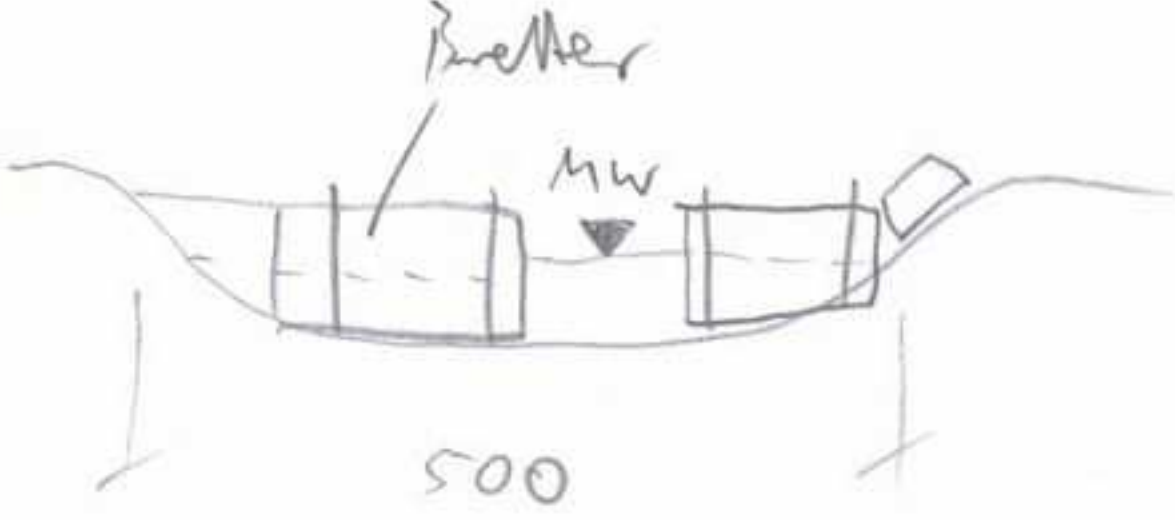
Bauwerksart	<u>Strom</u>				
Material	<u>Holz</u>				
Breite [cm]	<u>500</u>				
Länge [cm]					
Durchmesser [mm]					
Überdeckung [cm]					
Stauhöhe [cm]	<u>0</u>				
Rückstau [ca. m nach oberhalb]					
logische Durchgängigkeit	Fische				
Beschreibung	✓	✓	✓		
Mangel / Baulicher Zustand	<u>nicht ermittelt</u>				
Maßnahmenvorschlag	<u>Beseitigung</u>

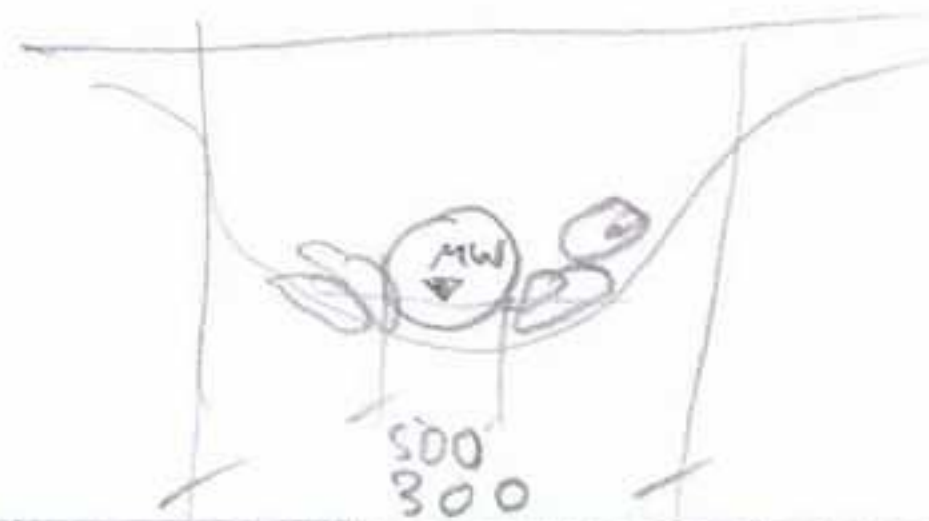
Bauwerksart	<u>verr. Durchlass</u>			
Material	<u>Beton</u>			
Breite [cm]	<u>300</u>			
Länge [cm]	<u>500</u>			
Durchmesser [mm]	<u>500</u>			
Überdeckung [cm]				
Stauhöhe [cm]				
Rückstau [ca. m nach oberhalb]				
Biologische Durchgängigkeit	Fische	Wasser- wirbellose	Fischotter	
Beschreibung	<u>bedingt durchgängig</u>			
Mangel / Baulicher Zustand	/			
Maßnahmenvorschlag	<u>Durchgängigkeit verbessern</u> <u>Verrohrung öffnen</u>
