<b>Bauwerksdokumentation</b>	Gewässer: <u>Schäfersgraben Pörschlag</u>	Station		
	Gewässerbegehung	Abschnittsnr.: <u>1</u>	von: <u>0+060</u> km	bis: <u>0+080</u> km
			<b>Blatt</b>	
			<b>3. ...</b>	
BW-Nummer		Skizze mit Anmerkungen 		
Bauwerksart	<u>versohlter Durchlass</u>			
Material	<u>Beton</u>			
Breite [cm]	<u>400</u>			
Länge [cm]	<u>18 m</u>			
Durchmesser [mm]	<u>1000</u>			
Überdeckung [cm]	<u>100</u>			
Stauhöhe [cm]				
Rückstau [ca. m nach oberhalb]				
Ökologische Durchgängigkeit	Fische			
Beschreibung	<u>bedingt durchgängig</u>			
Mangel / Baulicher Zustand	/			
Maßnahmenvorschlag	/

## GUP Unstrut - Uferböschungen

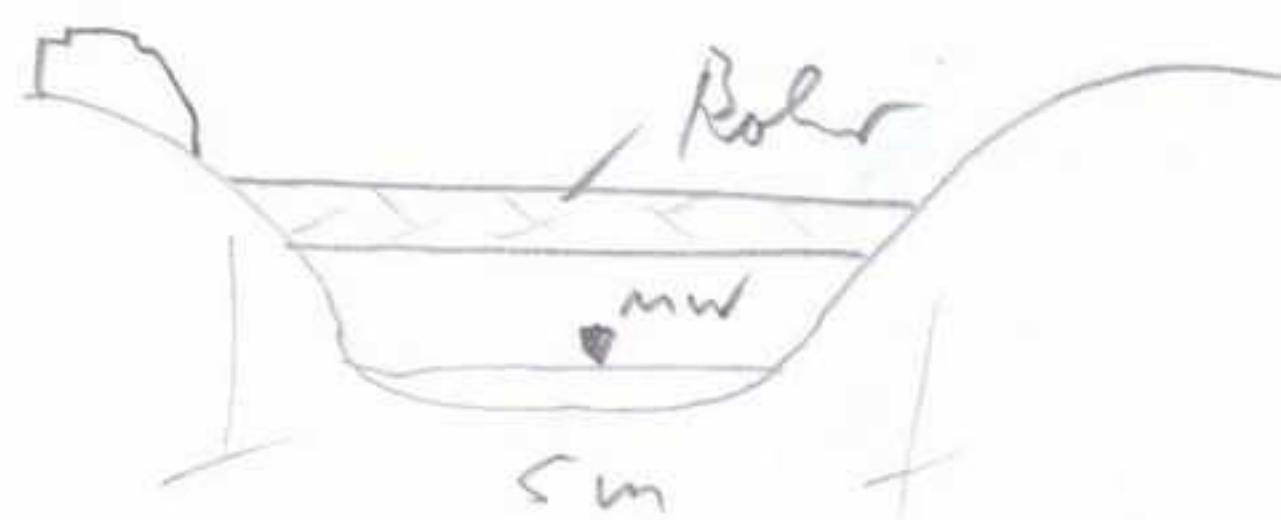
<b>Bauwerks- dokumentation</b>	Gewässer : <i>Salzgraben Pörsdorf</i>	Station von: <i>1+105</i> km	<b>Blatt</b>  <b>3. ...</b>		
	Gewässerbegehung Abschnittsnr.: <i>12</i>	bis: <i>1+130</i> km			
BW-Nummer		<i>Skizze mit Anmerkungen</i>

Bauwerksart	<i>Rohr</i>				
Material	<i>Stahl</i>				
Breite [cm]					
Länge [cm]	<i>5 m</i>				
Durchmesser [mm]	<i>500</i>				
Überdeckung [cm]					
Stauhöhe [cm]					
Rückstau [ca. m nach oberhalb]					
<b>ökologische Durchgängigkeit</b>	Fische				
Beschreibung	<i>✓</i> <i>✓</i> <i>✓</i> <i>✓</i>				
Mangel / Baulicher Zustand	<i>✓</i>				
Maßnahmenvorschlag	<i>✓</i>

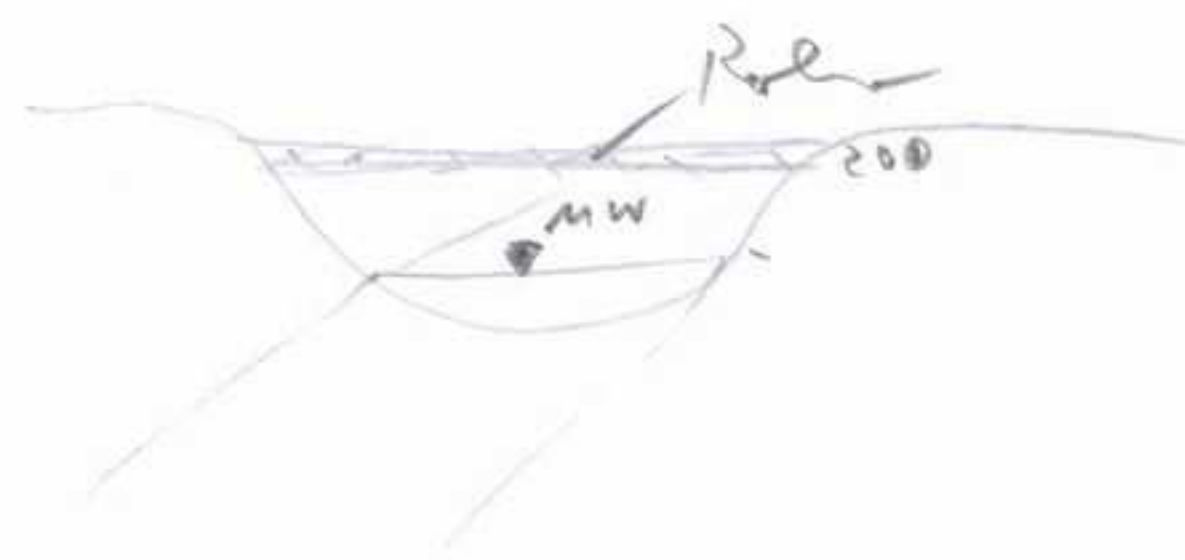
<b>Bauwerksdokumentation</b>	Gewässer: <u>Silberzollen bewald.</u>	Station	<b>Blatt</b>  <b>3. ...</b>		
	Gewässerbegehung	Abschnittsnr.: <u>12</u>			
<b>BW-Nummer</b>		<i>Skizze mit Anmerkungen</i>

<b>Bauwerksart</b>	<u>Rohr</u>				
<b>Material</b>	<u>Kunststoff</u>				
<b>Breite [cm]</b>					
<b>Länge [cm]</b>	<u>500</u>				
<b>Durchmesser [mm]</b>	<u>200</u>				
<b>Überdeckung [cm]</b>					
<b>Stauhöhe [cm]</b>					
<b>Rückstau [ca. m nach oberhalb]</b>					
<b>Hydrologische Durchgängigkeit</b>	Fische ✓				
<b>Beschreibung</b>	<u>durchgängig</u>				
<b>Mangel / Baulicher Zustand</b>	✓				
<b>Maßnahmenvorschlag</b>	✓

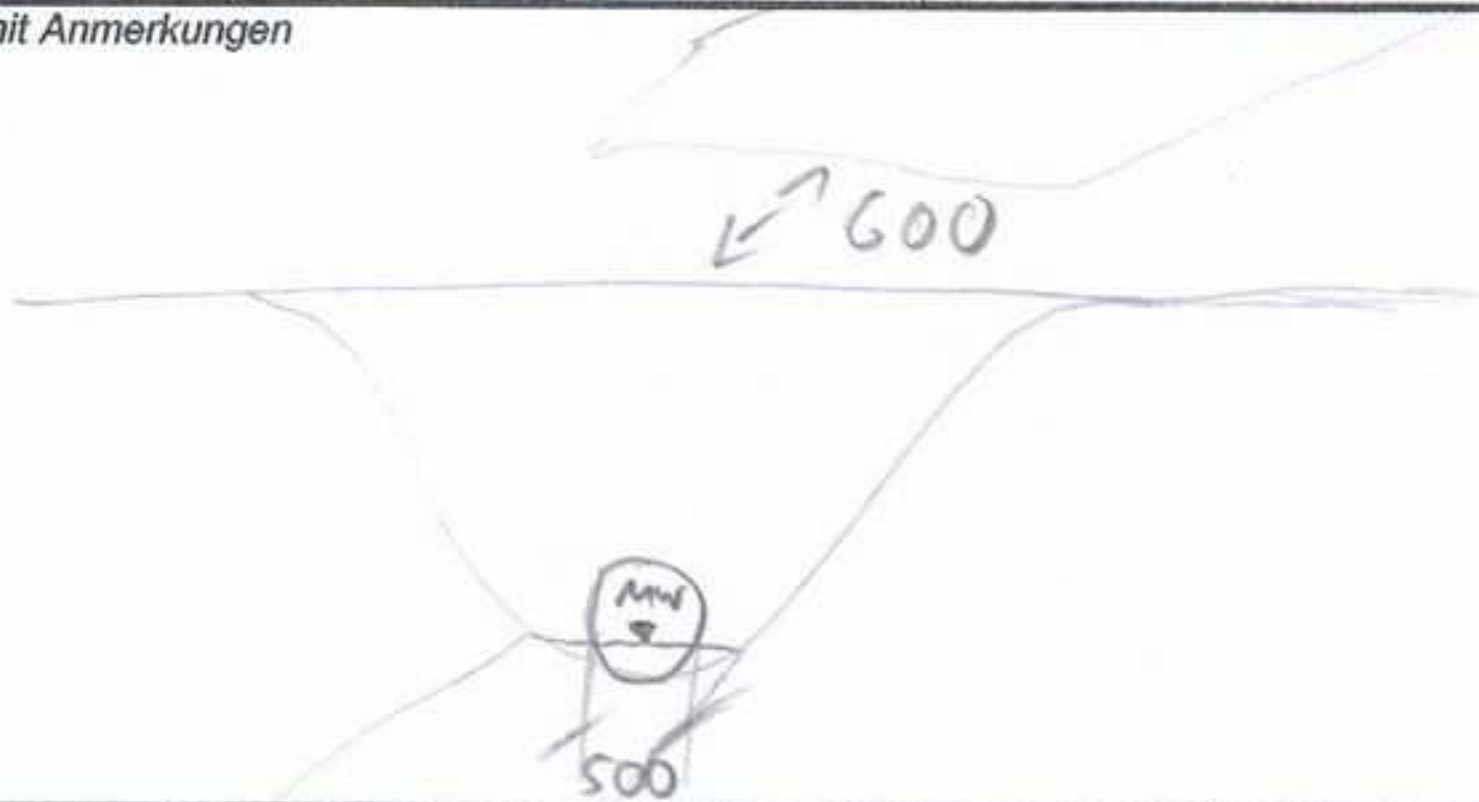
<b>Bauwerksdokumentation</b>	Gewässer : <i>Schleifengraben Lenneloh</i>	Station von: <i>2+720</i> km	<b>Blatt</b>  <b>3. ...</b>	
	Gewässerbegehung	Abschnittsnr.: <i>28</i>		
BW-Nummer		<i>Skizze mit Anmerkungen</i>

Bauwerksart	<i>Verr. Durchlass</i>			
Material	<i>Beton</i>			
Breite [cm]				
Länge [cm]	<i>600</i>			
Durchmesser [mm]	<i>500</i>			
Überdeckung [cm]				
Stauhöhe [cm]				
Rückstau [ca. m nach oberhalb]				
Ökologische Durchgängigkeit	Fische	Wasserwirbellose	Fischotter	
Beschreibung	<i>noch baueingetragt</i>			
Mangel / Baulicher Zustand	/			
Maßnahmenvorschlag	/

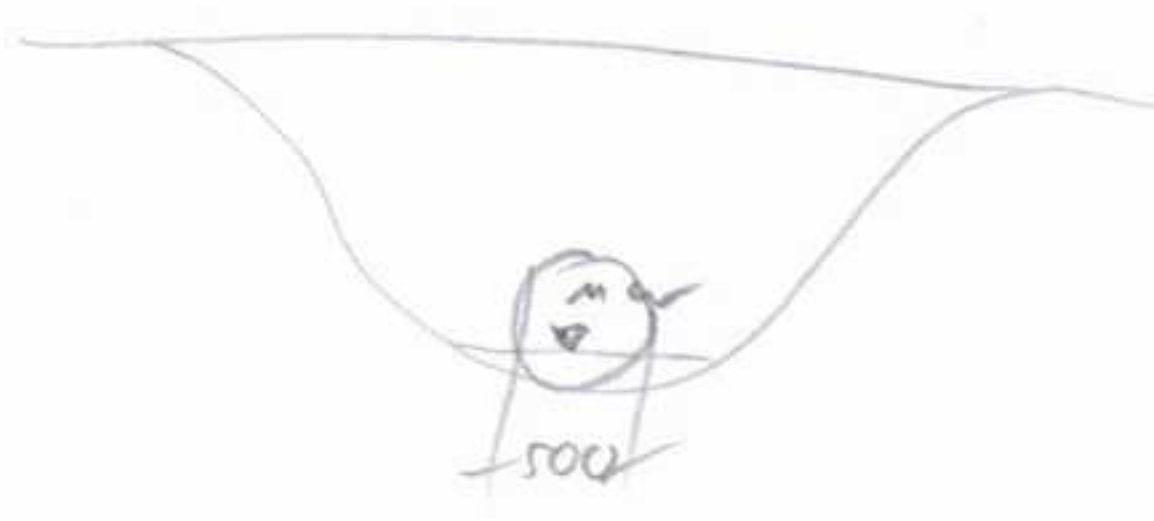
<b>Bauwerksdokumentation</b>	Gewässer: <u>Schäfergraben Prenzlow</u>	Station	<b>Blatt</b>  <b>3. ...</b>	
	Gewässerbegehung	Abschnittsnr.: <u>31</u>		
BW-Nummer		Skizze mit Anmerkungen

Bauwerksart	<u>ver. Mauer</u>			
Material	<u>Beton</u>			
Breite [cm]				
Länge [cm]	<u>10m</u>			
Durchmesser [mm]	<u>500</u>			
Überdeckung [cm]				
Stauhöhe [cm]				
Rückstau [ca. m nach oberhalb]				
Ökologische Durchgängigkeit	Fische	Wasserwirbellose	Fischotter	
Beschreibung	<u>stark beeinträchtigt</u>			
Mangel / Baulicher Zustand	/			
Maßnahmenvorschlag	/

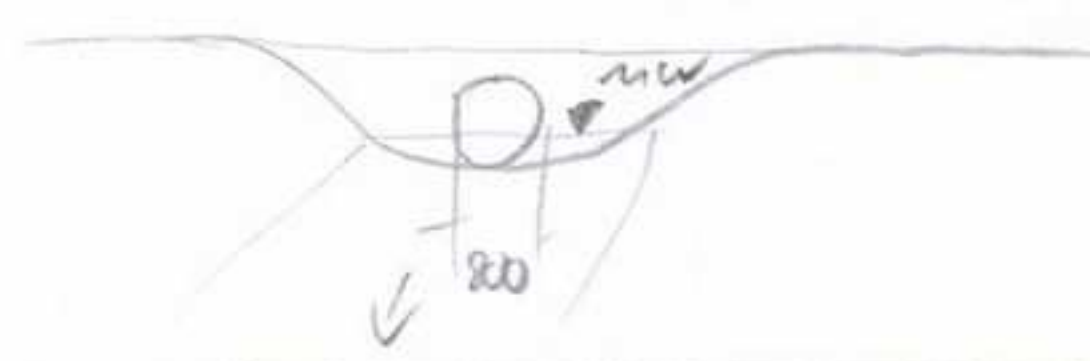
<b>Bauwerksdokumentation</b>	Gewässer: <u>Siebersgraben Irensch</u>	Station von: <u>5+170</u> km	<b>Blatt</b>  <b>3. ...</b>
	Gewässerbegehung	Abschnittsnr.: <u>52-53</u>	
<b>BW-Nummer</b>		<i>Skizze mit Anmerkungen</i>  Obhalb Stau mit Mündung + 200 ↗ 90m

<b>Bauwerksart</b>	<u>Verrohrung</u>		
<b>Material</b>	<u>Beton</u>		
<b>Breite [cm]</b>	<u>200</u>		
<b>Länge [cm]</b>	<u>90 m</u>		
<b>Durchmesser [mm]</b>	<u>800</u>		
<b>Überdeckung [cm]</b>			
<b>Stauhöhe [cm]</b>			
<b>Rückstau [ca. m nach oberhalb]</b>			
<b>Ökologische Durchgängigkeit</b>	Fische	Wasserwirbellose	Fischotter
<b>Beschreibung</b>	<u>nicht durchgängig</u>		
<b>Mangel / Baulicher Zustand</b>	/		
<b>Maßnahmenvorschlag</b>	/

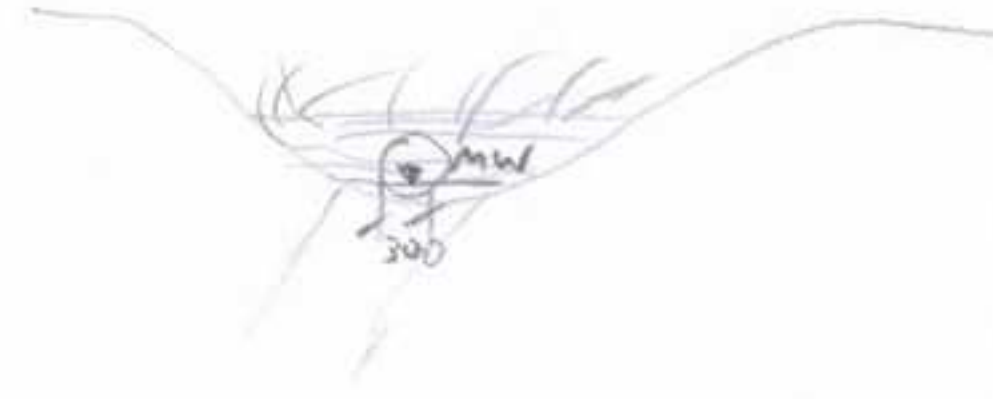
<b>Bauwerksdokumentation</b>	Gewässer: Schäfergraben Bensch.	Station	<b>Blatt</b> <b>3. ...</b>		
	Gewässerbegehung	Abschnittsnr.: 75-89			
<b>BW-Nummer</b>		Skizze mit Anmerkungen  surplus: ↙ 1390

<b>Bauwerksart</b>	Verrohrung				
<b>Material</b>	Beton				
<b>Breite [cm]</b>					
<b>Länge [cm]</b>	1390m				
<b>Durchmesser [mm]</b>	300				
<b>Überdeckung [cm]</b>					
<b>Stauhöhe [cm]</b>					
<b>Rückstau [ca. m nach oberhalb]</b>					
<b>Fisiologische Durchgängigkeit</b>	Fische				
<b>Beschreibung</b>	nicht durchgängig				
<b>Mangel / Baulicher Zustand</b>	/				
<b>Maßnahmenvorschlag</b>	/
