**Bauwerks-
dokumentation**

Gewässerbegehung

Stierngraben WK-Nr.: 968132

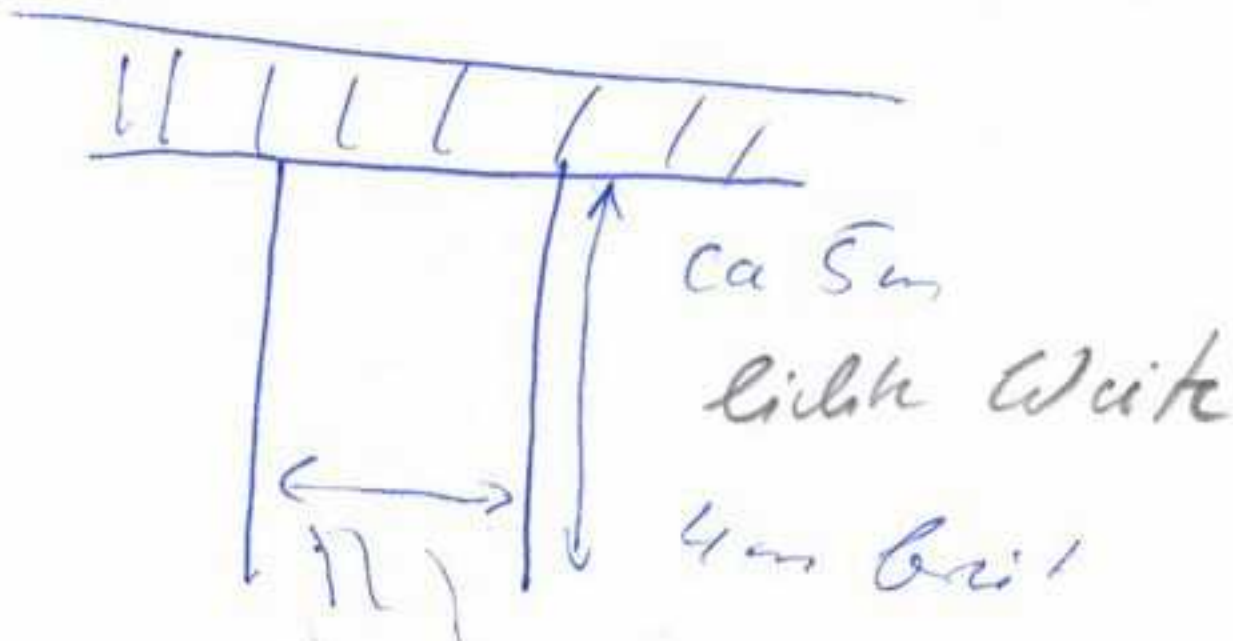
Bauwerks- dokumentation	Gewässer :	Station	Blatt	
	Gewässerbegehung	Stierngraben WK-Nr.: 968132		
	Abschnitts-nr.: <u>42</u> 4+140	bis: km	3.1	
BW-Nummer		Skizze mit Anmerkungen

Bauwerksart	<u>Brücke</u>			
Material				
Breite [cm]	<u>1000</u>			
Länge [cm]	<u>1200</u>			
Durchmesser [mm]	<u>4000</u>			
Überdeckung [cm]	<u>keine</u>			
Stauhöhe [cm]	<u>/</u>			
Rückstau [ca. m nach herhalb]	<u>/</u>			
Ökologische Durchgängigkeit	Fische <u>ja</u>			
Beschreibung	<u>↳ Zustand</u> <u>-> Sohlentafel ausgelegt</u> <u>oder Stahlblech Sohle abdecken</u>			
Mangel / Baulicher Zustand	<u>✓</u>			
Maßnahmenvor- schlag	<u>Sohlentafel unterhalb Brücke zur</u> <u>Wasserwickelung und</u> <u>Innengleich Gefällespannung</u>

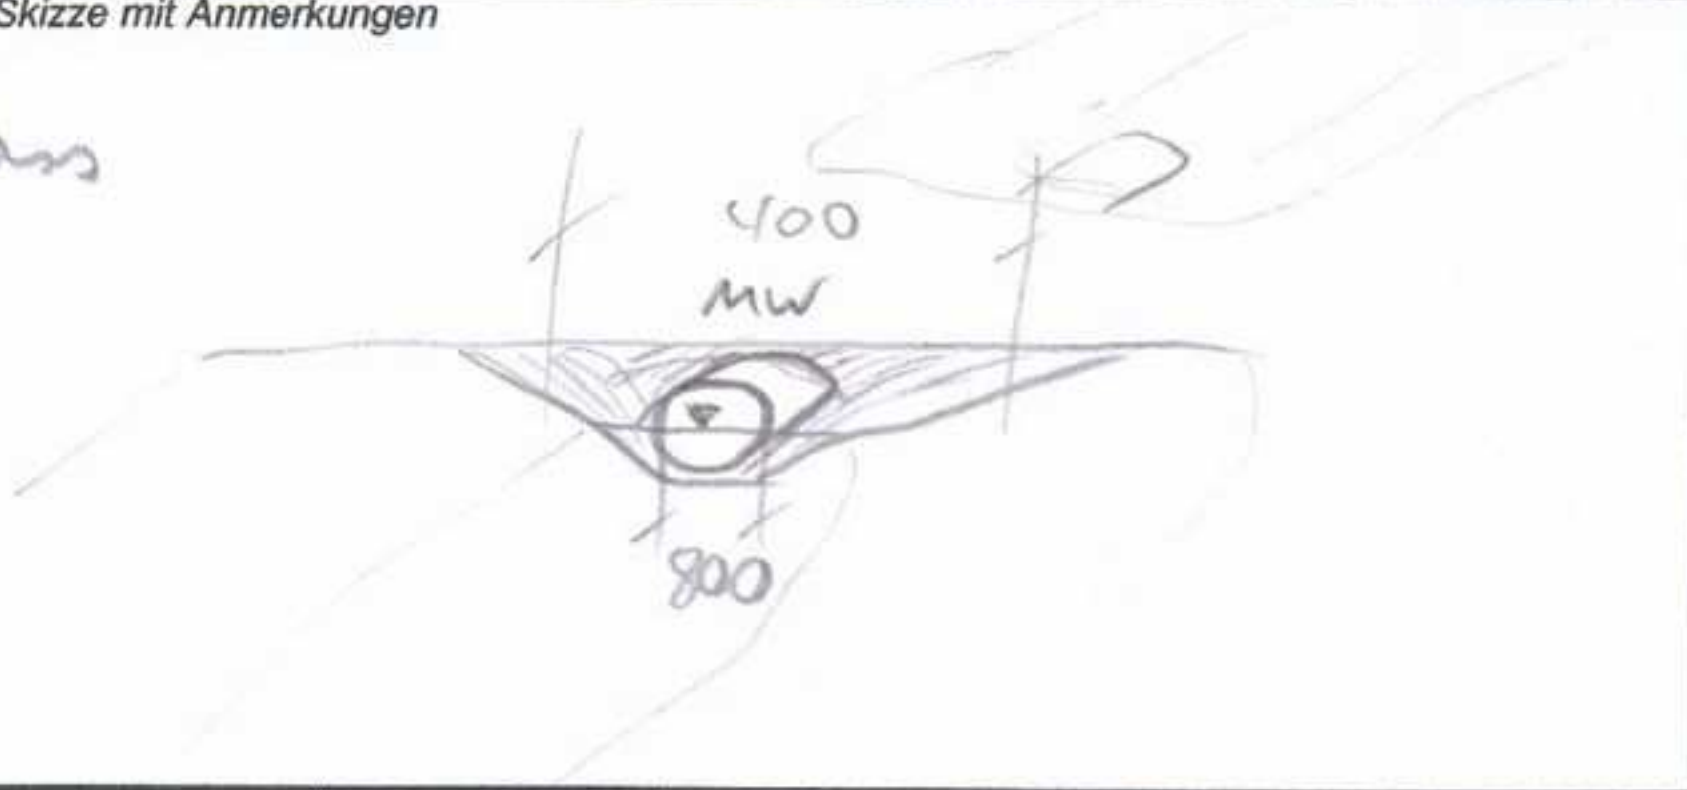
Bauwerksdokumentation	Gewässer: <u>Stromgraben</u>	Station	Blatt		
	Gewässerbegehung	Abschnittsnr.: <u>88-</u>			
BW-Nummer		Skizze mit Anmerkungen

Bauwerksart	<u>verr. Durchlass</u>				
Material	<u>Beton</u>				
Breite [cm]	<u>400</u>				
Länge [cm]	<u>7500</u>				
Durchmesser [mm]	<u>800</u>				
Überdeckung [cm]					
Stauhöhe [cm]					
Rückstau [ca. m nach oberhalb]					
ökologische Durchgängigkeit	Fische				
Beschreibung	<u>stark eingeschränkt</u>				
Mangel / Baulicher Zustand	<u>Rohr teils freiliegend an Erde</u>				
Maßnahmenvorschlag	<ul style="list-style-type: none"> - Durchgängigkeit verbessern - Verrohrung öffnen

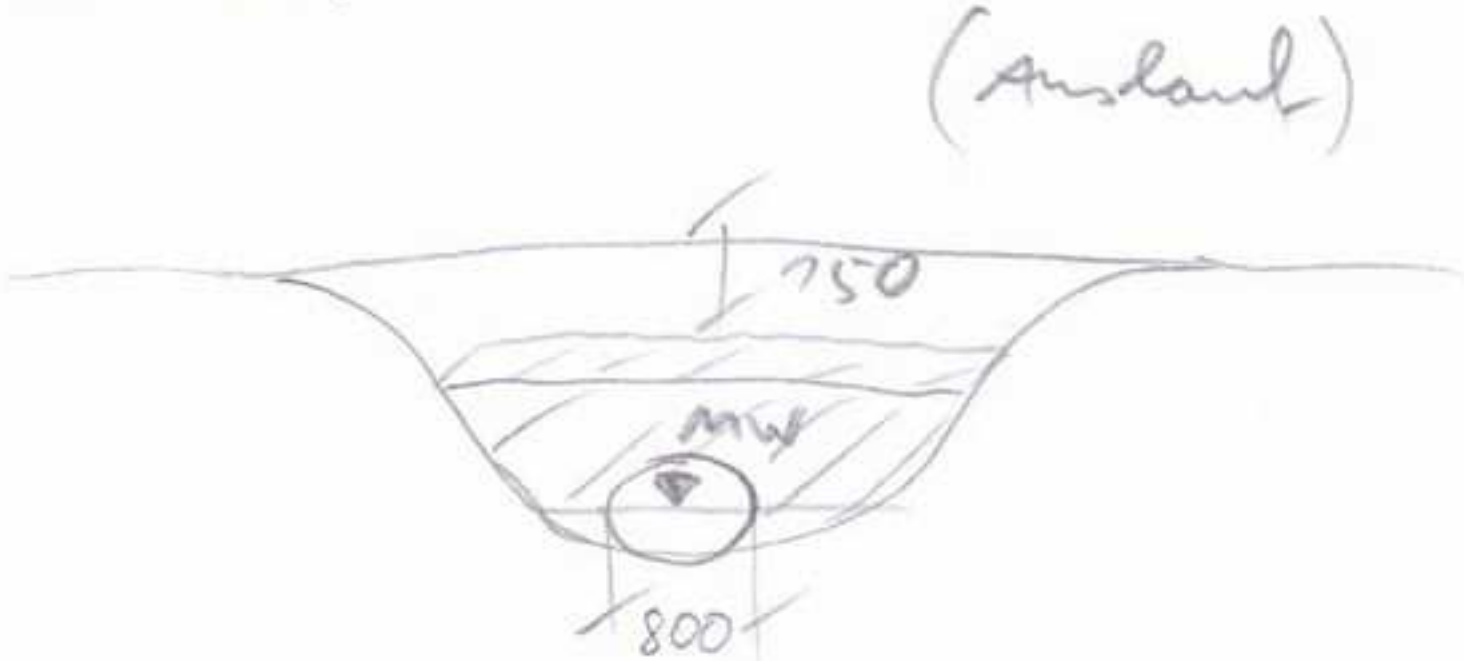
Bauwerks- dokumentation	Gewässer : <i>Stiernegraben</i>	Station von: <i>10+170</i> km	Blatt 3. ...		
	Gewässerbegehung Abschnittsnr.: <i>101-102</i>	bis: <i>10+220</i> km			
BW-Nummer		Skizze mit Anmerkungen

Bauwerksart	<i>Verrohrung</i>				
Material	<i>Beton</i>				
Breite [cm]					
Länge [cm]	<i>50 m</i>				
Durchmesser [mm]	<i>800</i>				
Überdeckung [cm]	<i>150</i>				
Stauhöhe [cm]					
Rückstau [ca. m nach oberhalb]					
Biologische Durchgängigkeit	Fische				
Beschreibung	<i>nicht durchgängig</i>				
Mangel / Baulicher Zustand	<i>/</i>				
Maßnahmenvorschlag	<ul style="list-style-type: none"> - Durchgängigkeit verbessern - Verrohrung öffnen

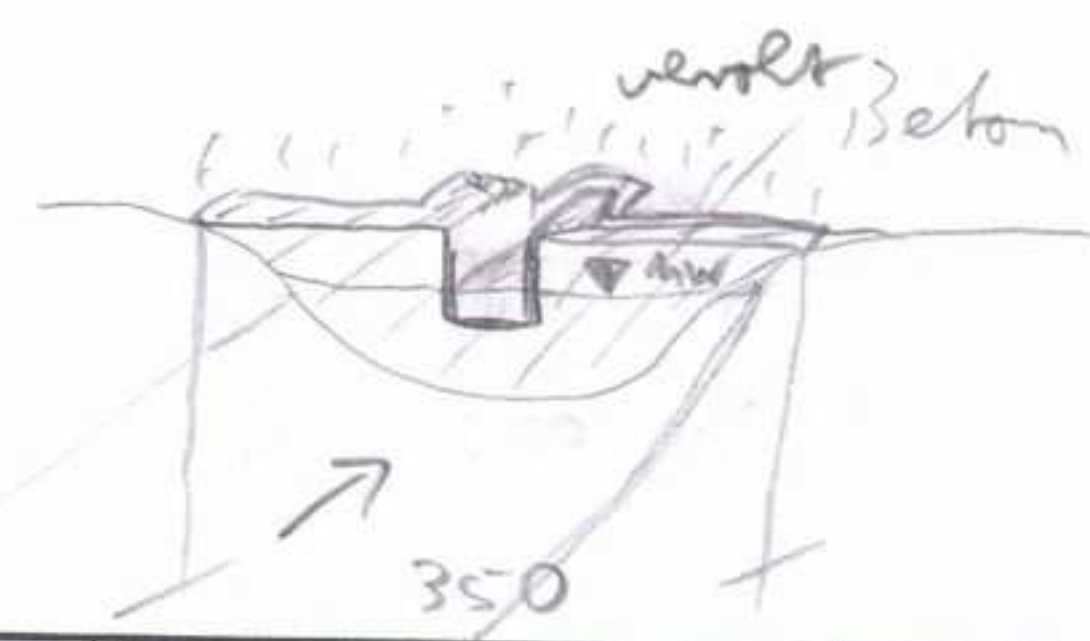
Bauwerksdokumentation	Gewässer : <i>Schneegraben</i>	Station von: <i>10+220</i> km	Blatt 3. ...	
	Gewässerbegehung Abschnittsnr.: <i>103</i>	bis: km		
BW-Nummer		<i>Skizze mit Anmerkungen</i>

Bauwerksart	<i>Stam</i>			
Material	<i>Beton</i>			
Breite [cm]	<i>350</i>			
Länge [cm]				
Durchmesser [mm]				
Überdeckung [cm]				
Stauhöhe [cm]	<i>40</i>			
Rückstau [ca. m nach oberhalb]	<i>50</i>			
Ökologische Durchgängigkeit	Fische	Wasserwirbellose	Fischotter	
Beschreibung	<i>nicht durchgängig</i>			
Mangel / Baulicher Zustand				
Maßnahmenvorschlag	<ul style="list-style-type: none"> - Durchgängigkeit verbessern - Rührbau

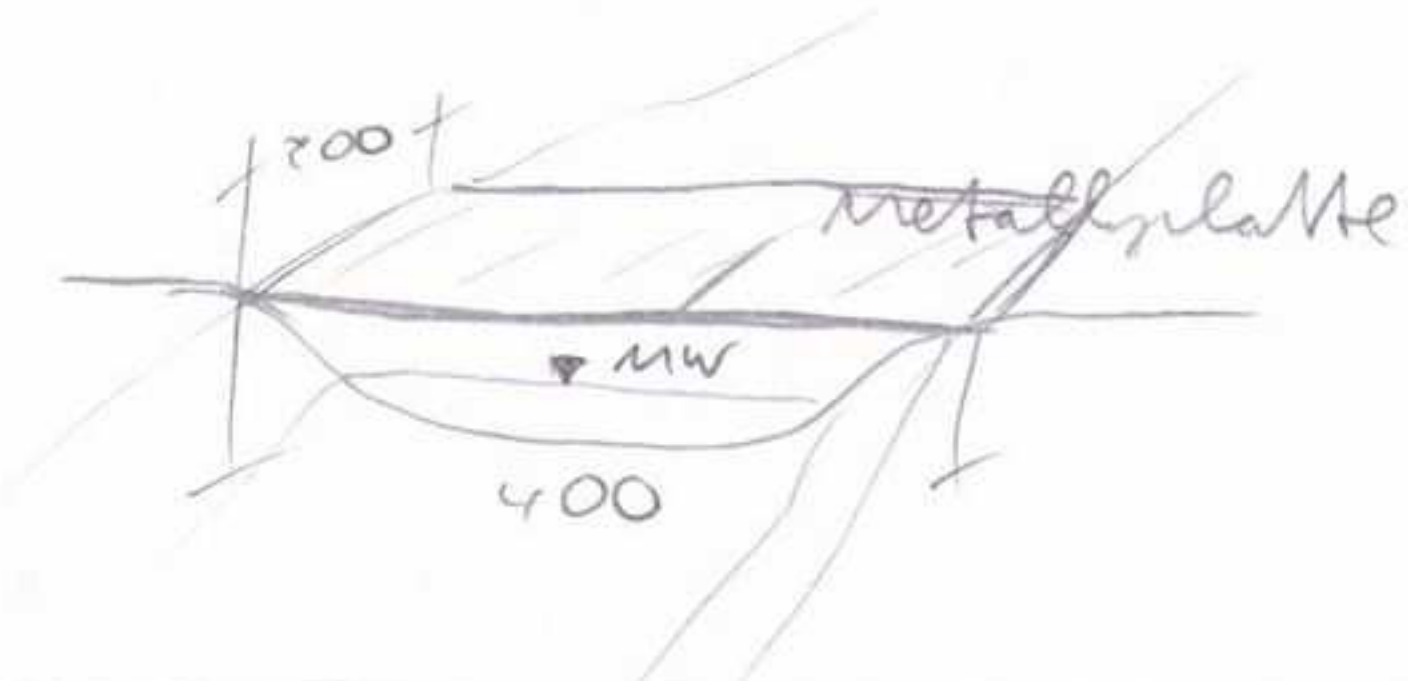
Bauwerks- dokumentation	Gewässer : <i>Schneegraben</i>	Station von: <i>10+450</i> km	Blatt 3. ...		
	Gewässerbegehung Abschnittsnr.: <i>105</i>	bis: km			
BW-Nummer		<i>Skizze mit Anmerkungen</i>

Bauwerksart	<i>Steg</i>				
Material	<i>Stahl</i>				
Breite [cm]	<i>700</i>				
Länge [cm]	<i>400</i>				
Durchmesser [mm]					
Überdeckung [cm]					
Stauhöhe [cm]					
Rückstau [ca. m nach oberhalb]					
Ökologische Durchgängigkeit	Fische				
Beschreibung	✓	✓	✓		
Mangel / Baulicher Zustand	<i>stark verwittert</i>				
Maßnahmenvorschlag	<i>- Beseitigung (wenn keine Nutzung mehr)</i>

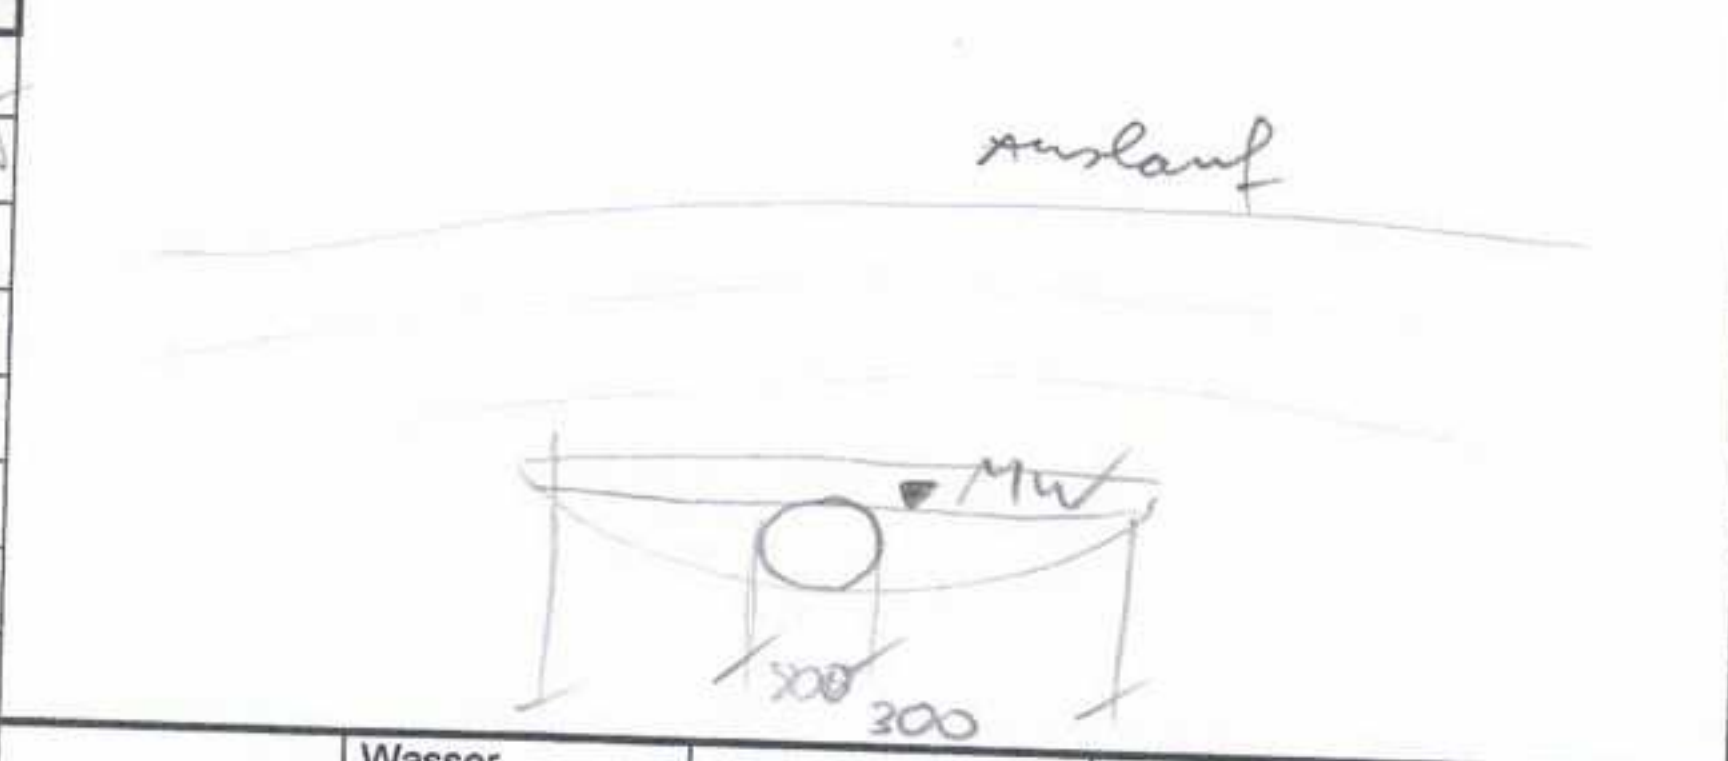
Bauwerks- dokumentation	Gewässer : <i>Stammgraben</i>	Station von: <i>11+475</i> km	Blatt 3. ...	
	Gewässerbegehung	Abschnittsnr.: <i>115-122</i>		
BW-Nummer		Skizze mit Anmerkungen

Bauwerksart	<i>Verrohrung</i>			
Material	<i>Beton</i>			
Breite [cm]	<i>300</i>			
Länge [cm]	<i>665 m</i>			
Durchmesser [mm]	<i>800</i>			
Überdeckung [cm]				
Stauhöhe [cm]				
Rückstau [ca. m nach oberhalb]				
Ökologische Durchgängigkeit	Fische			
Beschreibung	<i>Direkt. nicht gegeben</i>			
Mangel / Baulicher Zustand	<i>/</i>			
Maßnahmenvorschlag	<ul style="list-style-type: none"> - Durchgängigkeit verbessern - Verrohrung öffnen

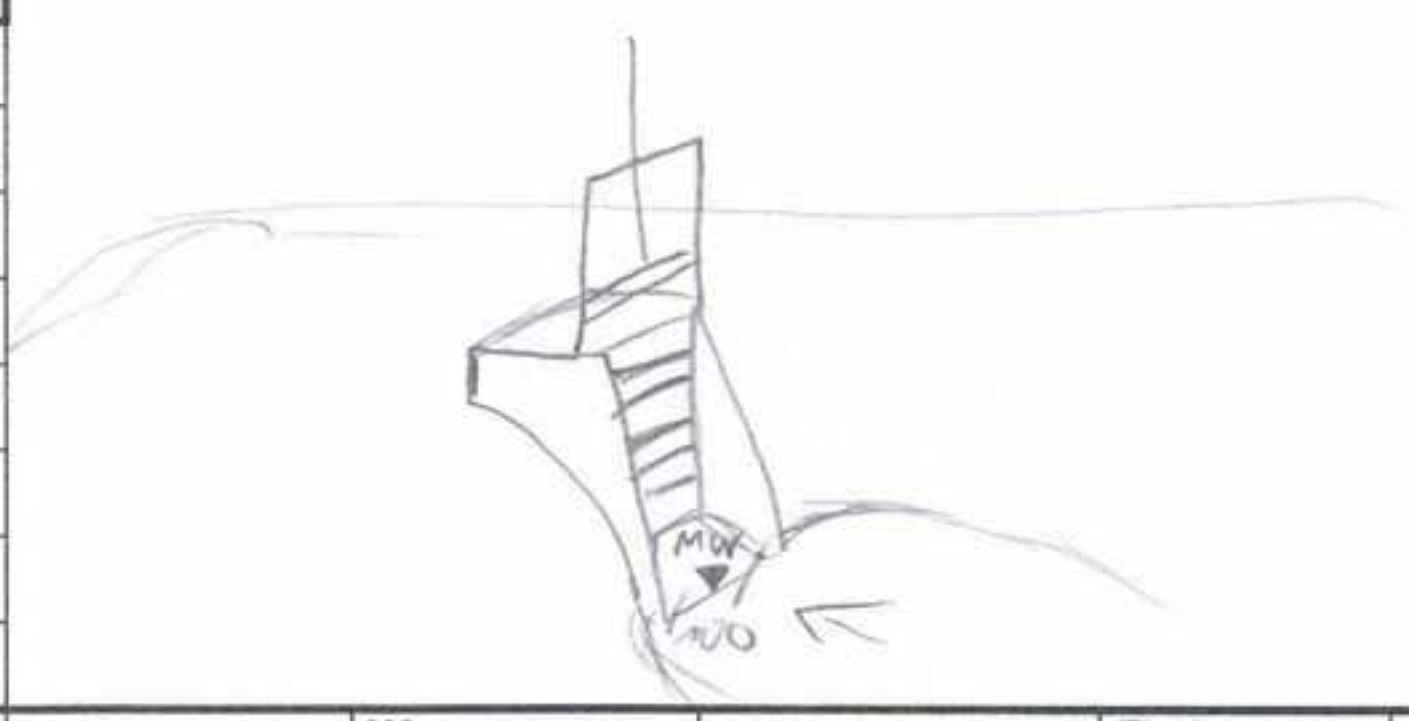
Bauwerks- dokumentation	Gewässer : <i>Sterngraben</i>	Station von: <i>12+140</i> km	Blatt 3. ...		
	Gewässerbegehung	Abschnittsnr.: <i>122</i>			
BW-Nummer		<i>Skizze mit Anmerkungen</i>

Bauwerksart	<i>Stam</i>				
Material	<i>Stahl, Holz</i>				
Breite [cm]	<i>100</i>				
Länge [cm]					
Durchmesser [mm]					
Überdeckung [cm]					
Stauhöhe [cm]	<i>30</i>				
Rückstau [ca. m nach oberhalb]	<i>700</i>				
Ökologische Durchgängigkeit	Fische	Wasser-wirbellose	Fischotter		
Beschreibung	<i>nicht durchgängig</i>				
Mangel / Baulicher Zustand	<i>/</i>				
Maßnahmenvorschlag	<i>Durchgängigkeit verbessern</i>

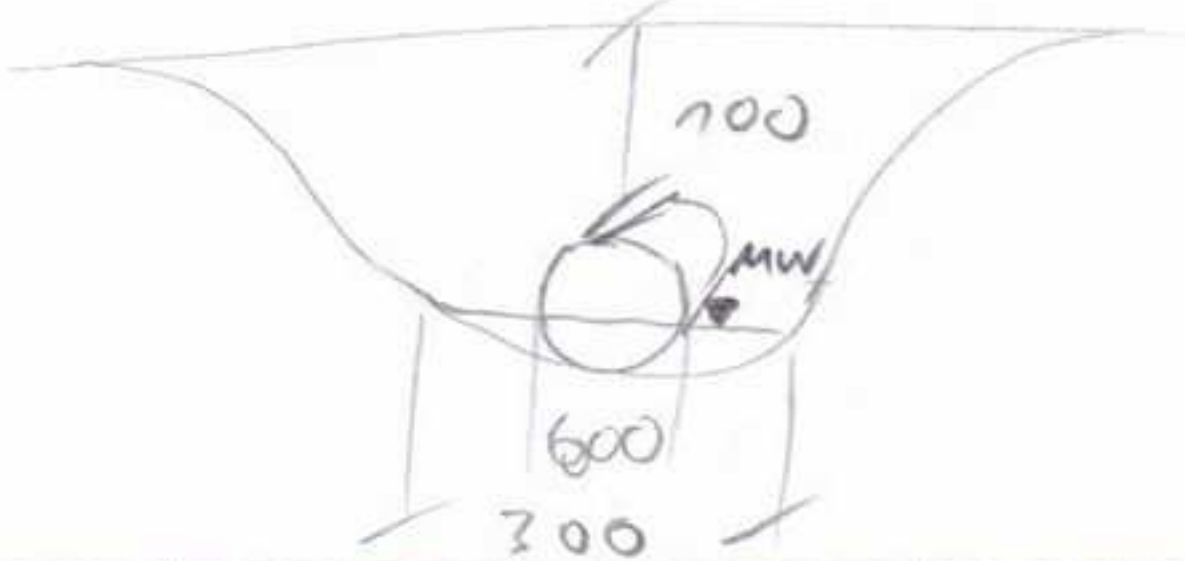
Bauwerks- dokumentation	Gewässer : <i>Steingraben</i>	Station von: <i>12+540</i> km	Blatt 3. ...		
	Gewässerbegehung	Abschnittsnr.: <i>126</i>			
BW-Nummer		Skizze mit Anmerkungen

Bauwerksart	<i>Verrohrung</i>				
Material	<i>Beton</i>				
Breite [cm]	<i>300</i>				
Länge [cm]	<i>40 m</i>				
Durchmesser [mm]	<i>600</i>				
Überdeckung [cm]	<i>100</i>				
Stauhöhe [cm]					
Rückstau [ca. m nach oberhalb]					
ökologische Durchgängigkeit	Fische		Wasserwirbellose		Fischotter
Beschreibung	<i>→ nach eingetränkt</i>				
Mangel / Baulicher Zustand	<i>/</i>				
Maßnahmenvorschlag	<i>Verrohrung älteren (Durchgängigkeit verb.)</i>

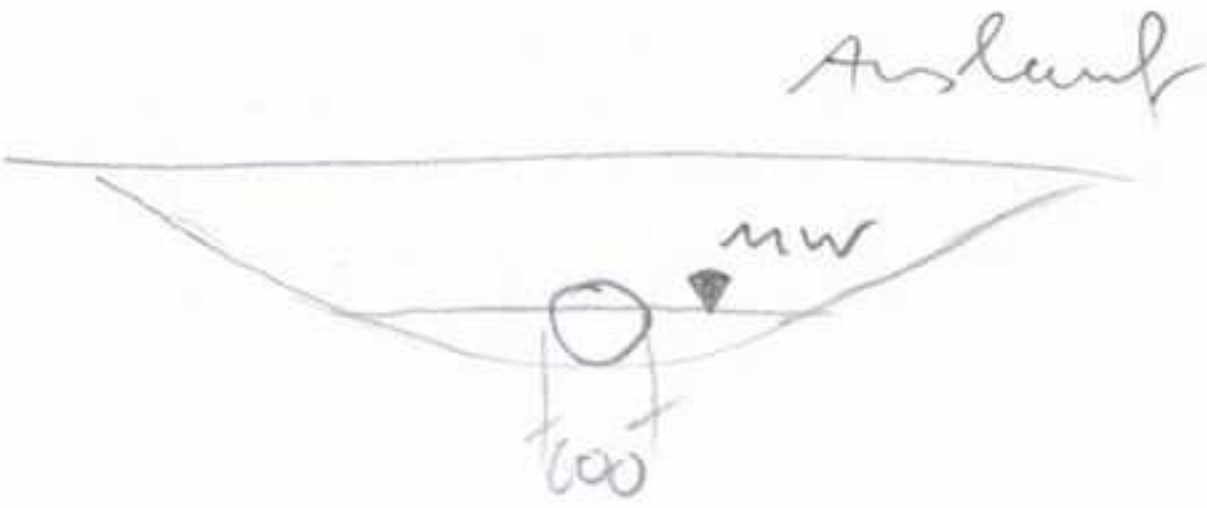
Bauwerksdokumentation	Gewässer: <u>Steingraben</u>	Station	Blatt 3. ...	
	Gewässerbegehung	Abschnittsnr.: <u>149</u>		
BW-Nummer		Skizze mit Anmerkungen

Bauwerksart	<u>Verröhrung</u>			
Material	<u>Beton</u>			
Breite [cm]				
Länge [cm]	<u>40 m</u>			
Durchmesser [mm]	<u>600</u>			
Überdeckung [cm]				
Stauhöhe [cm]				
Rückstau [ca. m nach oberhalb]				
Ökologische Durchgängigkeit	Fische			
Beschreibung	<u>nicht durchgängig!</u>			
Mangel / Baulicher Zustand	/			
Maßnahmenvorschlag	<u>(Verröhrung öfthen) Durchg. verbessern</u>
