Bauwerks- dokumentation	Gewässer : <u>Ucker (968)</u>	Station von: <u>67+640</u> km	Blatt 3. ...		
	Gewässerbegehung Abschnittsnr.: <u>617</u>	bis: km			
BW-Nummer		<i>Skizze mit Anmerkungen</i> 			
Bauwerksart	<u>Bahn Brücke</u>				
Material	<u>Stahl</u>				
Breite [cm]	<u>600</u>				
Länge [cm]	<u>1800</u>				
Durchmesser [mm]					
Überdeckung [cm]					
Stauhöhe [cm]					
Rückstau [ca. m nach oberhalb]					
Biologische Durchgängigkeit	Fische	Wasser- wirbellose	Fischotter		
Beschreibung	✓ <u>durchgängig</u> ✓ ✓				
Mangel / Baulicher Zustand	<u>außer Betrieb</u>				
Maßnahmenvorschlag

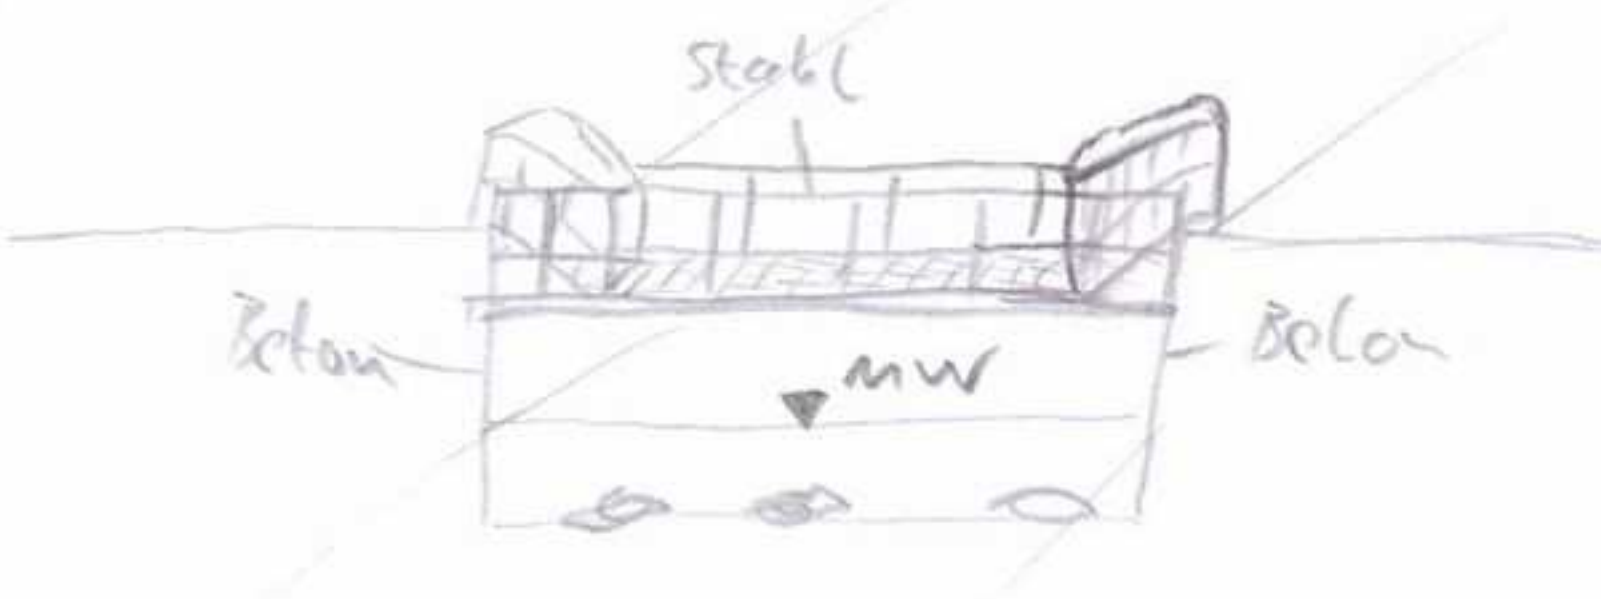
Bauwerks- dokumentation	Gewässer : Ucker (1968)	Station von: 63+315 km	Blatt 3. ...
	Gewässerbegehung Abschnittsnr.: 634	bis: km	
BW-Nummer		<i>Skizze mit Anmerkungen</i>

Bauwerksart	Steg		
Material	Stahl		
Breite [cm]	150		
Länge [cm]	400		
Durchmesser [mm]			
Überdeckung [cm]			
Stauhöhe [cm]			
Rückstau [ca. m nach oberhalb]			
Ökologische Durchgängigkeit	Fische	Wasser- wirbellose	Fischotter
Beschreibung	✓ bedingt durchgängig (Uferbereich)		
Mangel / Baulicher Zustand	/		
Maßnahmenvorschlag	/

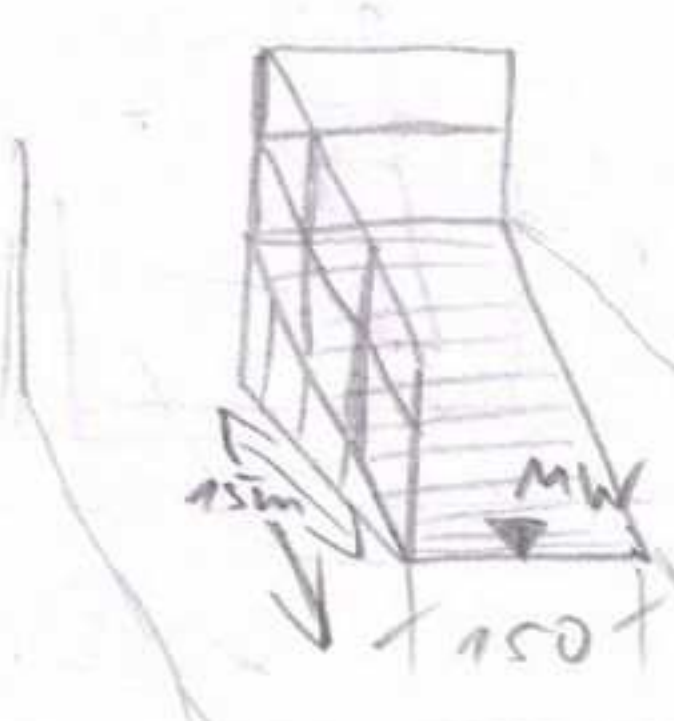
Bauwerksdokumentation	Gewässer: Ucher (968)	Station von: G3+380 km	Blatt 3. ...
	Gewässerbegehung	Abschnittsnr.: G34	
BW-Nummer		Skizze mit Anmerkungen

Bauwerksart	Kanalausstieg		
Material	Metall+Holz		
Breite [cm]	150		
Länge [cm]	1500		
Durchmesser [mm]			
Überdeckung [cm]			
Stauhöhe [cm]			
Rückstau [ca. m nach oberhalb]			
Biologische Durchgängigkeit	Fische	Wasserwirbellose	Fischotter
Beschreibung	✓ bedingt durchgängig (ufer)		
Mangel / Baulicher Zustand	✓		
Maßnahmenvorschlag	✓

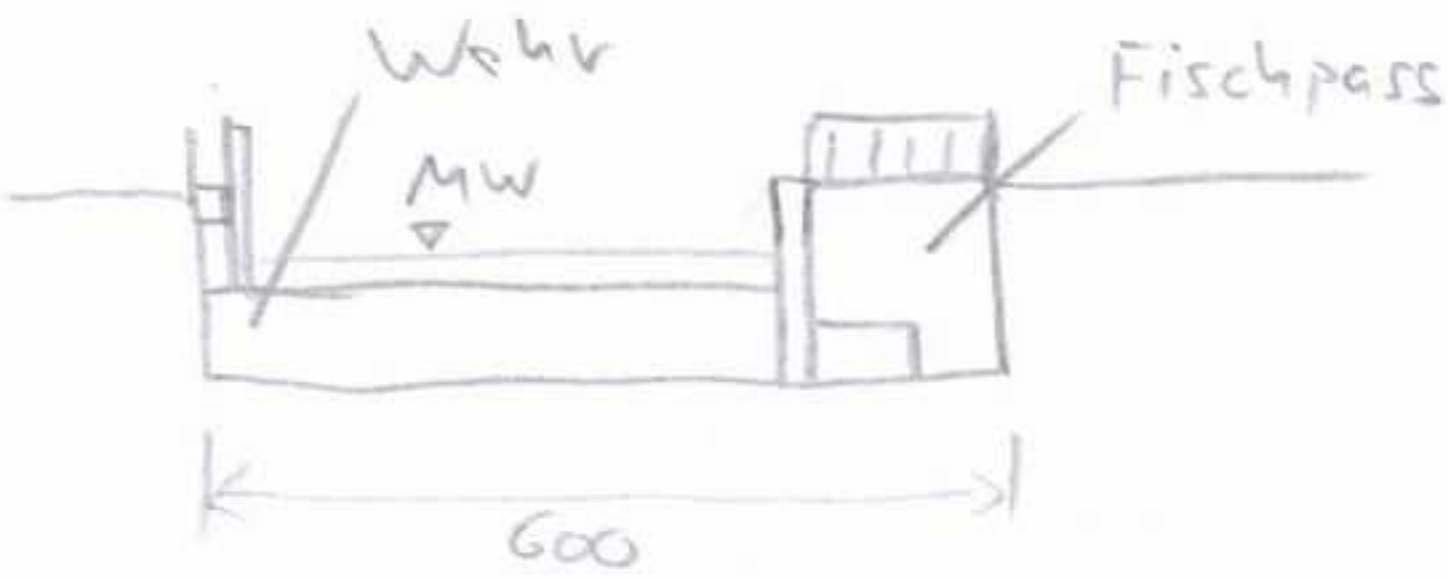
Bauwerks- dokumentation	Gewässer : Ucker (958)	Station von: 63+420 km	Blatt 3. ...
	Gewässerbegehung	Abschnittsnr.: 35	
BW-Nummer		<i>Skizze mit Anmerkungen</i>

Bauwerksart	Wehr + Fischpass		
Material	Beton + Stahl		
Breite [cm]	600		
Länge [cm]	1000		
Durchmesser [mm]			
Überdeckung [cm]			
Stauhöhe [cm]			
Rückstau [ca. m nach oberhalb]			
Ökologische Durchgängigkeit	Fische		
Beschreibung	✓ ✓ ✓ bedingt durchgängig (Ufer)		
Mangel / Baulicher Zustand	/		
Maßnahmenvorschlag	/

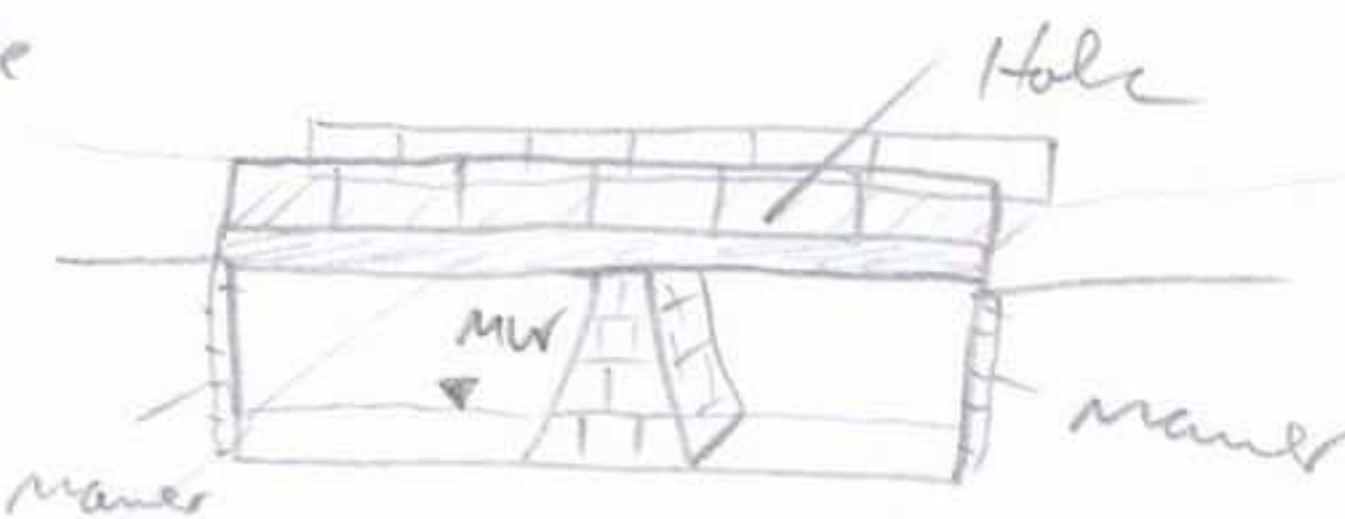
Bauwerks- dokumentation	Gewässer : <u>Ucker (968)</u>	Station von: <u>63+430</u> km	Blatt 3. ...		
	Gewässerbegehung	Abschnittsnr.: <u>635</u>			
BW-Nummer		<i>Skizze mit Anmerkungen</i>

Bauwerksart	<u>Fußgängerbrücke</u>				
Material	<u>Holz + Beton</u>				
Breite [cm]	<u>200</u>				
Länge [cm]	<u>600</u>				
Durchmesser [mm]					
Überdeckung [cm]					
Stauhöhe [cm]					
Rückstau [ca. m nach oberhalb]					
Ökologische Durchgängigkeit	Fische	Wasser-wirbellose	Fischotter		
Beschreibung	✓ ✓ ✓				
Mangel / Baulicher Zustand	✓				
Maßnahmenvorschlag	✓

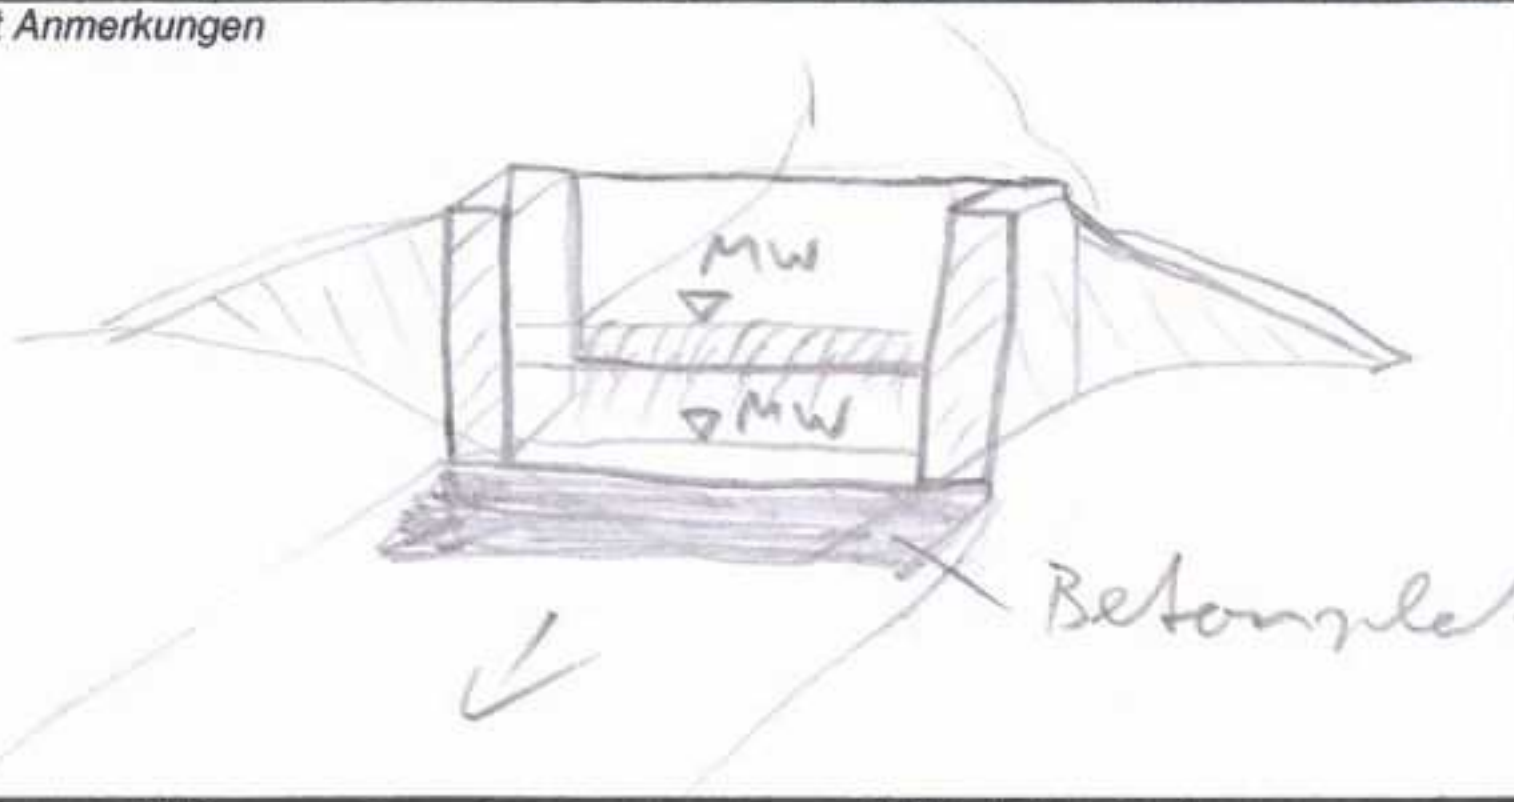
Bauwerks- dokumentation	Gewässer : <i>Ucker (968)</i>	Station von: <i>82+340</i> km	Blatt 3. ...	
	Gewässerbegehung	Abschnittsnr.: <i>824</i>		
BW-Nummer		<i>Skizze mit Anmerkungen</i>

Bauwerksart	<i>Stau</i>			
Material	<i>Beton</i>			
Breite [cm]	<i>150</i>			
Länge [cm]				
Durchmesser [mm]				
Überdeckung [cm]				
Stauhöhe [cm]	<i>30</i>			
Rückstau [ca. m nach oberhalb]	<i>20</i>			
biologische Durchgängigkeit	Fische	Wasser- wirbellose	Fischotter	
Beschreibung	<i>nicht durchgängig</i>			
Mangel / Baulicher Zustand	<i>/</i>			
Maßnahmenvorschlag	<i>Durchgängigkeit verbessern (Rückbau)</i>

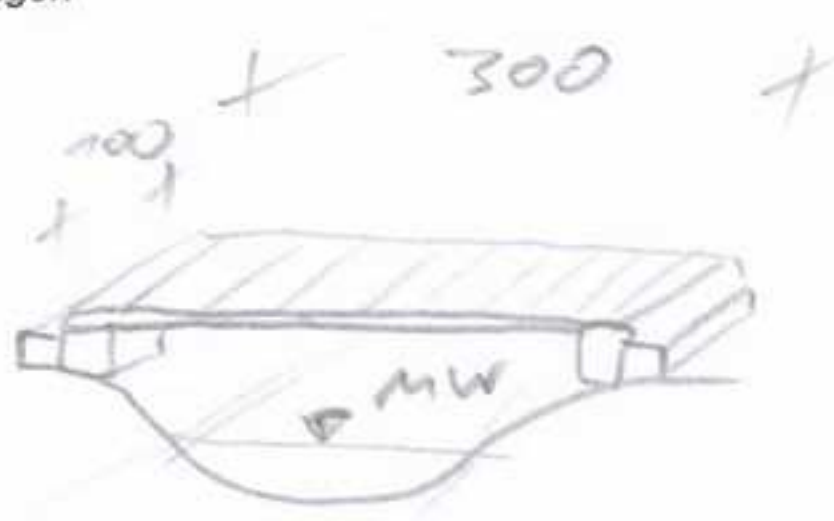
Bauwerks- dokumentation	Gewässer : Ucker (968)	Station von: 822+490 km	Blatt 3. ...	
	Gewässerbegehung	Abschnittsnr.: 825		
BW-Nummer		<i>Skizze mit Anmerkungen</i>

Bauwerksart	Steg			
Material	Holz			
Breite [cm]	100			
Länge [cm]	300			
Durchmesser [mm]				
Überdeckung [cm]				
Stauhöhe [cm]				
Rückstau [ca. m nach oberhalb]				
Ökologische Durchgängigkeit	Fische	Wasserwirbellose	Fischotter	
Beschreibung	✓			
Mangel / Baulicher Zustand	/			
Maßnahmenvorschlag	/

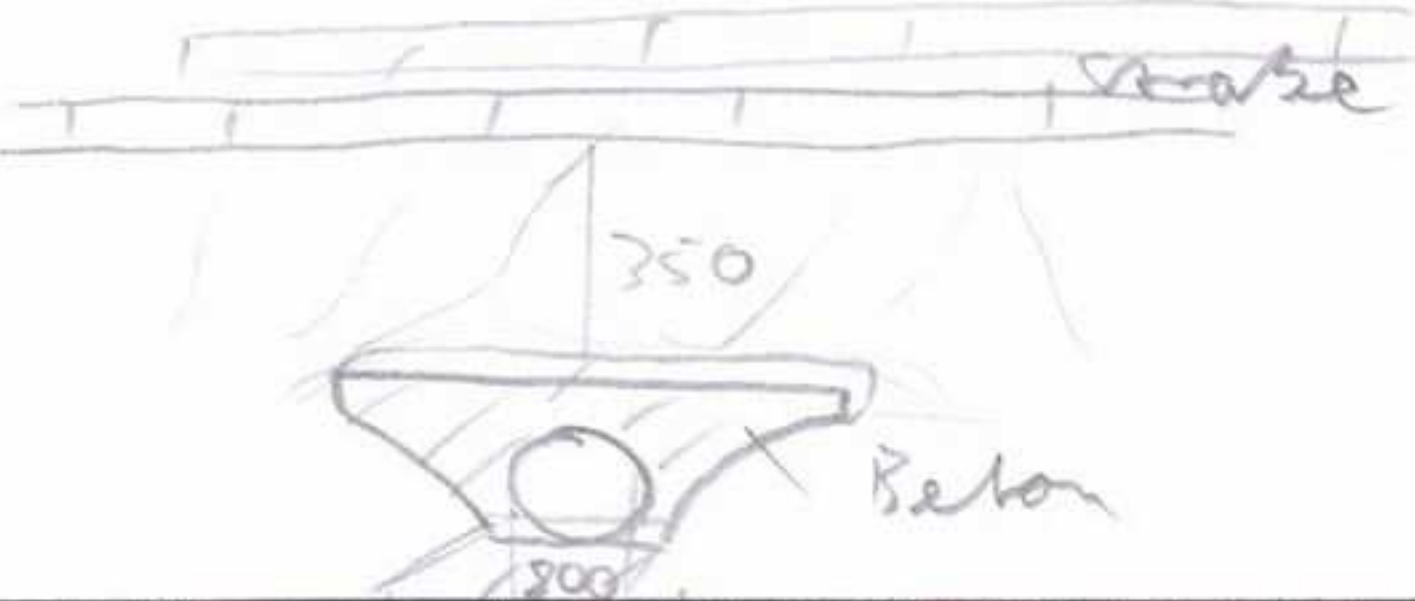
Bauwerks- dokumentation	Gewässer : <u>Ucker (968)</u>	Station von: <u>23+400</u> km	Blatt 3. ...	
	Gewässerbegehung	Abschnittsnr.: <u>835</u>		bis: <u>23+420</u> km
BW-Nummer		Skizze mit Anmerkungen

Bauwerksart	<u>verr. Straßendurchlass</u>			
Material	<u>Beton</u>			
Breite [cm]	<u>200</u>			
Länge [cm]	<u>2000</u>			
Durchmesser [mm]				
Überdeckung [cm]	<u>350</u>			
Stauhöhe [cm]				
Rückstau [ca. m nach oberhalb]				
Ökologische Durchgängigkeit	Fische	Wasserwirbellose	<u>200+</u>	Fischotter
Beschreibung	<u>eingeschränkt</u>			
Mangel / Baulicher Zustand	/			
Maßnahmenvorschlag	<u>Durchgängigkeit verbessern</u>

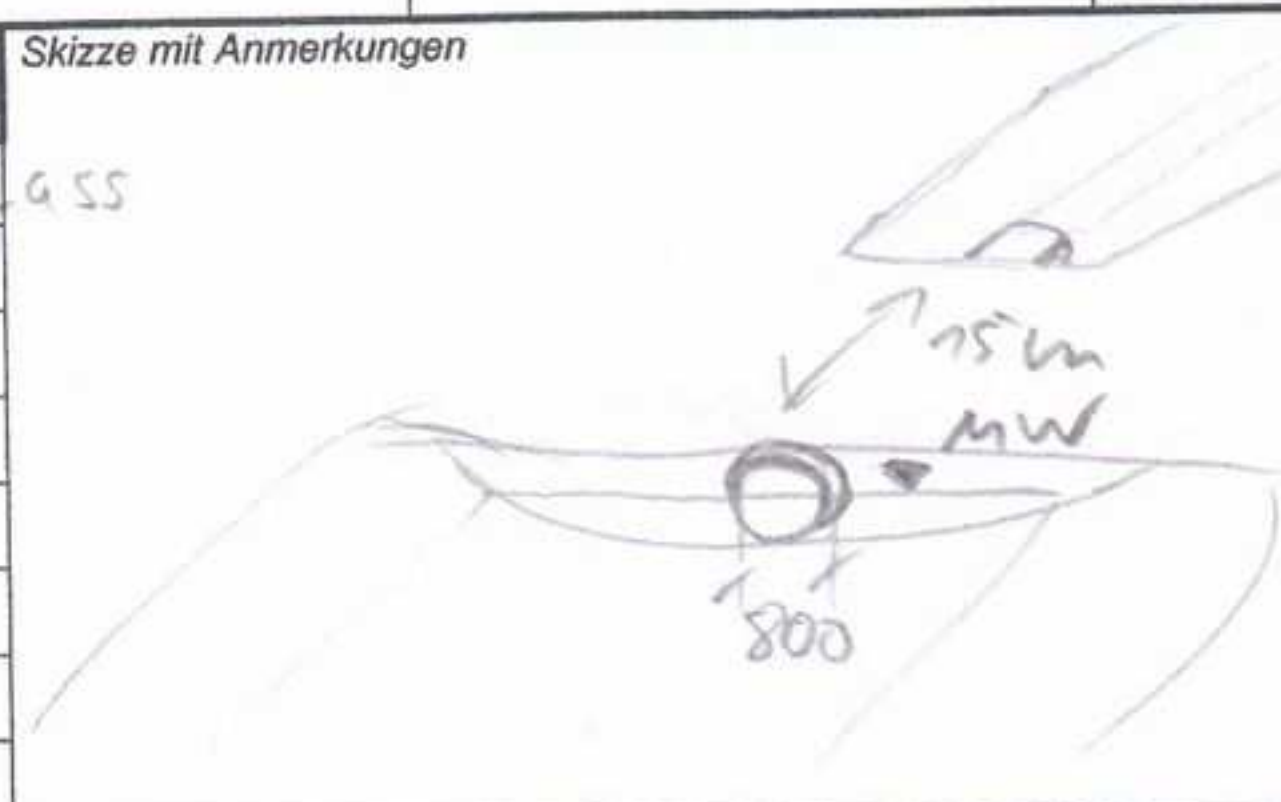
Bauwerksdokumentation	Gewässer: Ucker (968)	Station von: 83+620 km	Blatt 3. ...		
Gewässerbegehung	Abschnittsnr.: 837	bis: 83+635 km			
BW-Nummer		Skizze mit Anmerkungen

Bauwerksart	verr. Durchlass				
Material	Beton				
Breite [cm]					
Länge [cm]	1500				
Durchmesser [mm]	800				
Überdeckung [cm]	15				
Stauhöhe [cm]					
Rückstau [ca. m nach oberhalb]					
Biologische Durchgängigkeit	Fische	Wasserwirbellose	Fischotter		
Beschreibung	eingeschränkt				
Mangel / Baulicher Zustand	Verrohrung teilweise freigelegt				
Maßnahmenvorschlag	<ul style="list-style-type: none"> - Durchgängigkeit verbessern - Verrohrung öffnen

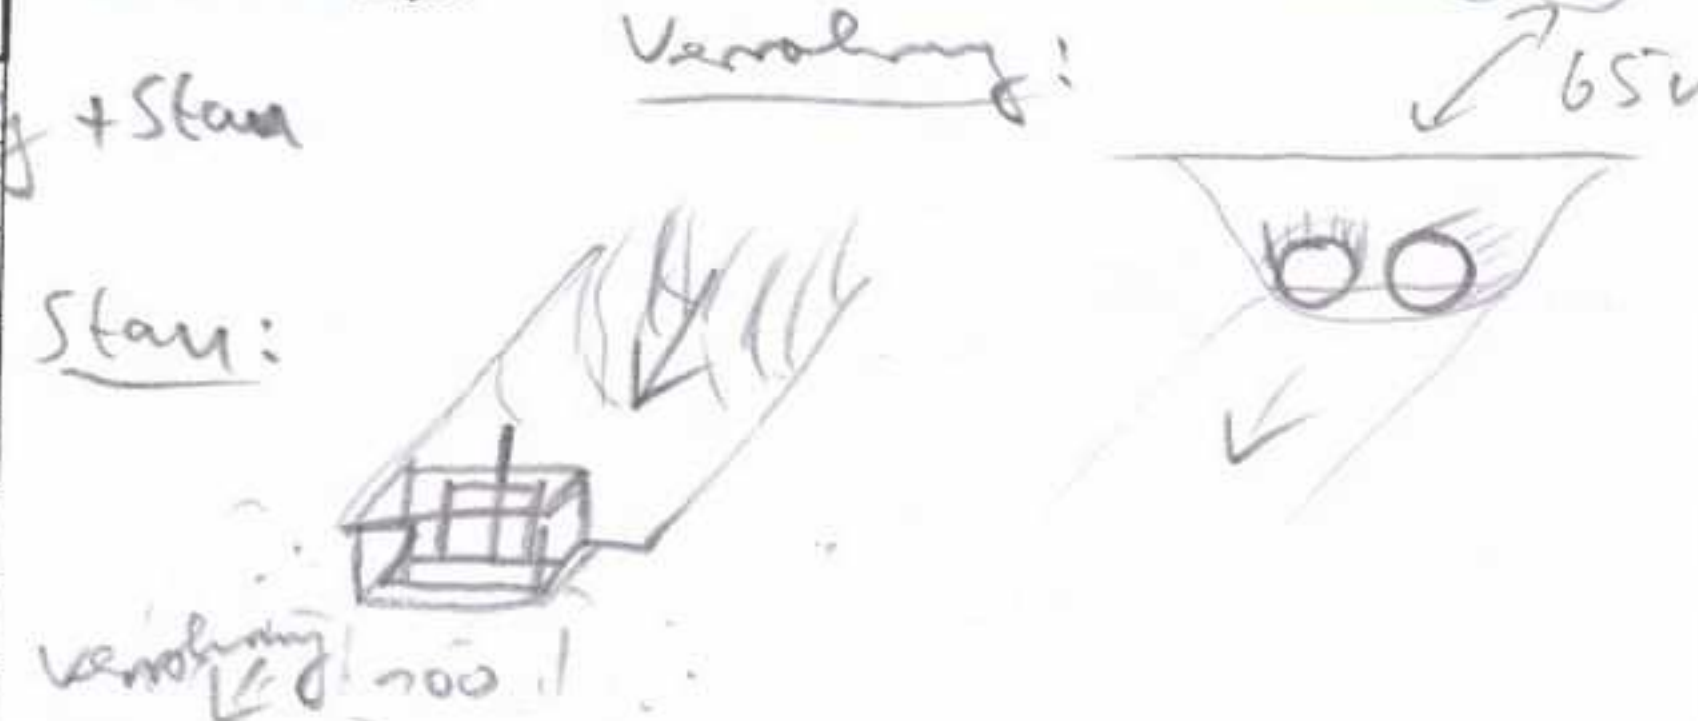
Bauwerks- dokumentation	Gewässer : <u>Ucker (968)</u>	Station von: <u>84+400</u> km	Blatt 3. ...		
	Gewässerbegehung	Abschnittsnr.: <u>845</u>			
BW-Nummer		<p>Skizze mit Anmerkungen</p> <p><u>Verrahung!</u> ↗ 65m</p> <p><u>Stau:</u></p>

<p><u>Verrahung 100!</u></p>			
Bauwerksart	<u>Verrahung + Stau</u>				
Material					
Breite [cm]	<u>100</u>				
Länge [cm]	<u>6500</u>				
Durchmesser [mm]	<u>800</u>				
Überdeckung [cm]					
Stauhöhe [cm]	<u>30</u>				
Rückstau [ca. m nach oberhalb]					
Ökologische Durchgängigkeit	Fische	Wasser-wirbellose	Fischotter		
Beschreibung	<u>nicht durchgängig</u>				
Mangel / Baulicher Zustand	/				
Maßnahmenvorschlag	<ul style="list-style-type: none"> - Durchgängigkeit verbessern - Verrahung öffnen

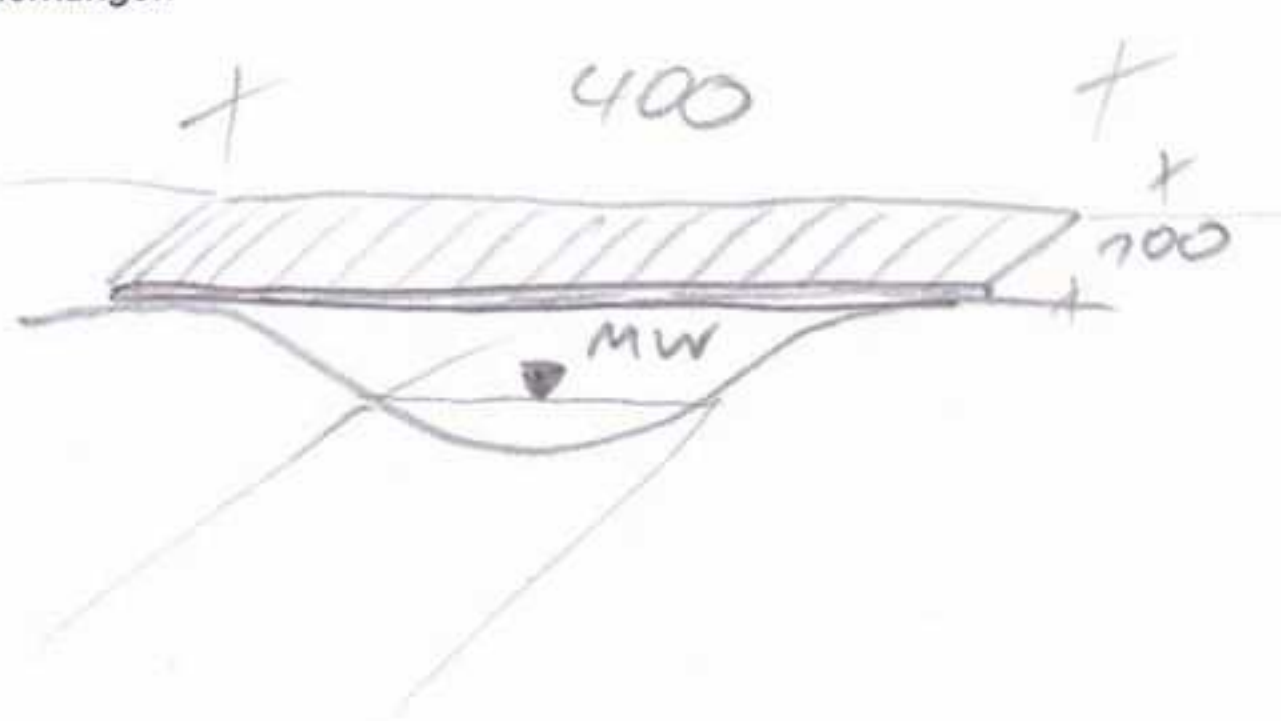
Bauwerksdokumentation	Gewässer : <i>Ucker (1968)</i>	Station von: <i>84+980</i> km	Blatt 3. ...	
	Gewässerbegehung	Abschnittsnr.: <i>850</i>		
BW-Nummer		<i>Skizze mit Anmerkungen</i>

Bauwerksart	<i>Steg Holz</i>			
Material	<i>Holz</i>			
Breite [cm]	<i>100</i>			
Länge [cm]	<i>400</i>			
Durchmesser [mm]				
Überdeckung [cm]				
Stauhöhe [cm]				
Rückstau [ca. m nach oberhalb]				
Ökologische Durchgängigkeit	Fische	Wasserwirbellose	Fischotter	
Beschreibung	<i>✓</i>			
Mangel / Baulicher Zustand	<i>/</i>			
Maßnahmenvorschlag	<i>/</i>

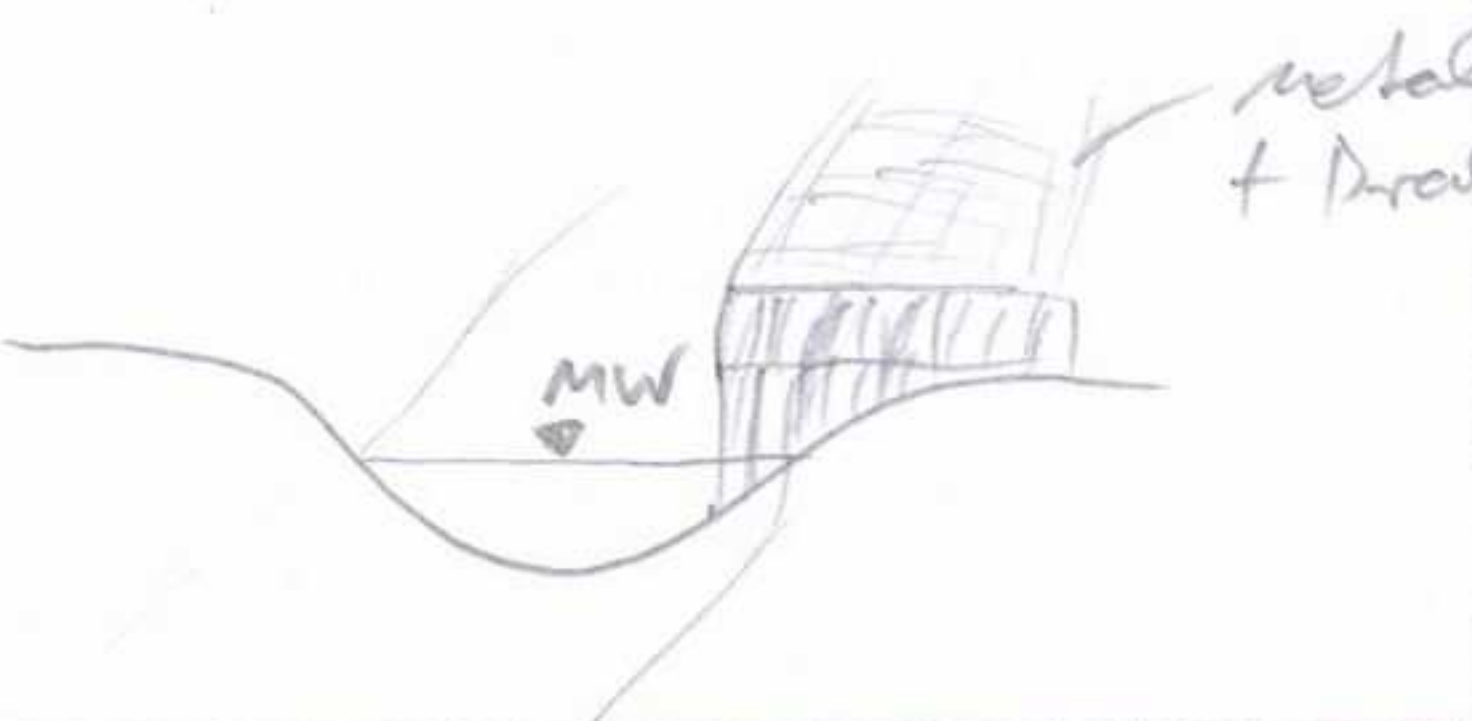
Bauwerksdokumentation	Gewässer: <u>368 (Ucker)</u>	Station <u>85+030</u> km	Blatt 3. ...		
	Gewässerbegehung	Abschnittsnr.: <u>857</u>			
BW-Nummer		<i>Skizze mit Anmerkungen</i>

Bauwerksart	<u>Zaun</u>				
Material	<u>Metall</u>				
Breite [cm]					
Länge [cm]					
Durchmesser [mm]					
Überdeckung [cm]					
Stauhöhe [cm]					
Rückstau [ca. m nach oberhalb]					
ökologische Durchgängigkeit	Fische				
Beschreibung					
Mangel / Baulicher Zustand	<u>verfallen</u>				
Maßnahmenvorschlag	<u>Zaun entfernen</u>

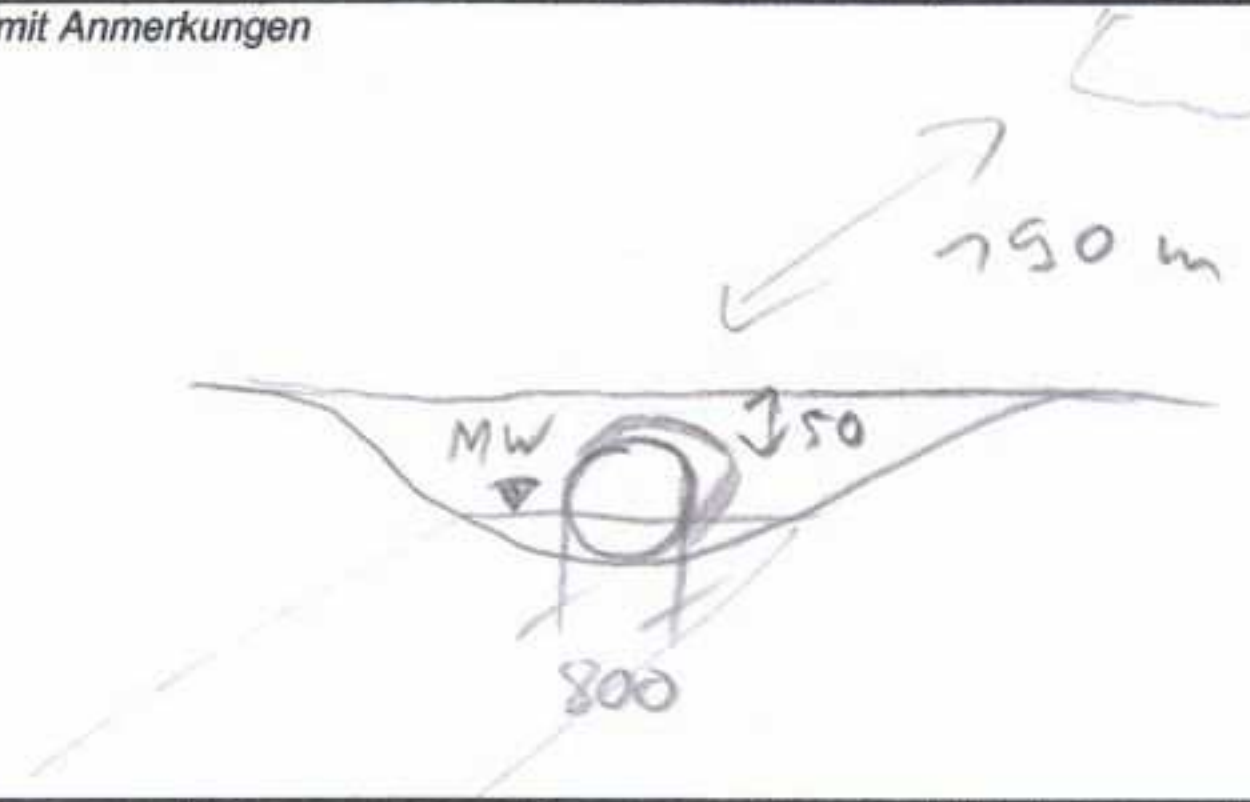
Bauwerks- dokumentation	Gewässer : <u>Ucker (968)</u>	Station von: <u>85+580</u> km	Blatt 3. ...	
	Gewässerbegehung	Abschnittsnr.: <u>856-858</u>		
BW-Nummer		<i>Skizze mit Anmerkungen</i>

Bauwerksart	<u>Verrohrung</u>			
Material	<u>Beton</u>			
Breite [cm]				
Länge [cm]	<u>190 m</u>			
Durchmesser [mm]	<u>800</u>			
Überdeckung [cm]	<u>50</u>			
Stauhöhe [cm]				
Rückstau [ca. m nach oberhalb]				
Ökologische Durchgängigkeit	Fische	Wasserwirbellose	Fischotter	
Beschreibung	<u>nicht durchgängig</u>			
Mangel / Baulicher Zustand	/			
Maßnahmenvorschlag	<u>- Durchgängigkeit verbessern</u> <u>-(Verrohrung öffnen)</u>

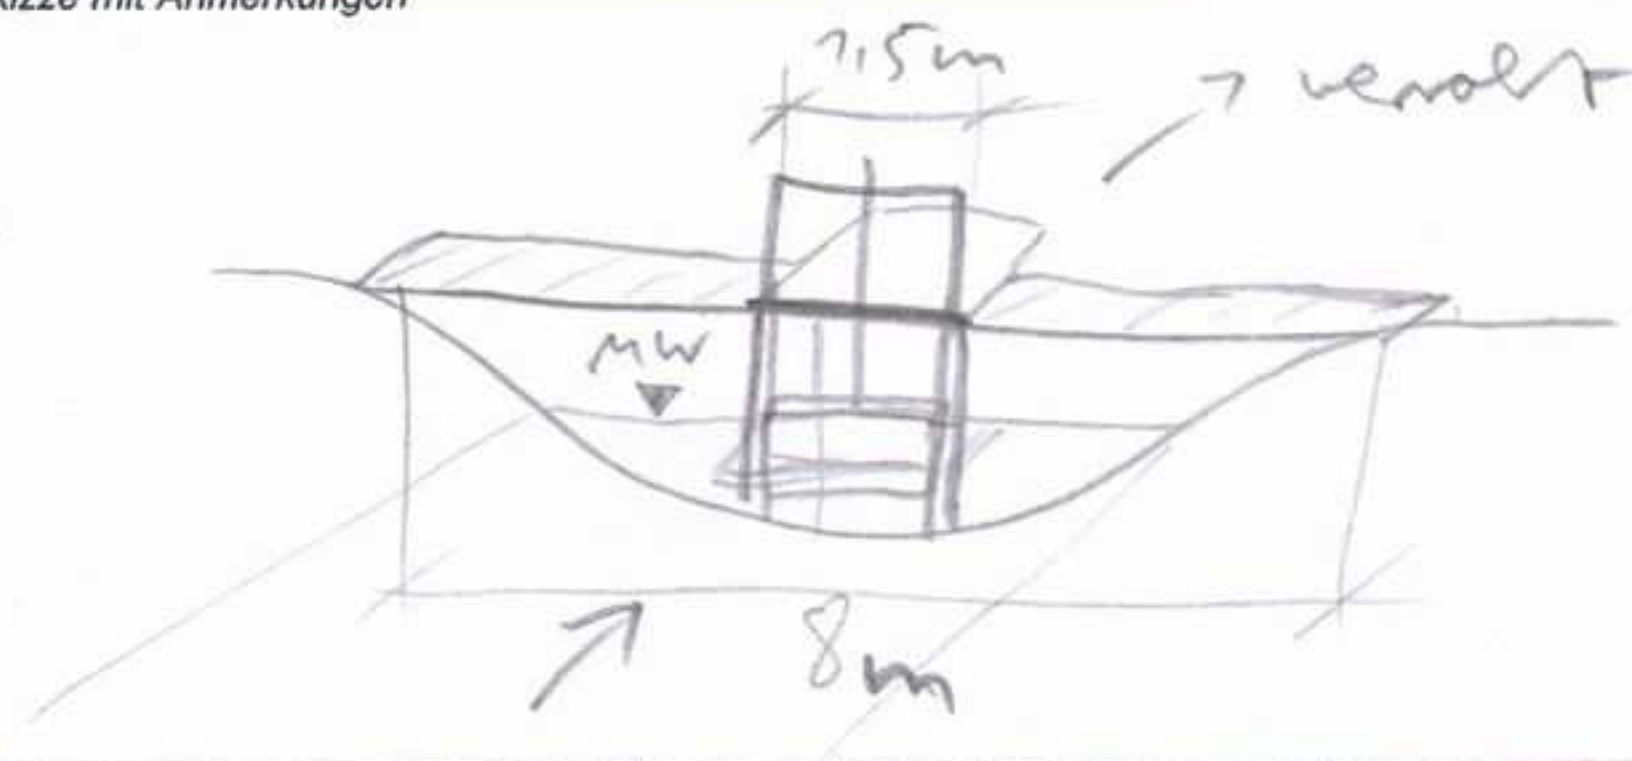
Bauwerksdokumentation	Gewässer: <u>Ucker (968)</u>	Station	Blatt	
	Gewässerbegehung	Abschnittsnr.: <u>858</u>		
BW-Nummer		Skizze mit Anmerkungen

Bauwerksart	<u>Strom</u>			
Material	<u>Beton + Stahl</u>			
Breite [cm]	<u>150</u>			
Länge [cm]	<u>800</u>			
Durchmesser [mm]				
Überdeckung [cm]				
Stauhöhe [cm]				
Rückstau [ca. m nach oberhalb]				
Ökologische Durchgängigkeit	Fische			
Beschreibung	<u>nicht durchgängig</u>			
Mangel / Baulicher Zustand	/			
Maßnahmenvorschlag	/

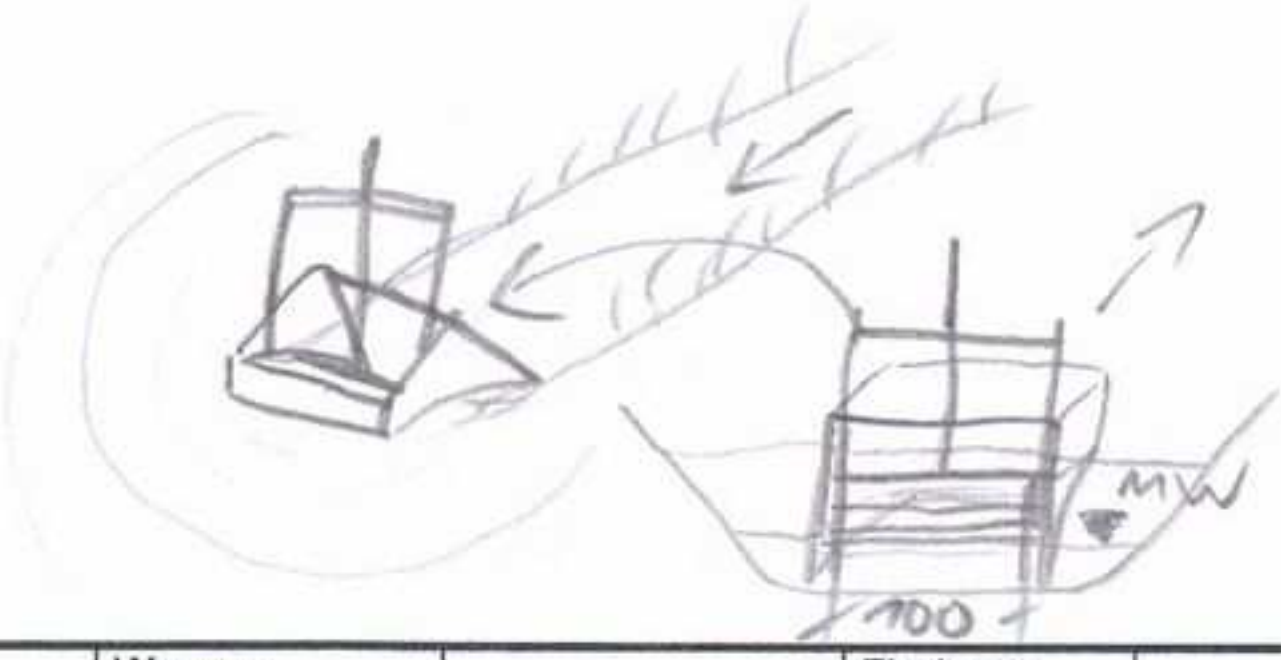
Bauwerksdokumentation	Gewässer : <i>Ucker (968)</i>	Station von: <i>89+080</i> km	Blatt 3. ...	
Gewässerbegehung	Abschnittsnr.: <i>89a</i>	bis: km		
BW-Nummer		<i>Skizze mit Anmerkungen</i>

Bauwerksart	<i>Stau</i>			
Material	<i>Stahl</i>			
Breite [cm]	<i>100</i>			
Länge [cm]				
Durchmesser [mm]				
Überdeckung [cm]				
Stauhöhe [cm]	<i>15</i>			
Rückstau [ca. m nach oberhalb]	<i>30</i>			
Ökologische Durchgängigkeit	Fische	Wasserwirbellose	Fischotter	
Beschreibung	<i>nicht durchgängig</i>			
Mangel / Baulicher Zustand	<i>✓</i>			
Maßnahmenvorschlag	<i>Durchgängigkeit verbessern</i>

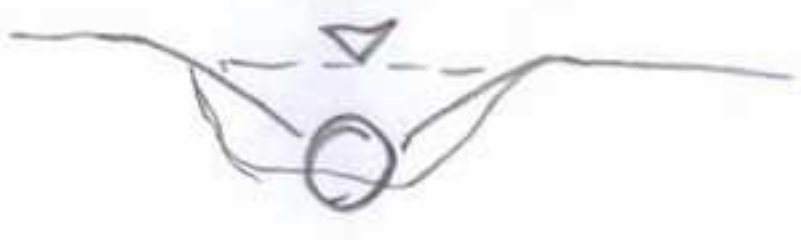
Bauwerks- dokumentation	Gewässer: <u>Kleine Ucker</u>	Station				
	Gewässerbegehung	Abschnittsnr.: <u>901</u>	von: <u>904 050</u> km	bis: km		
			Blatt			
			3. ¹ ...			
BW-Nummer		Skizze mit Anmerkungen				
Bauwerksart	<u>Robrdurchlass</u>

Material	<u>Stahlbeton</u>					
Breite [cm]						
Länge [cm]						
Durchmesser [mm]	<u>nicht feststellbar</u>					
Überdeckung [cm]	<u>''</u>					
Stauhöhe [cm]	<u>keine</u>					
Rückstau [ca. m nach oberhalb]	<u>keine</u>					
Ökologische Durchgängigkeit	Fische <u>nein</u>				Wasserwirbellose <u>ja</u>	Fischotter <u>ja</u>
Beschreibung	<u>Robrdurchlass eingestaut, nicht sichtbar</u>					
Mangel / Baulicher Zustand	<u>Befahrbarkeit stark beeinträchtigt</u>					
Maßnahmenvorschlag	<u>Rückbau oder Neubau</u>

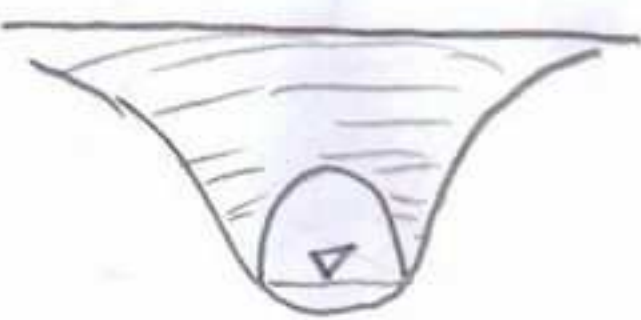
Bauwerks- dokumentation	Gewässer: <u>Kleine Ucker</u>	Station		
	Gewässerbegehung	Abschnittsnr.: <u>907</u>	von: <u>90+670</u> km	bis: km
			Blatt	
			3.1	
BW-Nummer		Skizze mit Anmerkungen

Bauwerksart	<u>Durchlaß</u>			
Material	<u>Maulprofil Wellblech</u>			
Breite [cm]	<u>1200</u>			
Länge [cm]	<u>ca 10m</u>			
Durchmesser [mm]				
Überdeckung [cm]	<u>150</u>			
Stauhöhe [cm]	<u>keine</u>			
Rückstau [ca. m nach oberhalb]	<u>keine</u>			
Ökologische Durchgängigkeit	Fische <u>ja</u>	Wasserwirbellose <u>ja</u>	Fischotter <u>ja</u>	
Beschreibung	<u>geräumiges Maulprofil mit anschließender Sohlengleite (Kies)</u>			
Mangel / Baulicher Zustand	<u>sehr gut</u>			
Maßnahmenvorschlag	<u>keine</u>

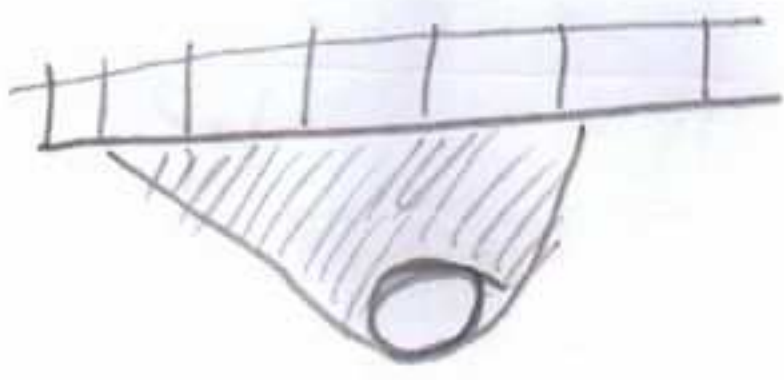
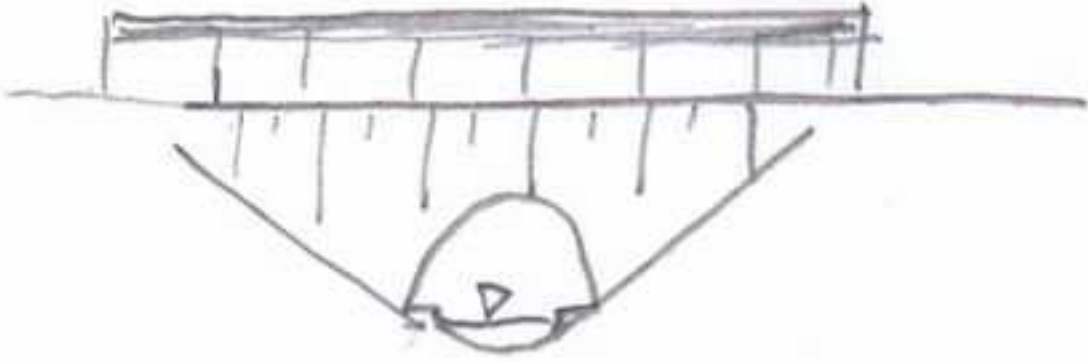
Bauwerksdokumentation	Gewässer: <u>Kleine Ucker</u>	Station	Blatt 3.1.		
	Gewässerbegehung	Abschnittsnr.: <u>915</u>			
BW-Nummer	Skizze mit Anmerkungen

Bauwerksart					
Material					
Breite [cm]					
Länge [cm]					
Durchmesser [mm]					
Überdeckung [cm]					
Stauhöhe [cm]					
Rückstau [ca. m nach oberhalb]					
Ökologische Durchgängigkeit	Fische <u>ja</u>	Wasserwirbellose <u>ja</u>	Fischotter <u>nein</u>		
Beschreibung	Dunkelass unter Staufenbrücke nach Fadenwalde				
Mangel / Baulicher Zustand	keine Durchgängigkeit für Fische				
Maßnahmenvorschlag	Ersatz des Dunkelass durch Maulprofil mit amphibischer Zone Ø2000

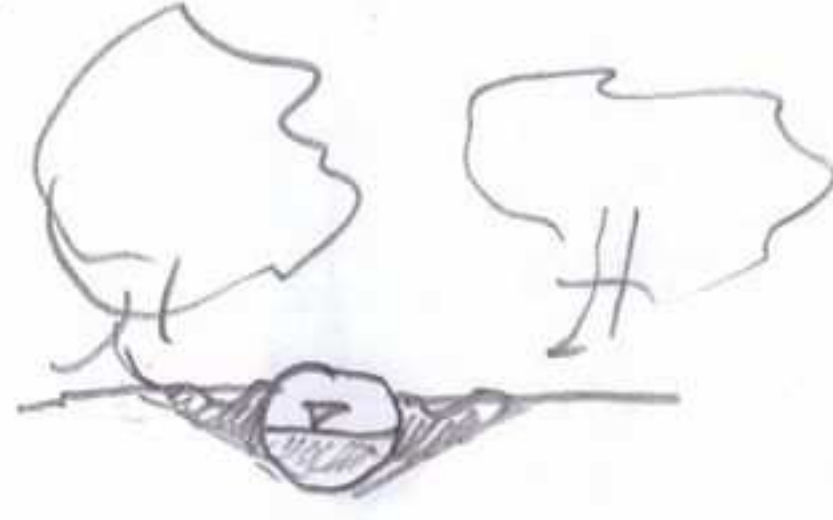
Bauwerksdokumentation	Gewässer: <u>Kleine Ucker</u>	Station		
	Abschnittsnr.: <u>927</u>	von: <u>92+640</u> km	bis:	
Gewässerbegehung				Blatt 3. ¹ ...
BW-Nummer		Skizze mit Anmerkungen		
Bauwerksart	<u>Durchlass</u>

Material	<u>Stahlbeton</u>			
Breite [cm]				
Länge [cm]	<u>7m</u>			
Durchmesser [mm]	<u>1000</u>			
Überdeckung [cm]	<u>keine</u>			
Stauhöhe [cm]	<u>''</u>			
Rückstau [ca. m nach oberhalb]	<u>''</u>			
Ökologische Durchgängigkeit	Fische <u>ja</u>	Wasserwirbellose <u>ja</u>	Fischotter <u>nein</u>	<i>nicht relevant</i>
Beschreibung	<u>Durchlass im Erlenbruchwald, überfakt nur einzeln durch Landwirtschaft benutzt</u>			
Mangel / Baulicher Zustand	<u>Segmente versetzt, Stahlbetonrohr liegt offen</u>			
Maßnahmenvorschlag	<u>Umbau in Fest</u>

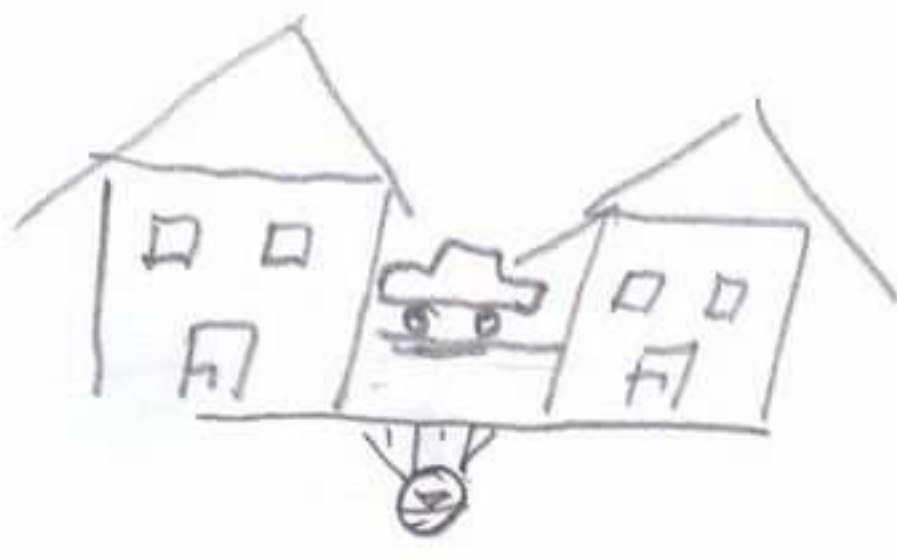
Bauwerks- dokumentation	Gewässer: <u>Kleine Ucker</u>	Station	Blatt			
	Gewässerbegehung	Abschnittsnr.: <u>934</u>				von: <u>93+340</u> km
BW-Nummer	Skizze mit Anmerkungen

nicht feststellbar					
Bauwerksart						
Material						
Breite [cm]						
Länge [cm]						
Durchmesser [mm]						
Überdeckung [cm]						
Stauhöhe [cm]						
Rückstau [ca. m nach oberhalb]						
Ökologische Durchgängigkeit	Fische	<u>nein</u>	Wasserwirbellose	<u>bedingt</u>	Fischotter	<u>nein</u>
Beschreibung	Verrohrung führt unter unbebauten Höfen und unter Straße in Terrassen hindurch					
Mangel / Baulicher Zustand	nicht feststellbar					
Maßnahmenvorschlag	Öffnen der Verrohrung Neubau Durchlass unter Straße mit BDN 1200

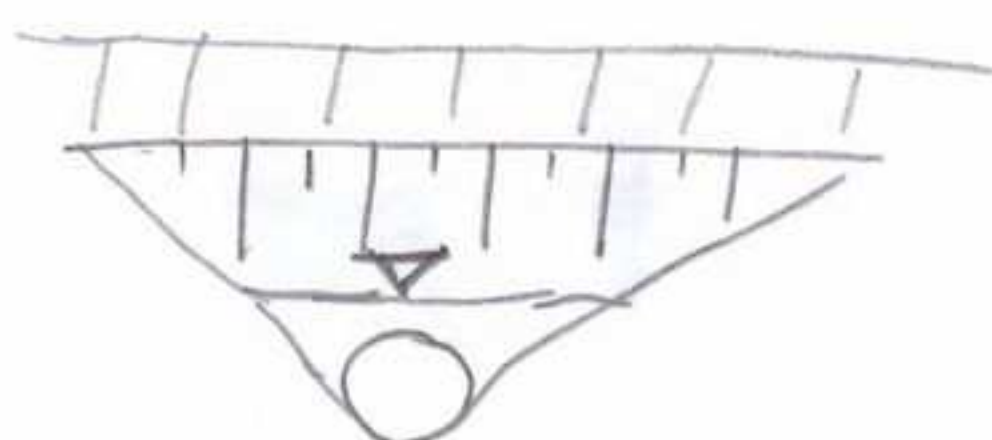
Bauwerks- dokumentation	Gewässer : <i>Kleine Ucker</i>	Station von: <i>96+680</i> km	Blatt <i>3.1</i>			
	Gewässerbegehung Abschnittsnr.: <i>970</i>	bis: km				
BW-Nummer		Skizze mit Anmerkungen

Bauwerksart	<i>Durchlaß</i>					
Material	<i>nicht erkennbar</i>					
Breite [cm]						
Länge [cm]	<i>1200</i>					
Durchmesser [mm]	<i>nicht erkennbar</i>					
Überdeckung [cm]	<i>150</i>					
Stauhöhe [cm]	<i>/</i>					
Rückstau [ca. m nach oberhalb]	<i>/</i>					
Ökologische Durchgängigkeit	Fische	<i>bedingt</i>	Wasser-wirbellose	<i>bedingt</i>	Fischotter	<i>nein</i>
Beschreibung	überfakt nach Hohenwalde, ^{beidseitig} eingestaut und nicht erkennbar Profil oberhalb überdimensioniert					
Mangel / Baulicher Zustand	<i>nicht erkennbar</i>					
Maßnahmenvorschlag	Umbau im größeren Profil mit amphibischer Zone, Festgebige Sohlrinne zur Ver Sicherung des Durchlaßwasserhaushalts oberhalb

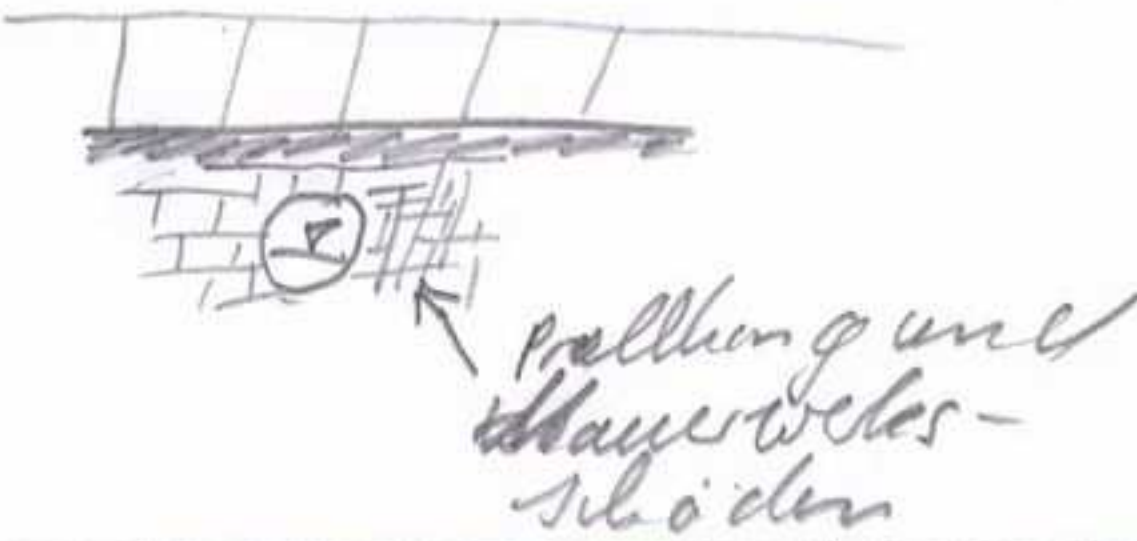
Bauwerks- dokumentation	Gewässer: <u>Kleine Ucker</u>	Station		
	Gewässerbegehung	Abschnittsnr.: <u>975</u>	von: <u>97+500</u> km	bis: km
				Blatt
				3. ...!
BW-Nummer		Skizze mit Anmerkungen		
Bauwerksart	<u>Durchlass</u>

Material	<u>Eisen/Stahl</u>			
Breite [cm]	<u>-</u>			
Länge [cm]	<u>800</u>			
Durchmesser [mm]	<u>300</u>			
Überdeckung [cm]	<u>~100</u>			
Stauhöhe [cm]	<u>keine</u>			
Rückstau [ca. m nach oberhalb]	<u>-</u>			
Ökologische Durchgängigkeit	Fische <u>ja</u>	Wasser-wirbellose <u>ja</u>	Fischotter <u>nein</u>	
Beschreibung	<u>Durchlass im Prallung mit gewachsenem Baumstamm auf dem Böschge</u>			
Mangel / Baulicher Zustand	<u>Mauerwerkschäden, nicht kritisch</u>			
Maßnahmenvorschlag	<u>Durchlass nur ausbessern Stufe wenig befahren, daher Durchgängigkeit f. Fische kaum relevant</u>

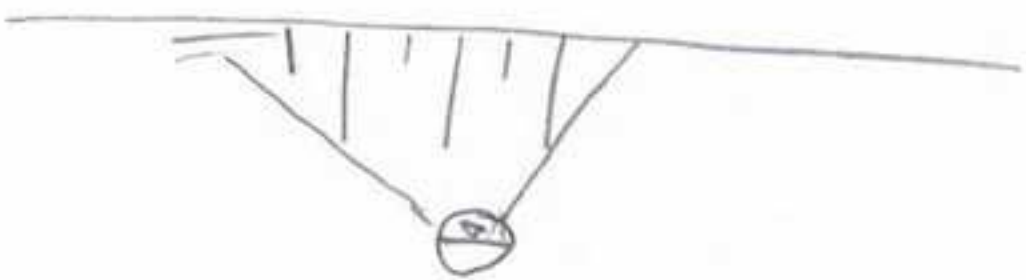
Bauwerksdokumentation	Gewässer: <u>Kleine Ucker</u>	Station	Blatt			
	Abschnittsnr.: <u>978</u>	von: <u>97+870</u> km bis: <u>97+990</u> km				
Gewässerbegehung			3.7...			
BW-Nummer		Skizze mit Anmerkungen

Bauwerksart	<u>Verrohrung</u>					
Material	<u>nicht erkennbar</u>					
Breite [cm]						
Länge [cm]	<u>1200</u>					
Durchmesser [mm]	<u>300</u>					
Überdeckung [cm]	<u>150 an Stöße</u>					
Stauhöhe [cm]	<u>/</u>					
Rückstau [ca. m nach oberhalb]	<u>/</u>					
ökologische Durchgängigkeit	Fische	<u>nein</u>	Wasserwirbellose	<u>nein</u>	Fischotter	<u>nicht relevant</u>
Beschreibung	<p><u>Verrohrung unter Stöße bis Jekersöll</u> <u>wahrscheinlich unvollständig</u> <u>weiter Drainagen, starke Ausbreitung von Sand</u></p>					
Mangel / Baulicher Zustand	<u>nicht erkennbar</u>					
Maßnahmenvorschlag	<u>keine Vorduloge, Durchgängigkeit nicht mehr relevant</u>
