Bauwerksnummer 58492_6475_8793_BW01

Gewässer: Gröbener Fließ

Durchlass

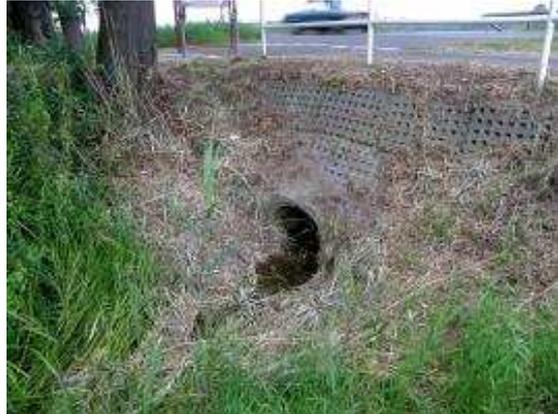
Bauwerksnummer 58492_6475_8793_BW03

ökol. Durchgängigkeit: zeitweise durchgängig

Beschreibung: Rohrdurchlass für Straße und Radweg

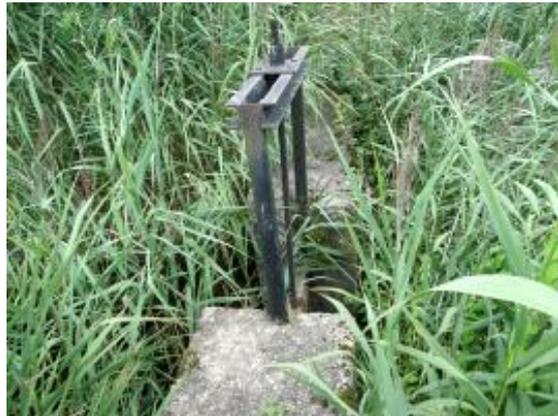
Bauwerksnummer 58492_6475_8793_BW04

ökol. Durchgängigkeit: zeitweise durchgängig

Beschreibung: Stau mit seitlichen Betonfundamenten

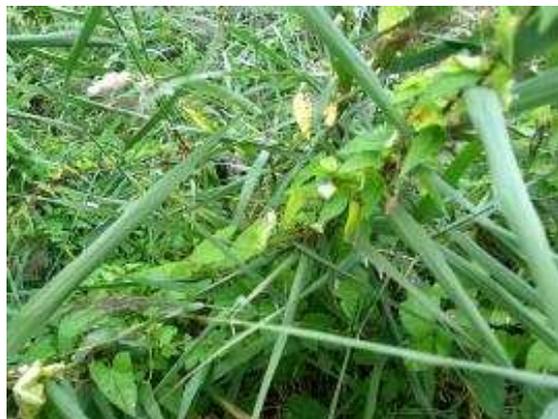
Bauwerksnummer 58492_6475_8793_BW05

Beschreibung: nicht einsehbar, komplett zugewachsen

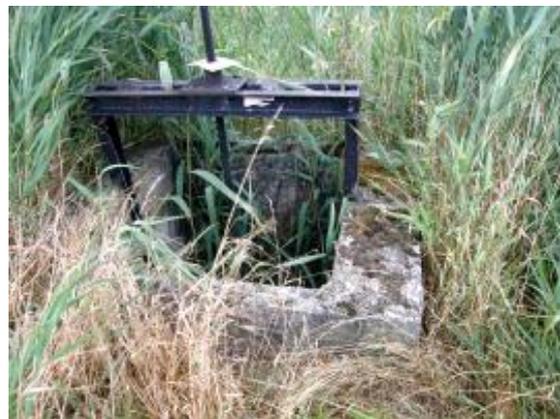
Bauwerksnummer 58492_6475_8793_BW07

ökol. Durchgängigkeit: zeitweise durchgängig

Beschreibung: Stau geschlossen

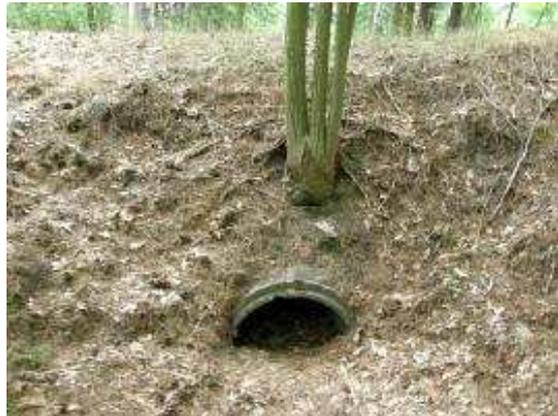
Bauwerksnummer 58492_6475_8793_BW09

ökol. Durchgängigkeit: nicht durchgängig

Beschreibung: Rohrdurchlass für Waldweg

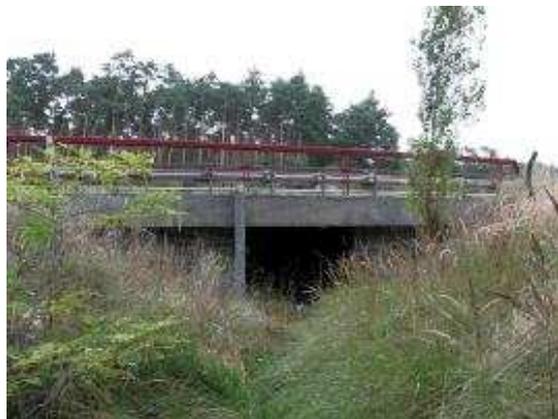
Bauwerksnummer 58492_6475_8793_BW10

Beschreibung: Brücke A10, trocken

Bemerkungen ohne Sohlsubstrat

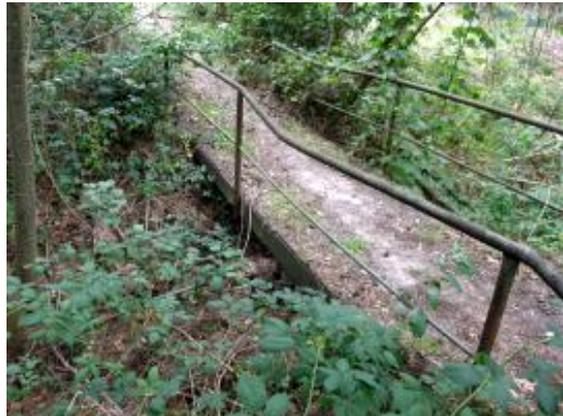
Bauwerksnummer 58492_6475_8793_BW11

Baulicher Zustand verfallen

Mangel zu tief liegend

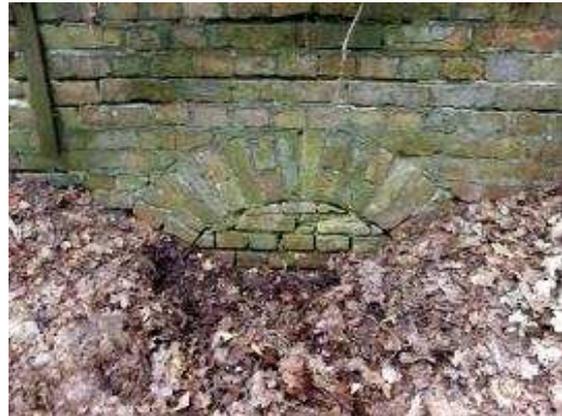
Bauwerksnummer 58492_6475_8793_BW12

ökol. Durchgängigkeit: nicht durchgängig

Beschreibung: Rohrdurchlass zugemauert

Mangel verschlossen

Bemerkungen funktionslos

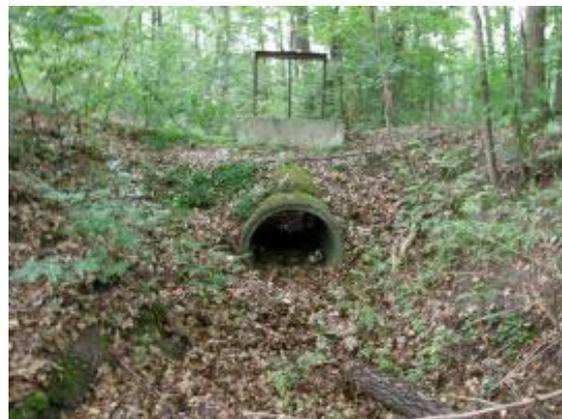
Bauwerksnummer 58492_6475_8793_BW13

ökol. Durchgängigkeit: nicht durchgängig

Beschreibung: Durchlass als Einlauf für Stau

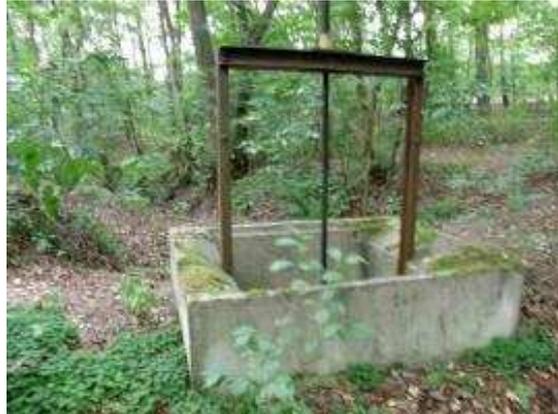
Bauwerksnummer 58492_6475_8793_BW14

ökol. Durchgängigkeit: nicht durchgängig

Beschreibung: Eintafelschützstau

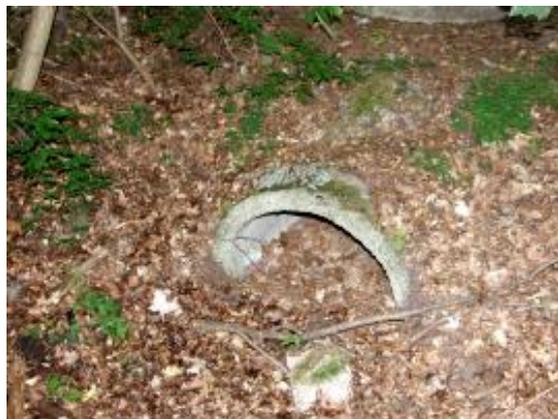
Bauwerksnummer 58492_6475_8793_BW15

ökol. Durchgängigkeit: nicht durchgängig

Beschreibung: Durchlass Auslauf Stau
