**Bauwerksnummer** 58452\_0\_8158\_BW01

**Gewässer:** Illichengraben

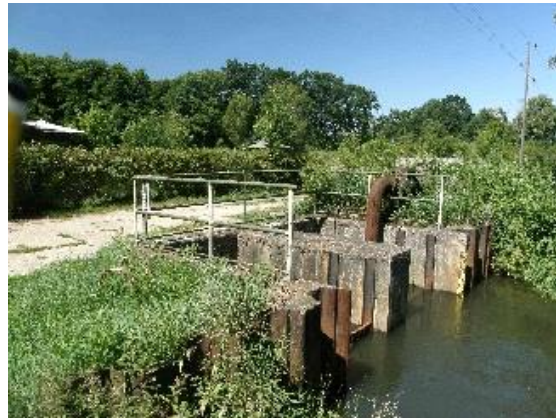
**Beschreibung:** Doppelkammer-Auslassbauwerk (3m tief unetrirdisch verlegte Rohre) mit Krautfang und Pegellatte

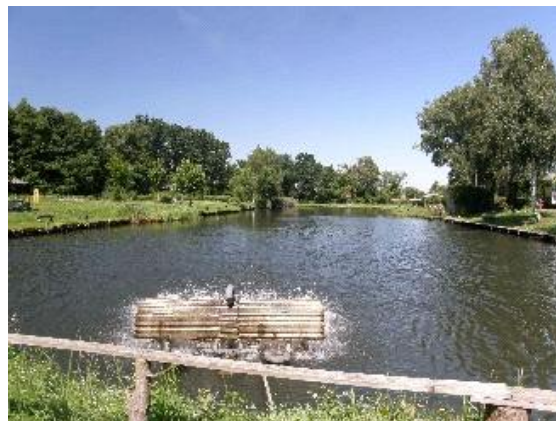
**Bauwerksnummer** 58452\_0\_8158\_BW02

**ökol. Durchgängigkeit:** nicht durchgängig

**Beschreibung:** Wasserrad als Auslauf für Durchlass und zur Sauerstoffzuführung für Fischteichanlage

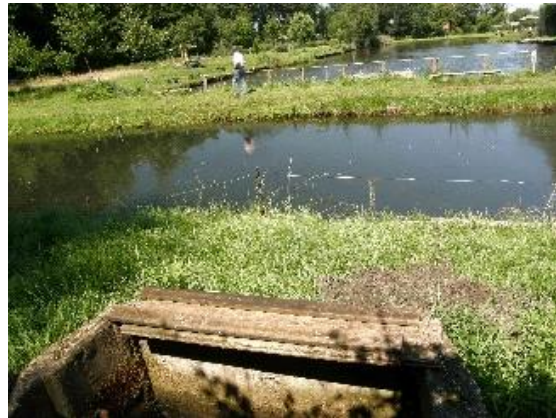
**Bauwerksnummer** 58452\_0\_8158\_BW03

**ökol. Durchgängigkeit:** nicht durchgängig

**Beschreibung:** Durchlass von Stauauslauf bis Einlauf Teich (Pumpbecken) wird über Wasserrad gepumpt

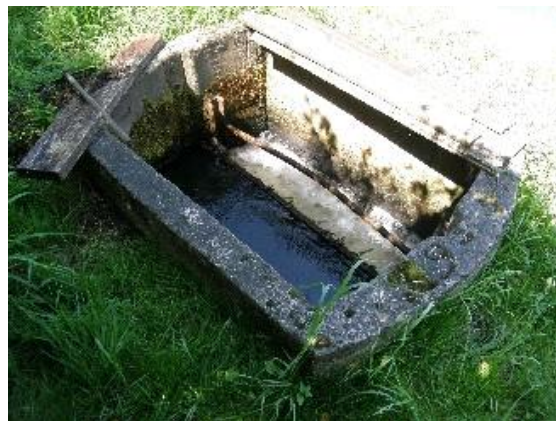
**Bauwerksnummer** 58452\_0\_8158\_BW04

**ökol. Durchgängigkeit:** zeitweise durchgängig

**Beschreibung:** Stau (Mönch) mit Brettern regulierbar danach Unterführung (13m), dann gelangt das Wasser ins Pumpbecken (Fischteichanlage)

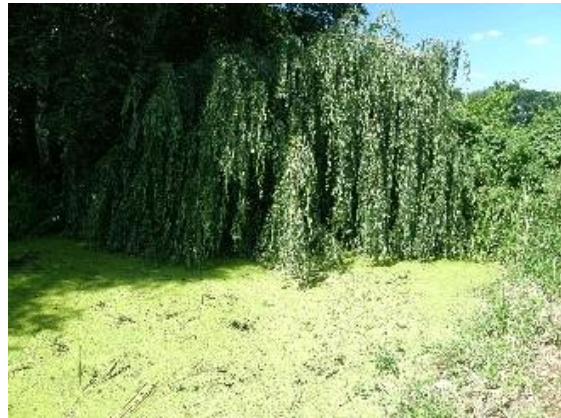
**Bauwerksnummer** 58452\_0\_8158\_BW05

**Beschreibung:** Durchlass nicht einsehbar, stark überstaut und mit Makrophyten bewachsen

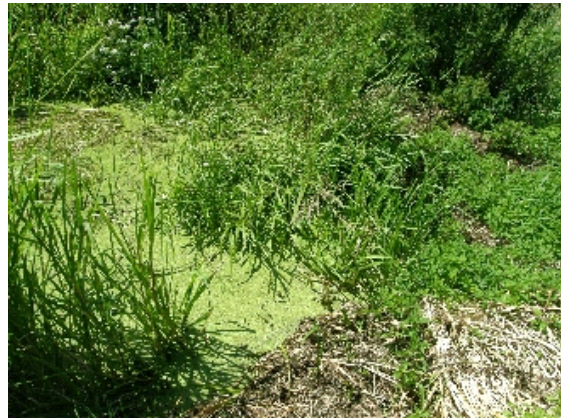
**Bauwerksnummer** 58452\_0\_8158\_BW06

**Beschreibung:** Durchlass stark überstaut; nicht einschätzbar

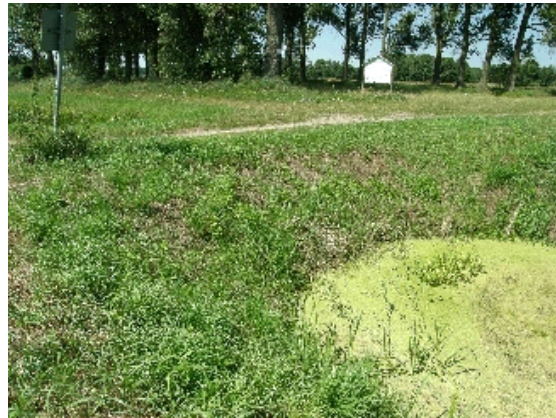
**Bauwerksnummer** 58452\_0\_8158\_BW07

**Beschreibung:** Durchlass für Feldweg (überstaut)

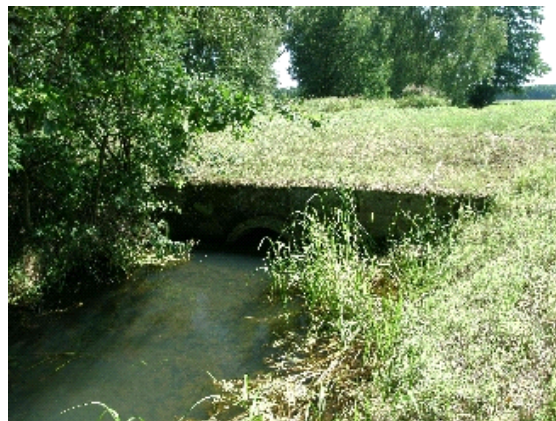
**Bauwerksnummer** 58452\_0\_8158\_BW08

**Beschreibung:** Rohrdurchlass für Feldweg

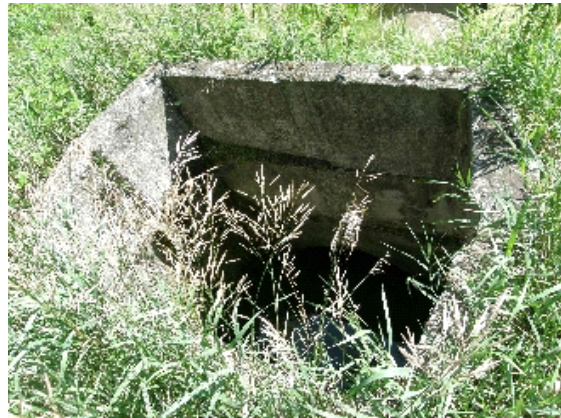
**Bauwerksnummer** 58452\_0\_8158\_BW09

**ökol. Durchgängigkeit:** zeitweise durchgängig

**Beschreibung:** Stau mit Holztafeln

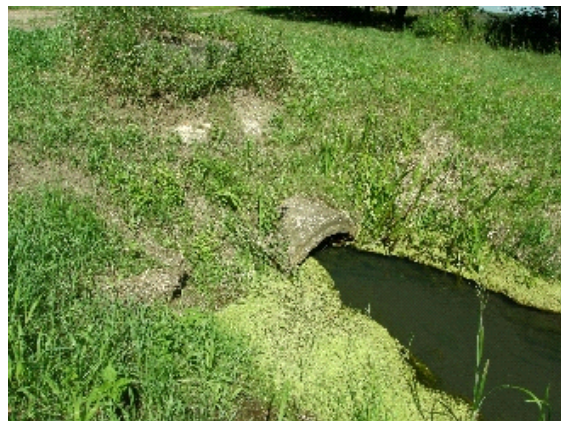
**Bauwerksnummer** 58452\_0\_8158\_BW10

**Beschreibung:** Rohrdurchlass vor Auslauf Stau

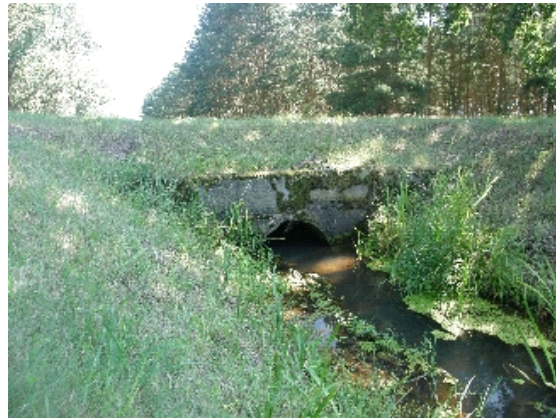
**Bauwerksnummer** 58452\_0\_8158\_BW11

**Beschreibung:** Rohrdurchlass für Waldwegquerung bzw. Auslauf Stau

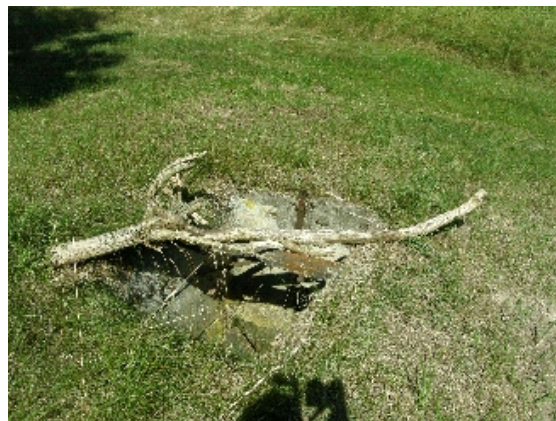
**Bauwerksnummer** 58452\_0\_8158\_BW12

**Baulicher Zustand** verfallend

**Beschreibung:** Stau ohne Tafel

**Maßnahmen-vorschlag** Bedarf prüfen - Rückbau

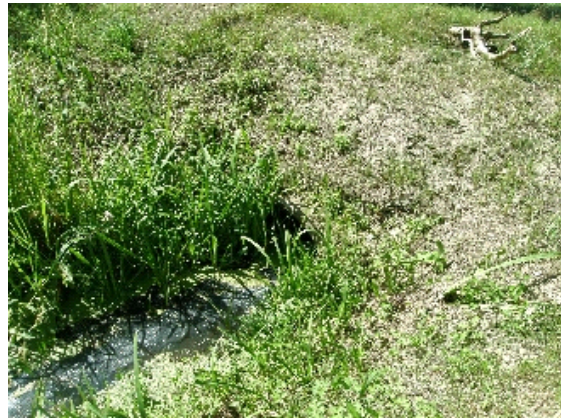
**Bauwerksnummer** 58452\_0\_8158\_BW13

**Beschreibung:** Rohrdurchlass als Einlaufbauwerk für Stau

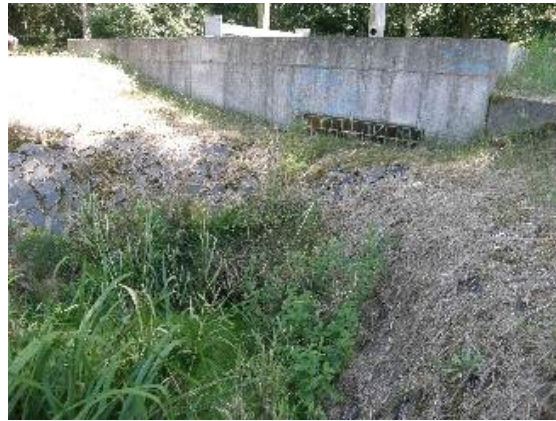
**Bauwerksnummer** 58452\_0\_8158\_BW14

**Beschreibung:** Rohrdurchlass als Auslaufbauwerk vor Stau

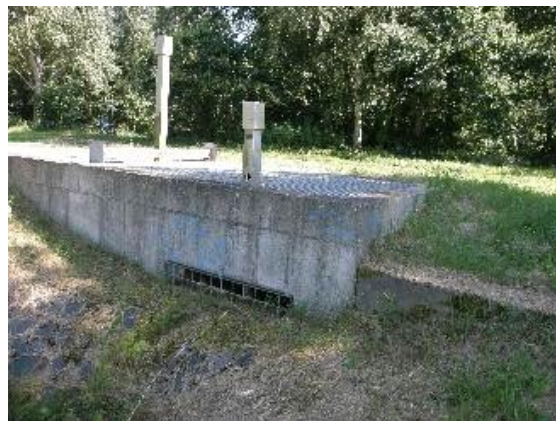
**Bauwerksnummer** 58452\_0\_8158\_BW15

**ökol. Durchgängigkeit:** nicht durchgängig

**Beschreibung:** Stau im Betonkasten mit Absturz; ein Teil des Wassers wird über einen tiefer gesetzten Absturz in die Nuthe umgeleitet (rechts weg)

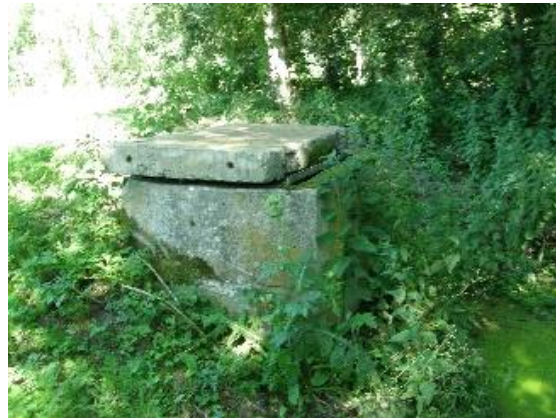
**Bauwerksnummer** 58452\_0\_8158\_BW16

**Beschreibung:** Stau nicht einsehbar

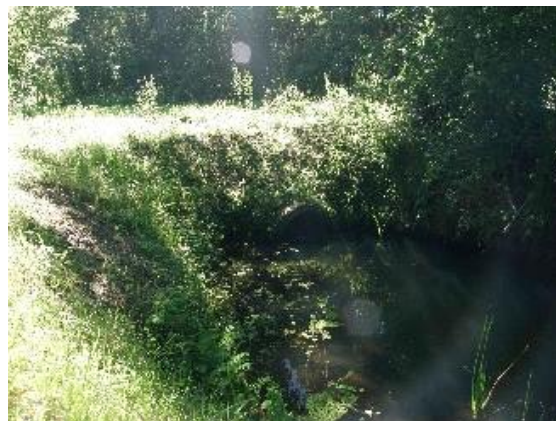
**Bauwerksnummer** 58452\_0\_8158\_BW17

**Beschreibung:** Rohrdurchlass für Waldweg

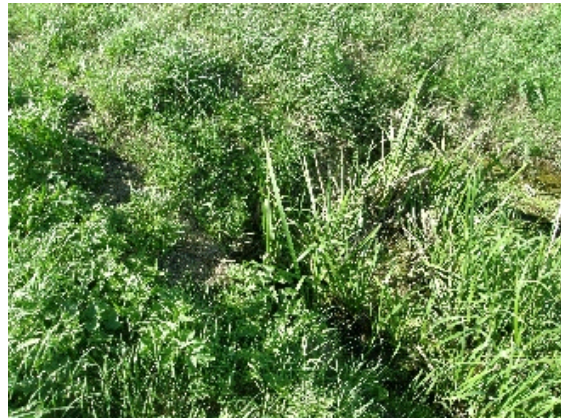
**Bauwerksnummer** 58452\_0\_8158\_BW18

**Beschreibung:** Rohrdurchlass überstaut für Privatstraße

**Maßnahmen-vorschlag** größerer Durchmesser einbauen

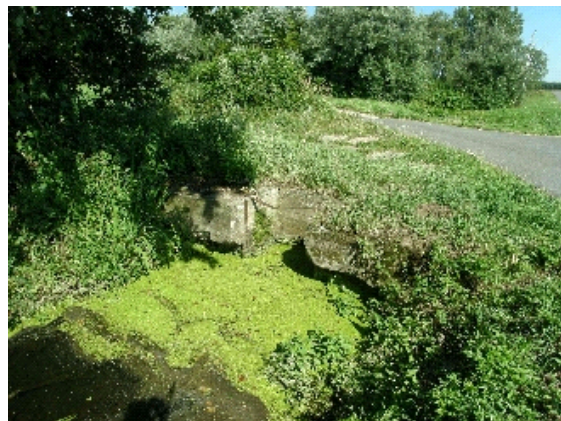
**Bauwerksnummer** 58452\_0\_8158\_BW19

**Baulicher Zustand** verfallend

**Beschreibung:** Stau mit Rohreinlauf

**Maßnahmen-vorschlag** Bedarf prüfen - Rückbau

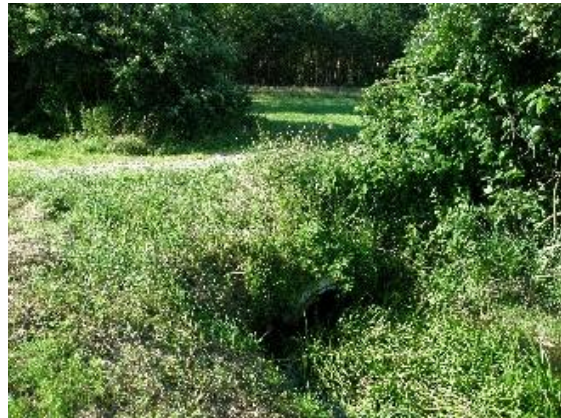
**Bauwerksnummer** 58452\_0\_8158\_BW20

**Beschreibung:** Rohrdurchlass für landwirtschaftliche Überfahrt

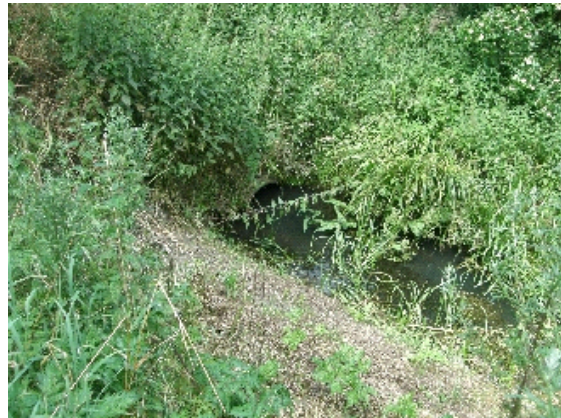
**Bauwerksnummer** 58452\_0\_8158\_BW21

**Beschreibung:** Rohrdurchlass unter Straßenbrücke K 7221

**Mangel** nicht für Otter durchgängig

**Maßnahmen-vorschlag** durch Hamco-Durchlass oder Brücke ersetzen

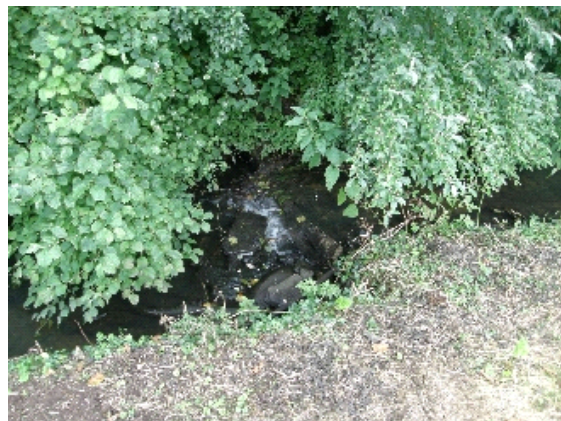
**Bauwerksnummer** 58452\_0\_8158\_BW22

**Beschreibung:** Sohlschwelle

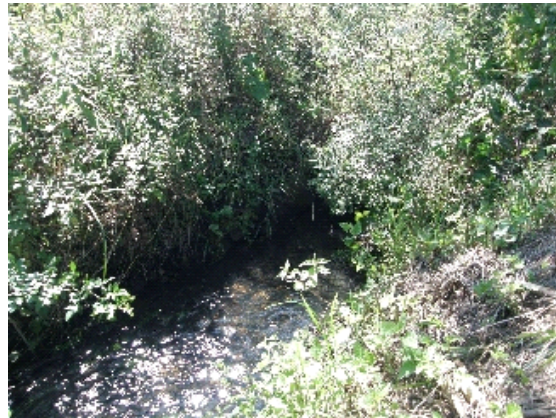
**Bauwerksnummer** 58452\_0\_8158\_BW23

**Beschreibung:** Rohrdurchlass für Straße

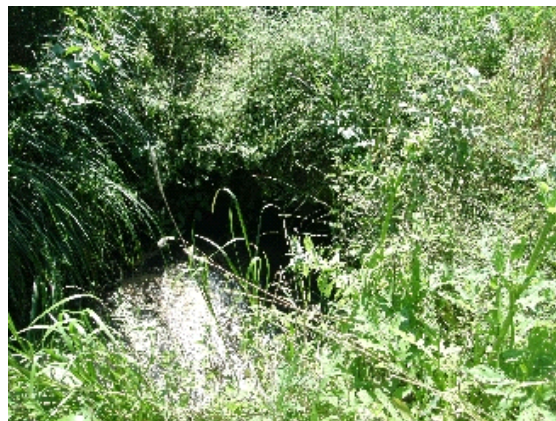
**Bauwerksnummer** 58452\_0\_8158\_BW24

**Beschreibung:** Rohrdurchlass zur landwirtschaftlichen Überweg

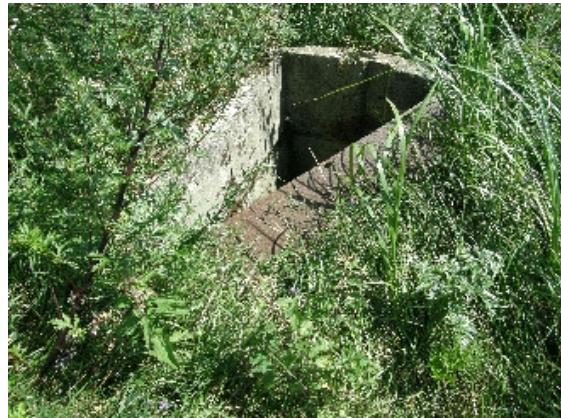
**Bauwerksnummer** 58452\_0\_8158\_BW25

**Beschreibung:** Stau mit Rohrdurchlass

**Mangel** Stautafel fehlt

**Maßnahmen-vorschlag** Bedarf prüfen; Rückbau

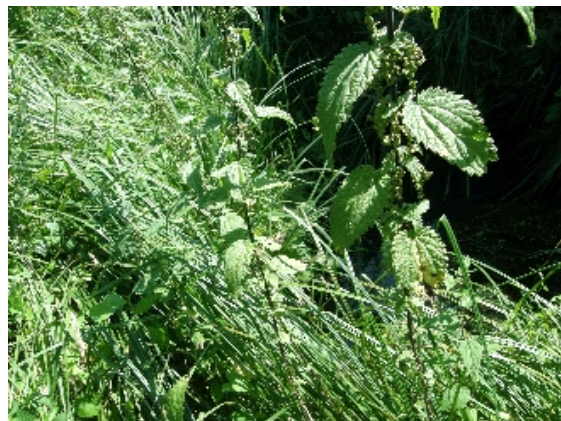
**Bauwerksnummer** 58452\_0\_8158\_BW26

**Beschreibung:** Rohrdurchlass vor Stau

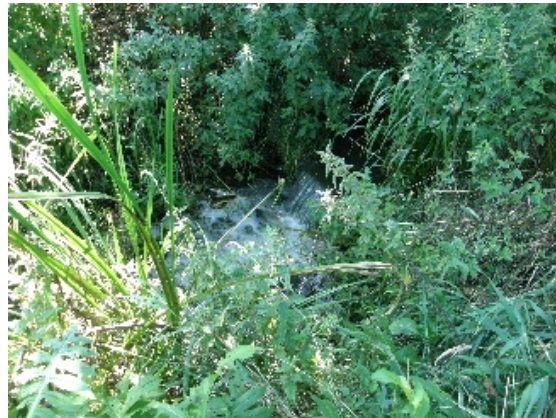
**Bauwerksnummer** 58452\_0\_8158\_BW27

**ökol. Durchgängigkeit:** nur für Fische durchgängig

**Beschreibung:** Sohlschwelle mit 30cm Absturz

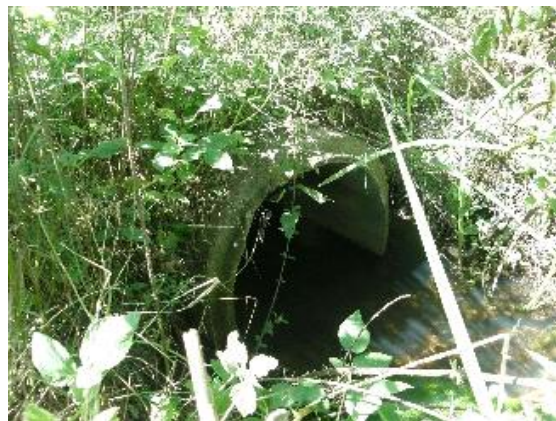
**Bauwerksnummer** 58452\_0\_8158\_BW28

**Beschreibung:** Rohrdurchlass unter landwirtschaftlichen Überweg

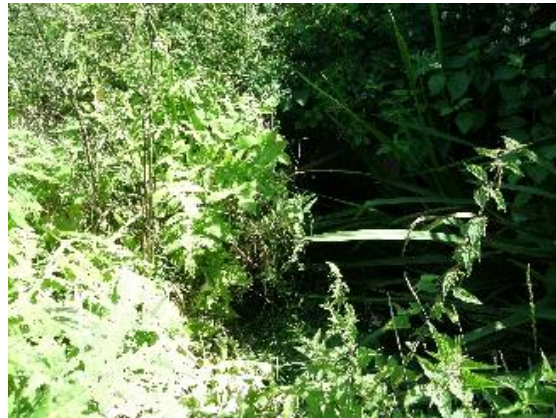
**Bauwerksnummer** 58452\_0\_8158\_BW29

**Beschreibung:** Stau ohne Tafel, Reste als Schwelle

**Mangel** Stautafel fehlt

**Maßnahmen-vorschlag** Bedarf prüfen, Rückbau

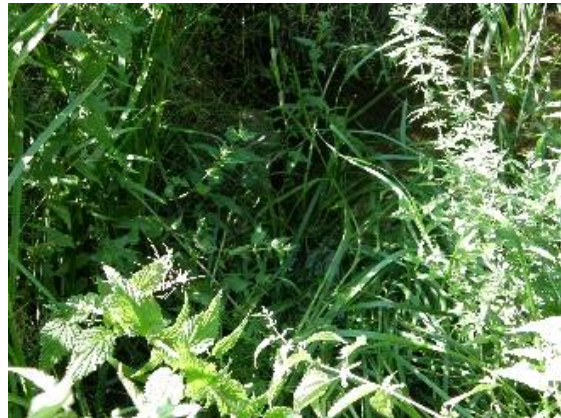
**Bauwerksnummer** 58452\_0\_8158\_BW30

**Beschreibung:** 3/4 des Rohrdurchlass mit Sediment und Wasser gefüllt

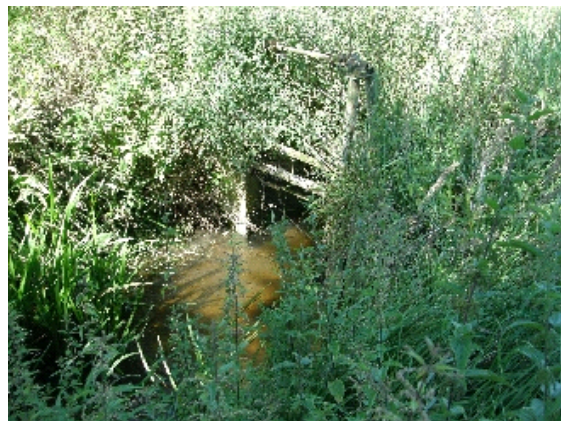
**Bauwerksnummer** 58452\_0\_8158\_BW31

**Mangel** Stautafel und Teile der Mechanik fehlen

**Maßnahmen-vorschlag** Bedarf prüfen; Rückbau

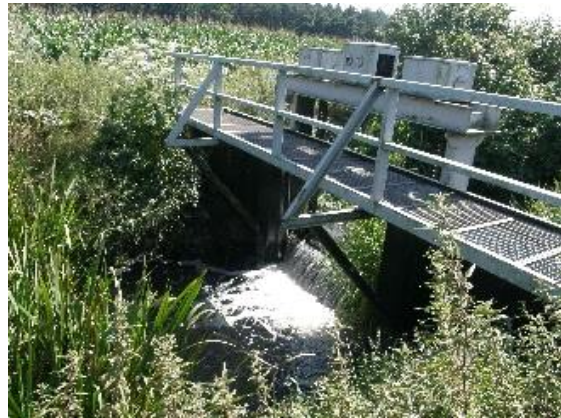
**Bauwerksnummer** 58452\_0\_8158\_BW32

**Beschreibung:** Eintafelwehr mit Meßlatte

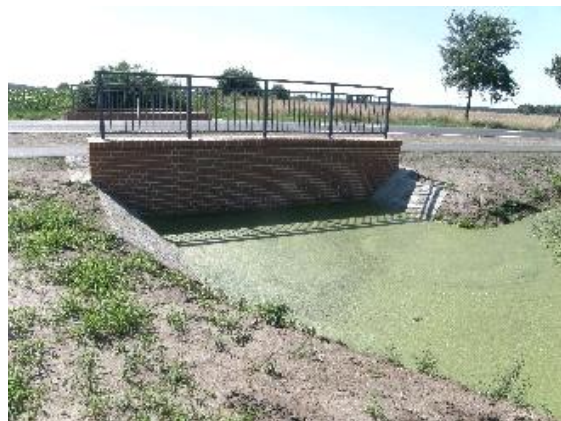
**Bauwerksnummer** 58452\_0\_8158\_BW33

**Beschreibung:** Rohrdurchlass für Straßenbrücke, völlig überstaut, Böschung vor Durchlass mit Steinen befestigt

**Mangel** für Otter nicht durchgängig

**Maßnahmen-vorschlag** durch Hamco-Durchlass oder Brücke ersetzen

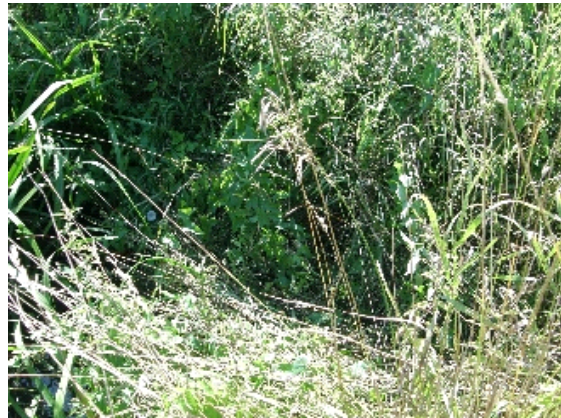
**Bauwerksnummer** 58452\_0\_8158\_BW34

**Beschreibung:** Rohrdurchlass für landwirtschaftliche Überfahrt, komplett zugewachsen

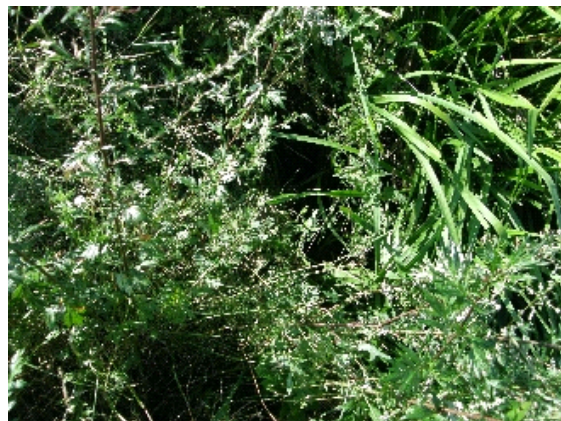
**Bauwerksnummer** 58452\_0\_8158\_BW35

**Beschreibung:** Rohrdurchlass für Stau und als landwirtschaftliche Überfahrt genutzt

**Mangel** stark bemoost und zugewachsen

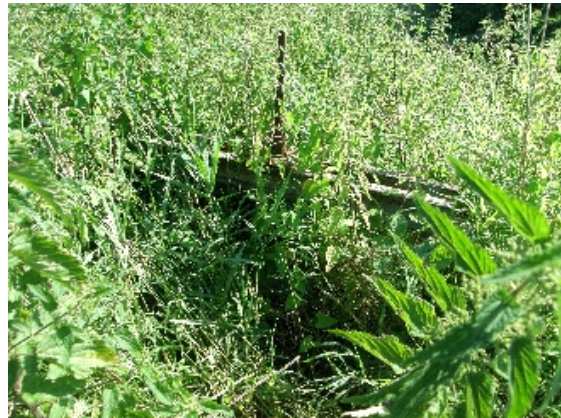
**Beschreibung:** Eintafelstau

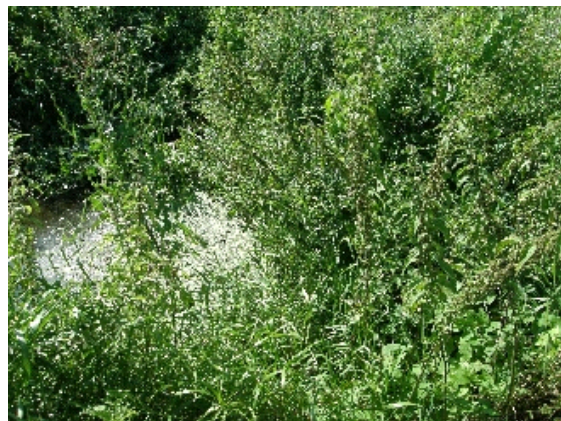
**Beschreibung:** Rohrdurchlass für Einlauf Stau, überstaut

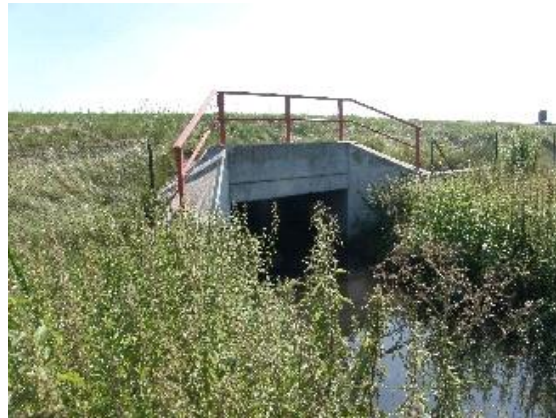
**Beschreibung:** Straßenbrücke für B101

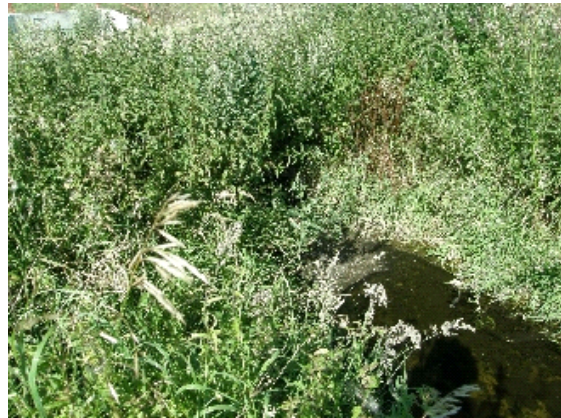
**Beschreibung:** Rohrdurchlass für asphaltierten Beiweg
