Bauwerksnummer 584_0_34470_BW01**Gewässer:** Nuthe

GWK: 584

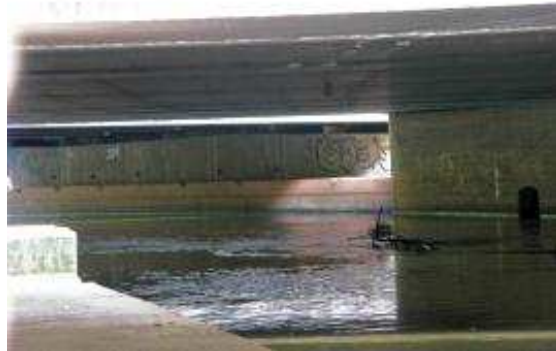
Bauwerksnummer 584_0_34470_BW04

Beschreibung: Brücke der DB nicht zugänglich, Bw liegt zwischen BW03 und BW05

Mangel Berme nicht durchgängig mit den beiden Brücken davor und dahinter, wegen Betonpfeiler

Maßnahmen-vorschlag durchgängige Berme mit den anschließenden Brücken schaffen

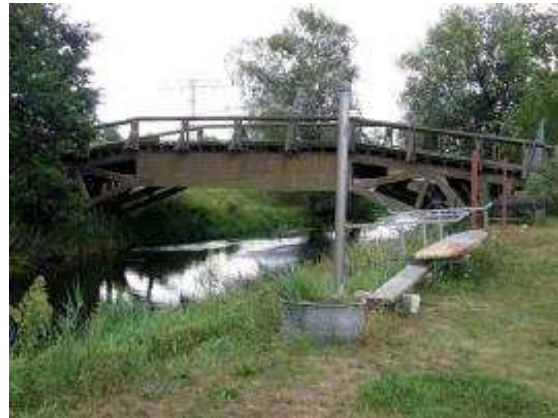
Bauwerksnummer 584_0_34470_BW17

Baulicher Zustand Einsturz gefährdet, abgespe

Beschreibung: Königsbrücke

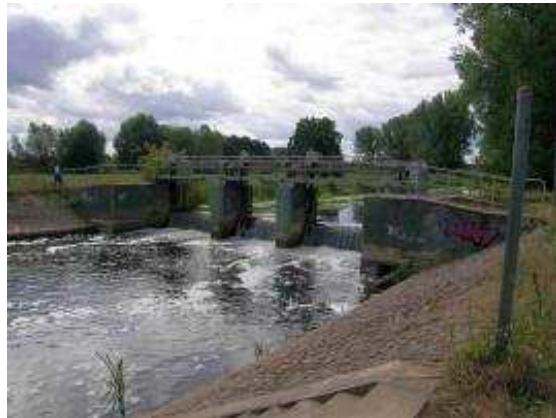
Bauwerksnummer 584_0_34470_BW19

Beschreibung: Wehr Burgfischerei, Schützenwehr mit Elektroantrieb

Bemerkungen Beckenpass nicht funktionstüchtig

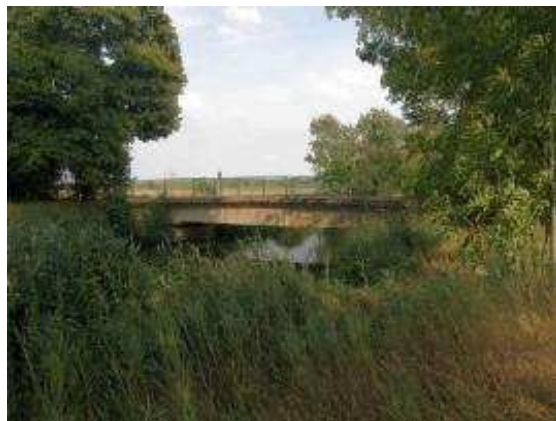
Bauwerksnummer 584_0_34470_BW26

Beschreibung: Straßenbrücke (Am Kietz) L771

Mangel Berme fehlt

Maßnahmen-vorschlag Berme einbauen

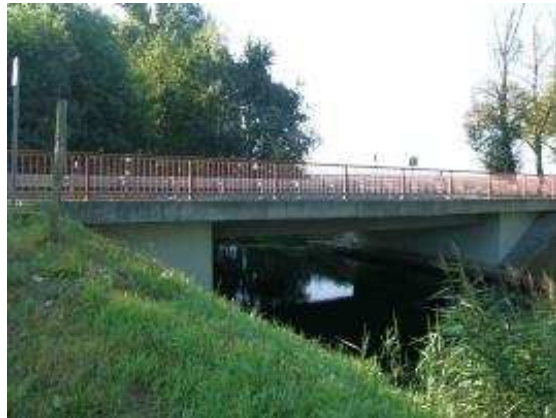
Bauwerksnummer 584_0_34470_BW27

Beschreibung: Straßenbrücke L793 Jütchendorf

Mangel Berme bei HQ überspült

Maßnahmen-vorschlag Berme erhöhen

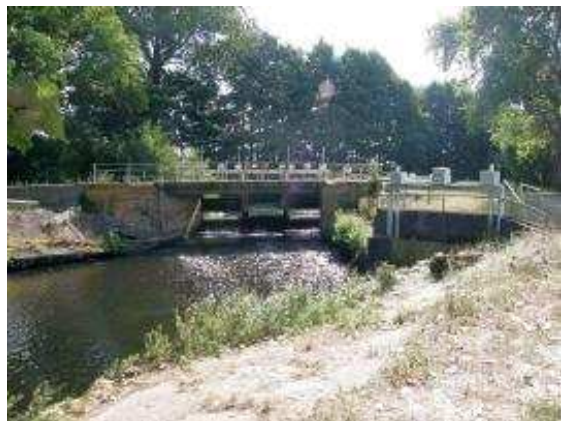
Bauwerksnummer 584_0_34470_BW29

Beschreibung: dreifeldrige Wehranlage aus doppelten Stahltafeln, mittlere Tafel mit aufgesetzter Klappe mit Brücke für Straßenquerung (Feldweg)

Mangel ohne Fischpass

Maßnahmen-vorschlag Fischpass einbauen

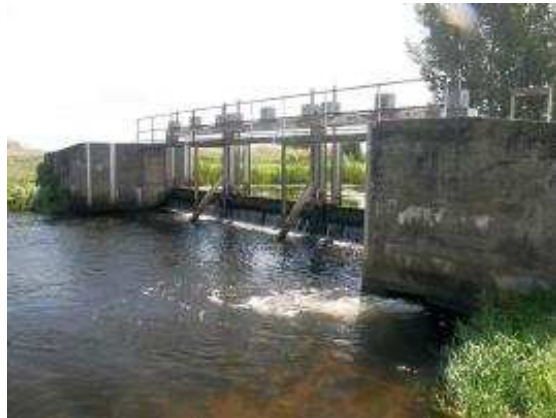
Bauwerksnummer 584_0_34470_BW31

Beschreibung: Wehr Dreifließe - dreifeldriges Wehr mit Fischpass und Pegellatte

Mangel Fischpass nicht durchgängig

Maßnahmen-vorschlag optimieren

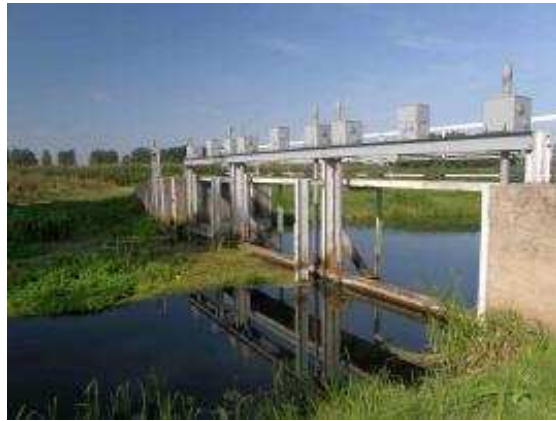
Bauwerksnummer 584_0_34470_BW38

Beschreibung: Wehr Liebätz (Drei-Felder-Wehr mit mit Doppelstahltafeln; Beckenpass)

Mangel z.Z. nicht funktionstüchtig

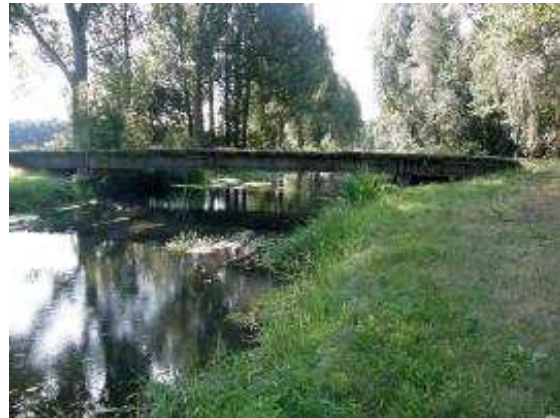
Bauwerksnummer 584_0_34470_BW40

Baulicher Zustand verfallend

Beschreibung: Brücke für landwirtschaftliche Überfahrt

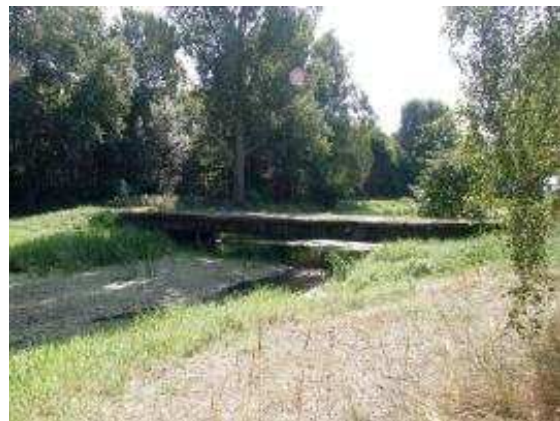
Bauwerksnummer 584_0_34470_BW41

Baulicher Zustand stellenweise repariert

Beschreibung: Brücke für landwirtschaftliche Überfahrt
