Bauwerksnummer 58498_0_4483_BW01

Gewässer: Rehgraben

Abschnitts-Nr. 58498 0 4483 AB01

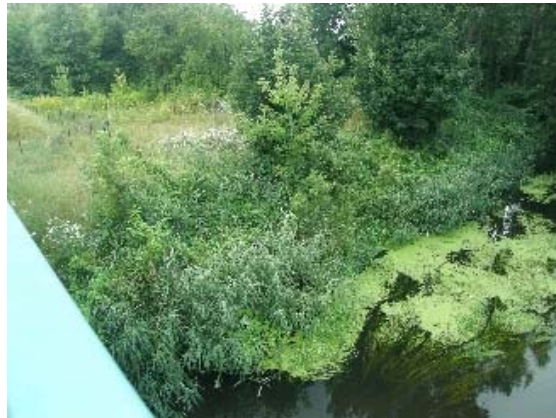
Beschreibung: Bereich nicht einsehbar, abgezäunt, Ein- und Auslauf nicht erkennbar

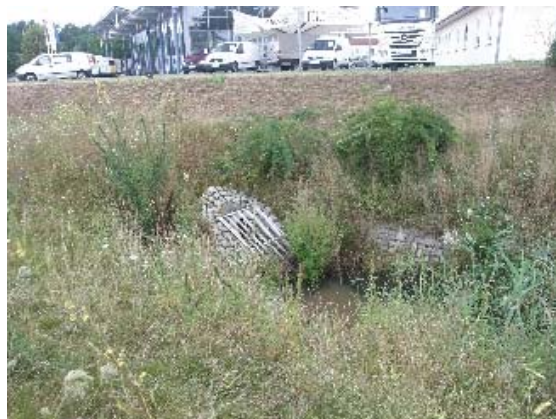
Bauwerksnummer 58498_0_4483_BW02

Beschreibung: Einlauf nicht gefunden, abgezäunt, Durchlass unter Straße "Verkehrshof" mit Krautfang am Auslauf

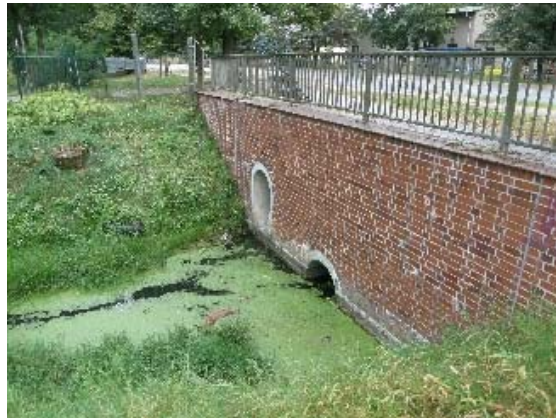
Bauwerksnummer 58498_0_4483_BW03

ökol. Durchgängigkeit: zeitweise durchgängig

Beschreibung: Zweifachdurchlass unter Straße "Scheunertallee" mit Radweg

Bemerkungen oberes Rohr trocken

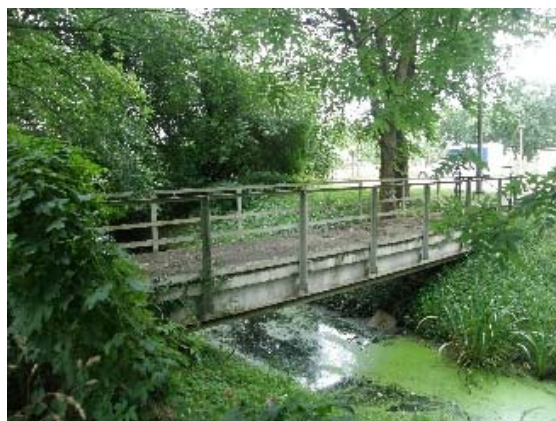
Bauwerksnummer 58498_0_4483_BW04

Beschreibung: ehemalige Fußgängerbrücke

Bemerkungen funktionslos

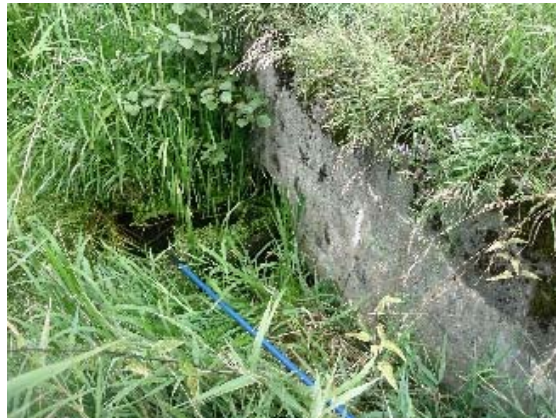
Bauwerksnummer 58498_0_4483_BW05

ökol. Durchgängigkeit: durchgängig

Beschreibung: Durchlass unter Feldweg

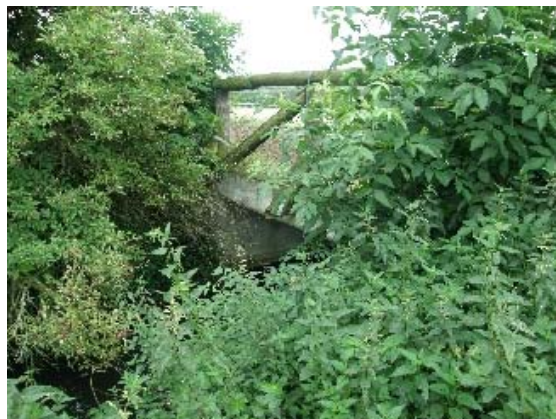
Bauwerksnummer 58498_0_4483_BW06

Beschreibung: Brücke landwirtschaftlicher Überweg (Reiterhof)

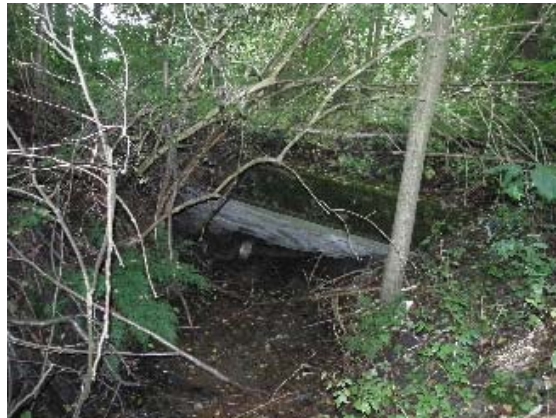
Bauwerksnummer 58498_0_4483_BW07

ökol. Durchgängigkeit: nicht durchgängig

Beschreibung: Rohrdurchlass unter Waldweg

Mangel Betonfront abgebrochen

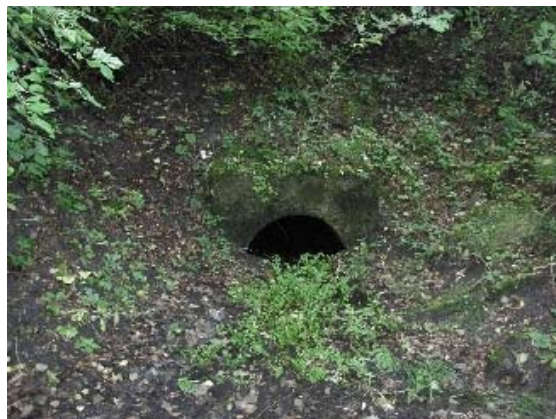
Bauwerksnummer 58498_0_4483_BW08

ökol. Durchgängigkeit: nicht durchgängig

Beschreibung: Rohrdurchlass unter Bahndamm

Bemerkungen zur Hälfte mit Substrat gefüllt

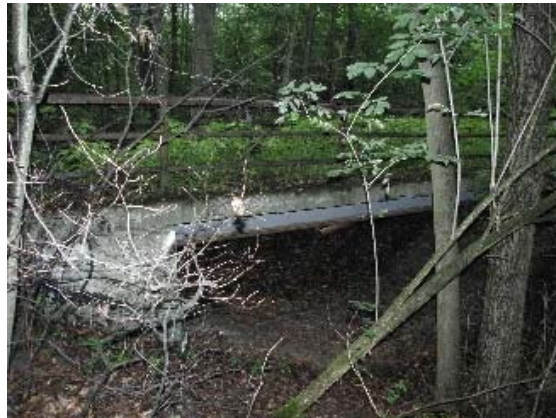
Bauwerksnummer 58498_0_4483_BW09

Baulicher Zustand baufällig

Beschreibung: ehemalige Fußgängerbrücke

Bemerkungen gesperrt
