Bauwerksnummer 584112_0_1772_BW01

Gewässer: Rohrbecker Graben

Durchlass

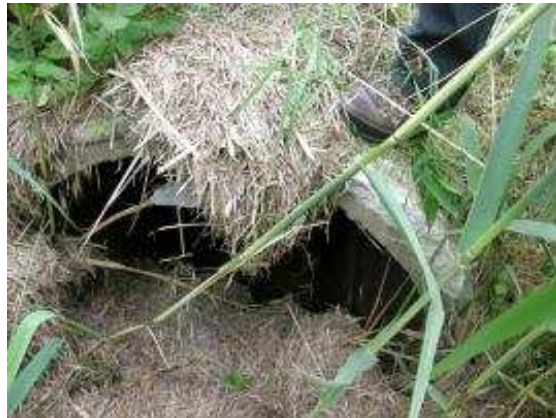
Station: 328

ökol. Durchgängigkeit: zeitweise durchgängig

Beschreibung: Rohrdurchlass für landwirtschaftlichen Weg

Bemerkungen trocken

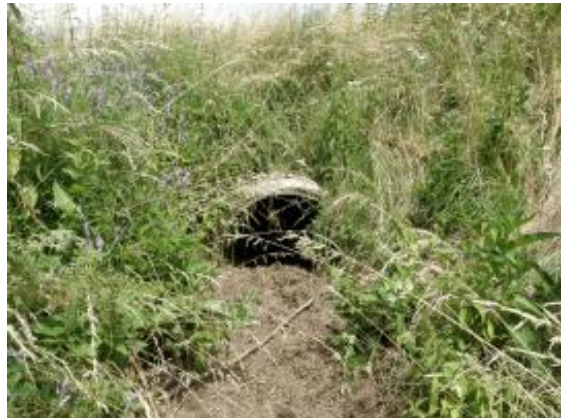
Station: 472

ökol. Durchgängigkeit: zeitweise durchgängig

Beschreibung: landwirtschaftliche Überweg

Bemerkungen trocken

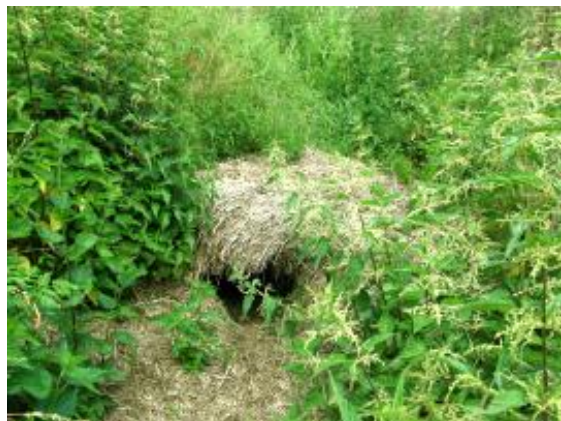
Station: 834

ökol. Durchgängigkeit: zeitweise durchgängig

Beschreibung: landdwirtschaftl. Überweg

Bemerkungen trocken

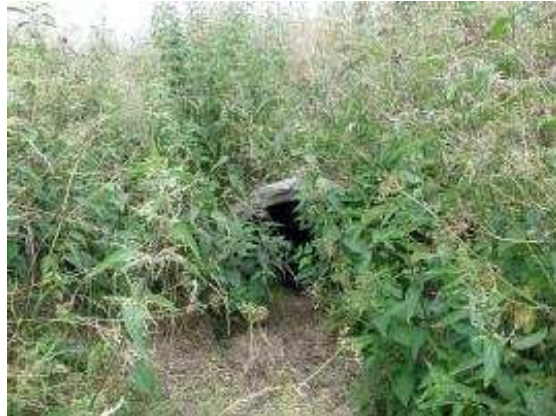
Station: 1362

ökol. Durchgängigkeit: zeitweise durchgängig

Beschreibung: Durchlass für landwirtschaftliche Überfahrt
