**Bauwerksnummer** 5842\_0\_9021\_BW01

**Gewässer:** Steinerfließ

GWK: 5842

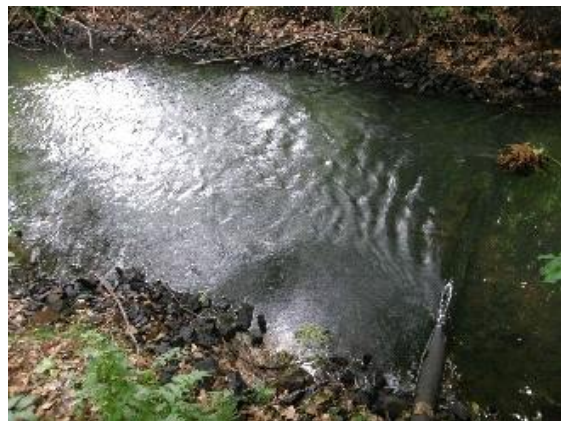
**Bauwerksnummer** 5842\_0\_9021\_BW02

**Baulicher Zustand** Steine zum Teil weggespült

**Bemerkungen** ein Rohr liegt quer über Gerinne an Anfang der Gleite

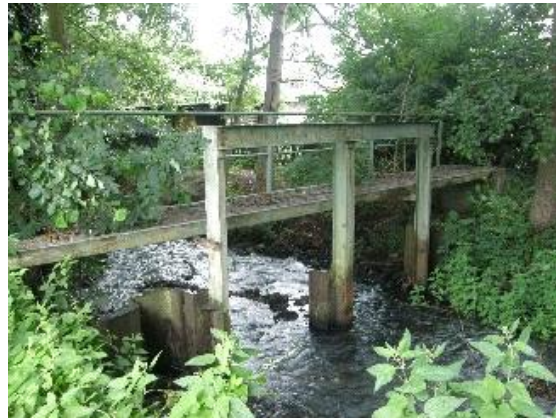
**Bauwerksnummer** 5842\_0\_9021\_BW05

**Abschnitts-Nr.** 5842\_0\_9021\_AB01  
**Material** Stahl/Betonfundamente  
**Breite [cm]** 1000  
**Länge [cm]** 100  
**Durchmesser [mm]**  
**Baulicher Zustand** Überreste eines Wehrs  
**ökol. Durchgängigkeit:** durchgängig  
**Bauwerksart:** Stau, Wehr, Absturzbauwerke  
**Art des Wehres:**  
**Beschreibung:** Reste eines Wehrs

**Maßnahmen-vorschlag** Rückbau

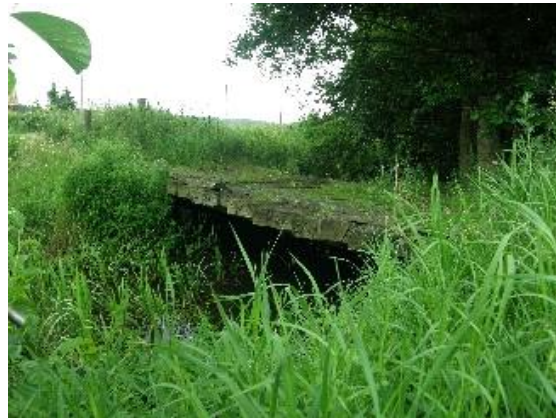
**Bauwerksnummer** 5842\_0\_9021\_BW07

**Baulicher Zustand** verrottet

**Bemerkungen** augenscheinlich nicht mehr benutzt

**Maßnahmen-vorschlag** Rückbau

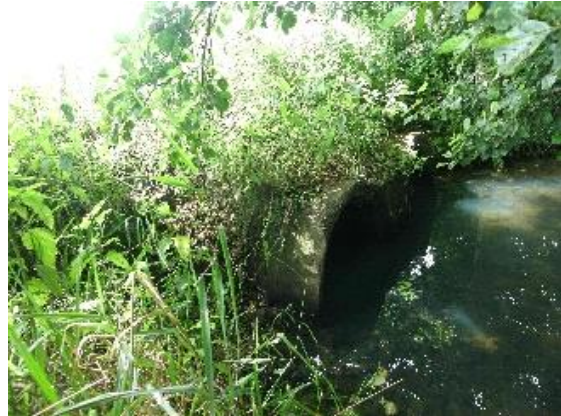
**Bauwerksnummer** 5842\_0\_9021\_BW09**Gewässer:** Steinerfließ

**Durchlass****Abschnitts-Nr.** 5842\_0\_9021\_AB03**Material** Beton**Breite [cm]** 250**Länge [cm]** 110**Durchmesser [mm]** 2x750**Baulicher Zustand** verwittert**ökol. Durchgängigkeit:** durchgängig**Bauwerksart:** Durchlass**Art des Wehres:****Beschreibung:** Zwillingsdurchlass unter landwirtschaftlichem Weg

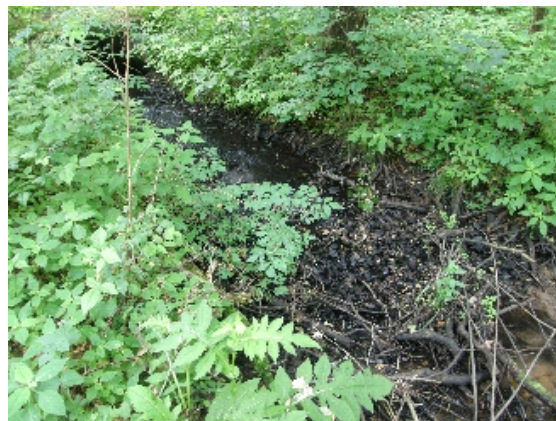
**Bauwerksnummer** 5842\_0\_9021\_BW11

**Baulicher Zustand** Steine teilweise fortgespült

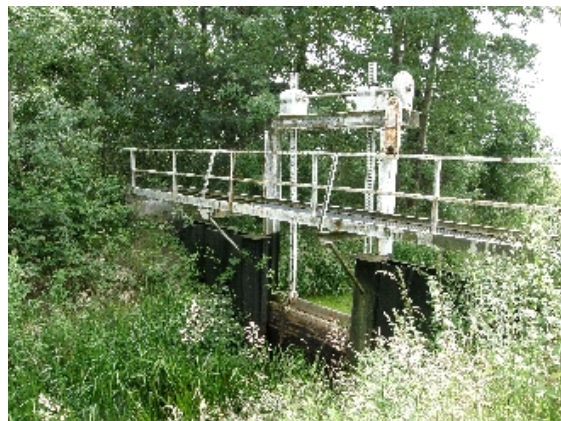
**Bauwerksnummer** 5842\_0\_9021\_BW22

**Bemerkungen** teilweise unterspült, mit Begehungsbrücke und Meßlatte

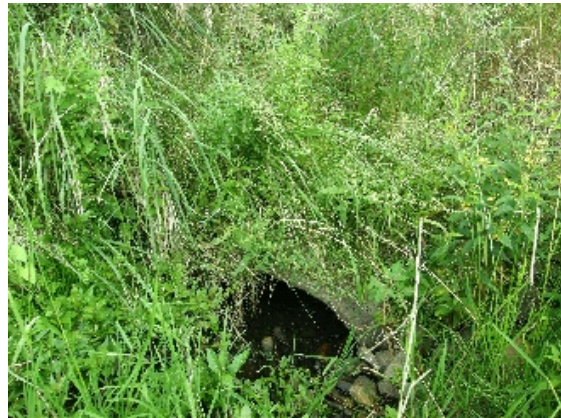
**Bauwerksnummer** 5842\_0\_9021\_BW23

**Bemerkungen** Steine im Rohr

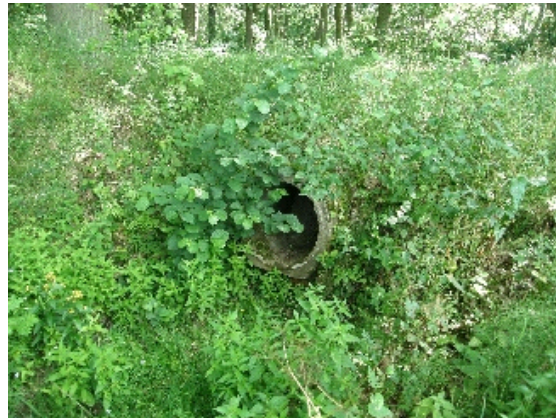
**Bauwerksnummer** 5842\_0\_9021\_BW30

**Baulicher Zustand** stark bemoost

**ökol. Durchgängigkeit:** nicht durchgängig

**Bemerkungen** liegt 30cm über Sohle, trocken

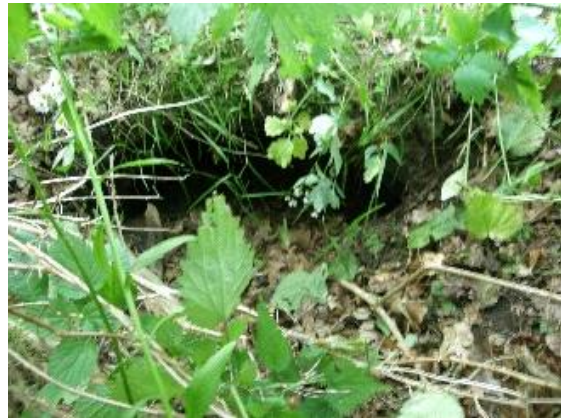
**Bauwerksnummer** 5842\_0\_9021\_BW31

**ökol. Durchgängigkeit:** nicht durchgängig

**Bemerkungen** 2/3 des Rohres mit Substrat und Laub gefüllt

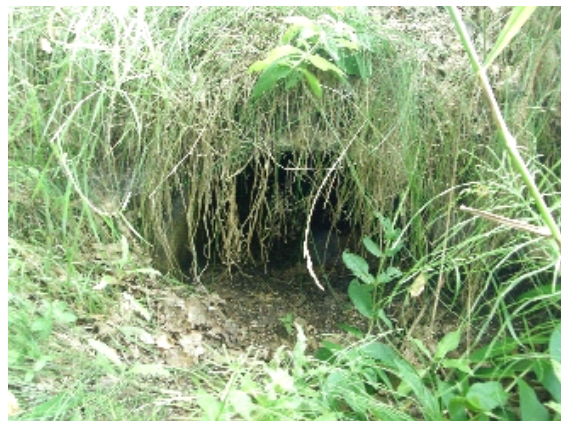
**Bauwerksnummer** 5842\_0\_9021\_BW32

**ökol. Durchgängigkeit:** nicht durchgängig

**Bemerkungen** 2/3 mit Sediment verschüttet

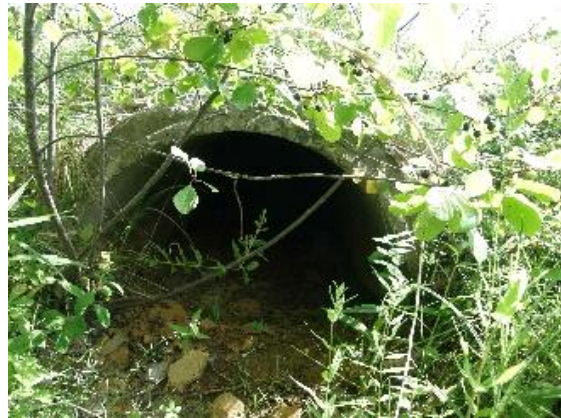
**Bauwerksnummer** 5842\_0\_9021\_BW33

**ökol. Durchgängigkeit:** nicht durchgängig

**Bemerkungen** verockertes Sediment vorhanden, Steinschüttung am Ufer vorhanden

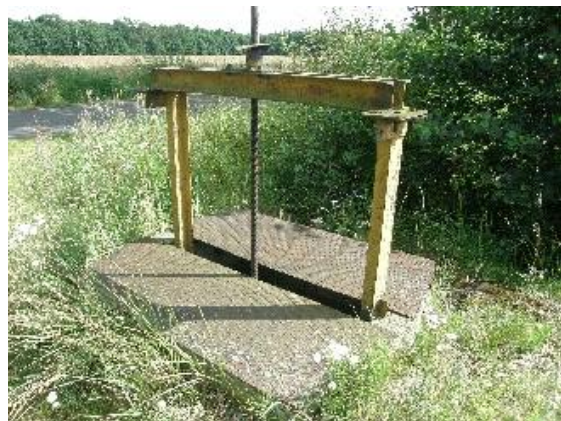
**Bauwerksnummer** 5842\_0\_9021\_BW34

**ökol. Durchgängigkeit:** nicht durchgängig

**Bemerkungen** mit Sediment beidseits verschüttet

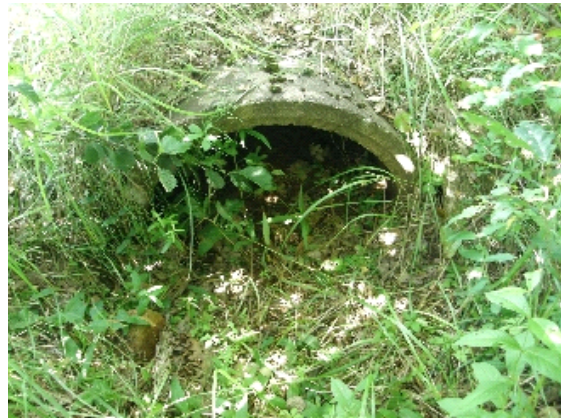
**Bauwerksnummer** 5842\_0\_9021\_BW35

**ökol. Durchgängigkeit:** nicht durchgängig

**Bemerkungen** stark mit Erdreich zugeschüttet
