Bauwerksnummer 584974_0_5712_BW01

Gewässer: Stöcker

Wehr

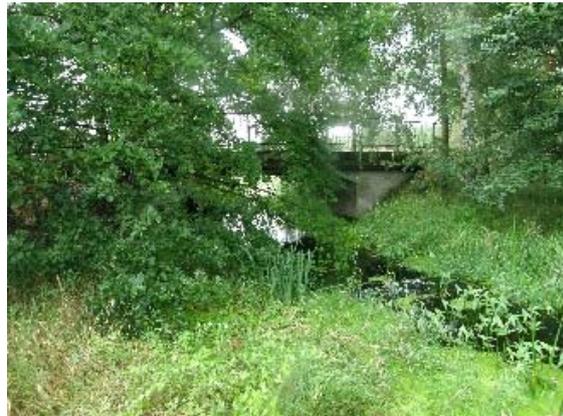
Bauwerksnummer 584974_0_5712_BW05

Beschreibung: Straßenbrücke L771

Mangel Berme fehlt

Maßnahmen-vorschlag Berme einbauen

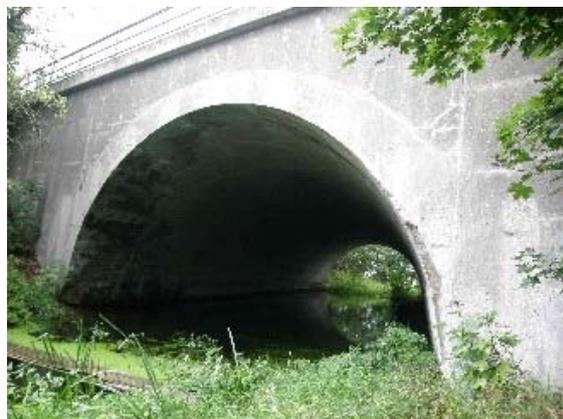
Bauwerksnummer 584974_0_5712_BW06

Beschreibung: Brück der DB inklusive Straßenquerung

Mangel Berme fehlt

Maßnahmen-vorschlag Berme einbauen

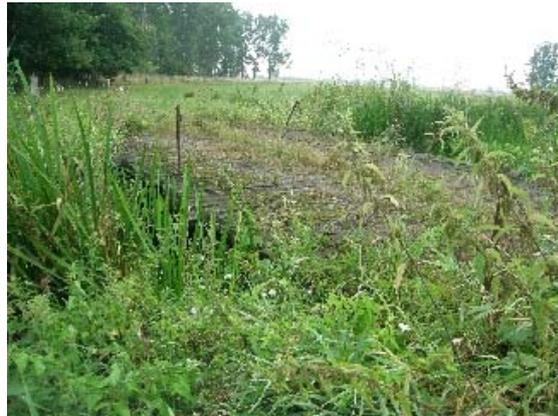
Bauwerksnummer 584974_0_5712_BW07

Baulicher Zustand langsam verfallend

Beschreibung: Holzbohlenbrücke zur landwirtschaftlichen Überfahrt genutzt

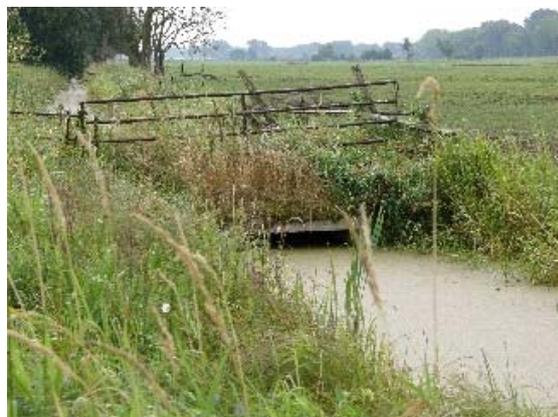
Bauwerksnummer 584974_0_5712_BW08

Baulicher Zustand verfallend

Mangel Wasser staut auf, Durchmesser zu klein

Maßnahmen-vorschlag größeren Durchlass oder Brücke einbauen

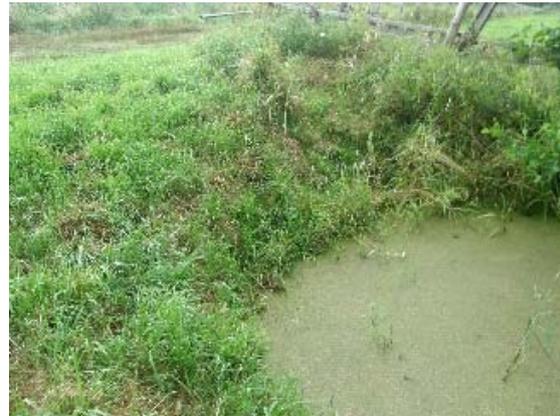
Bauwerksnummer 584974_0_5712_BW09

Beschreibung: Düker-Durchlass komplett überstaut, daher Durchmesser nicht abzuschätzen

Mangel Durchmesser zu klein

Maßnahmen-vorschlag größeren Durchmesser einbauen

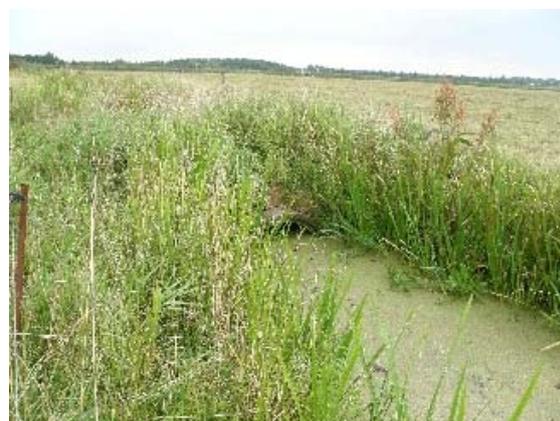
Bauwerksnummer 584974_0_5712_BW10

Mangel Durchmesser zu klein

Maßnahmen-vorschlag größer dimensionieren

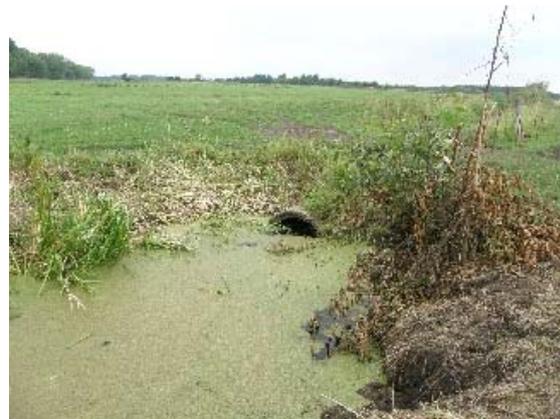
Bauwerksnummer 584974_0_5712_BW11

Mangel Durchmesser zu klein, Wasser angestaut

Maßnahmen-vorschlag größer dimensionieren

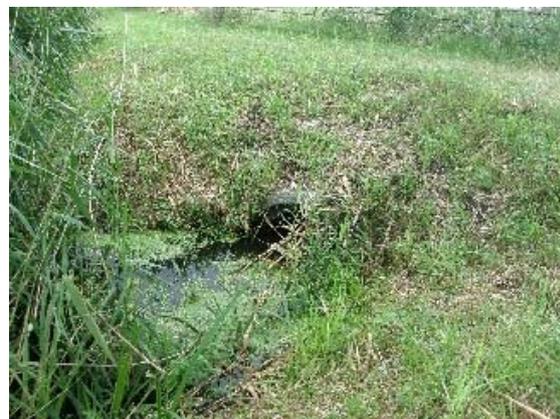
Bauwerksnummer 584974_0_5712_BW12

Beschreibung: Rohrdurchlass als Einlaufbauwerk von Nuthe in Stöcker, stark zugewachsen

Mangel Durchmesser zu klein dimensioniert

Maßnahmen-vorschlag größeren Durchlass einbauen
