Abschnitt: 584942_0_6352_AB01

Gewässer: Schafgraben

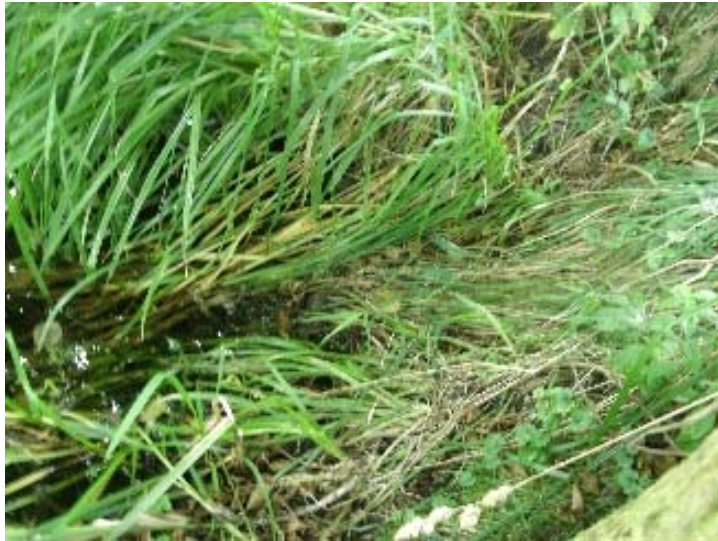
BW01 - Einmündung Nuthe /
Durchlass nicht erkennbar

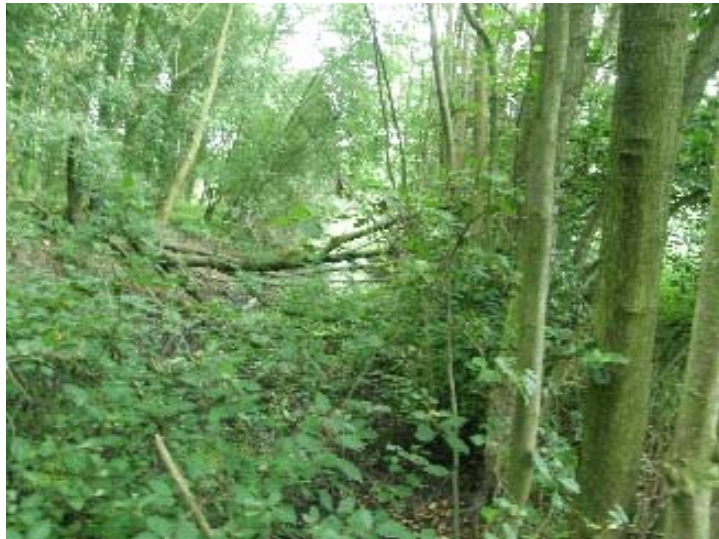
Foto Nummer 01000_02

AB03 mit Sturzbäumen

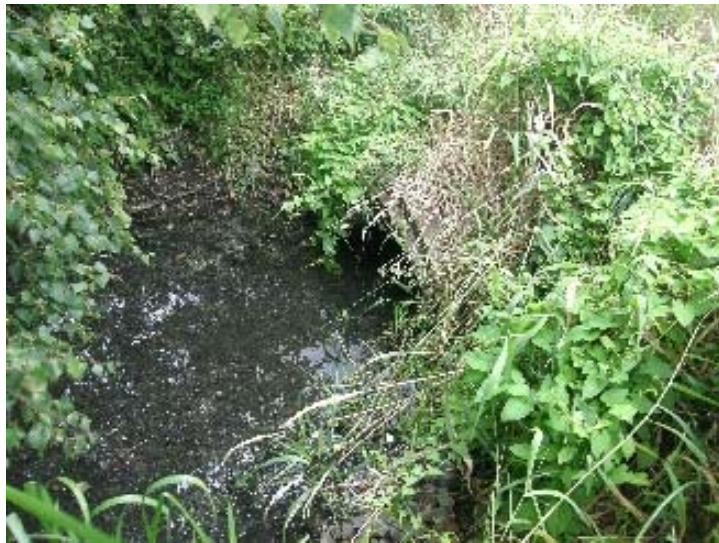
Foto Nummer 01400_01

BW09 - Durchlass

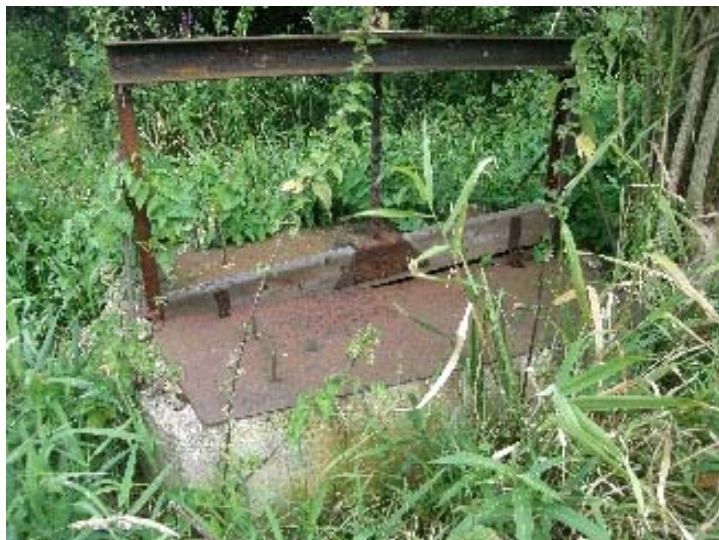
Foto Nummer 01400_02

BW10 - Stau

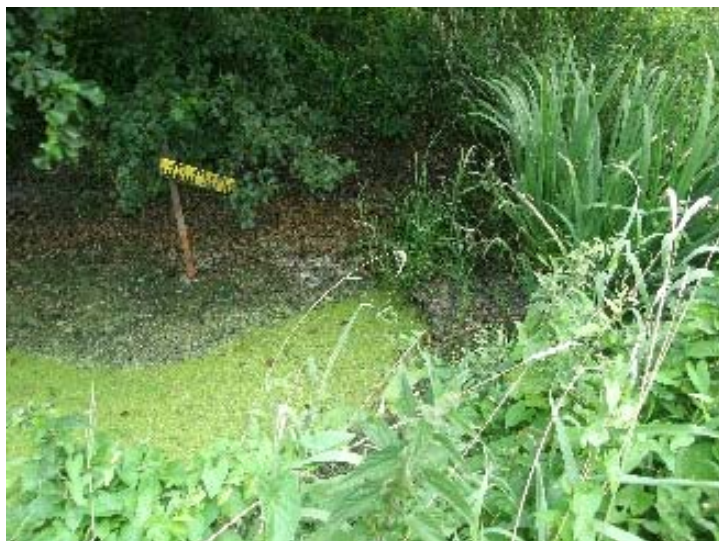
Foto Nummer 01400_03

BW11 - Durchlass mit demolierter
Meßlatte

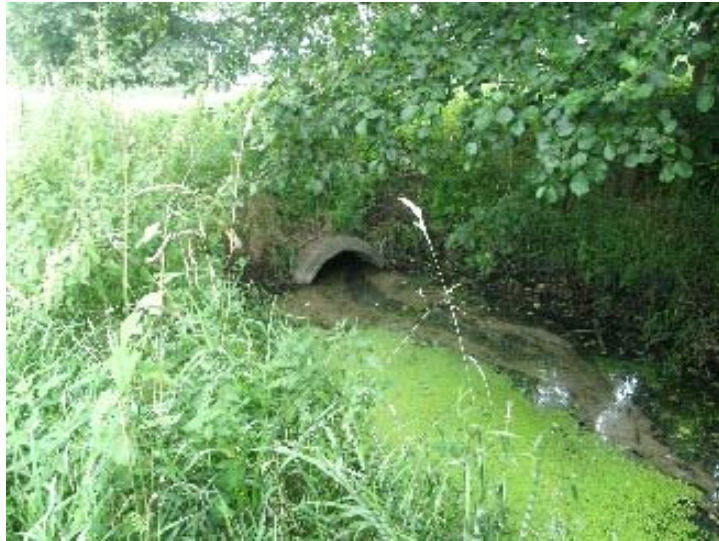
Foto Nummer 01800_01

BW12 - Durchlass

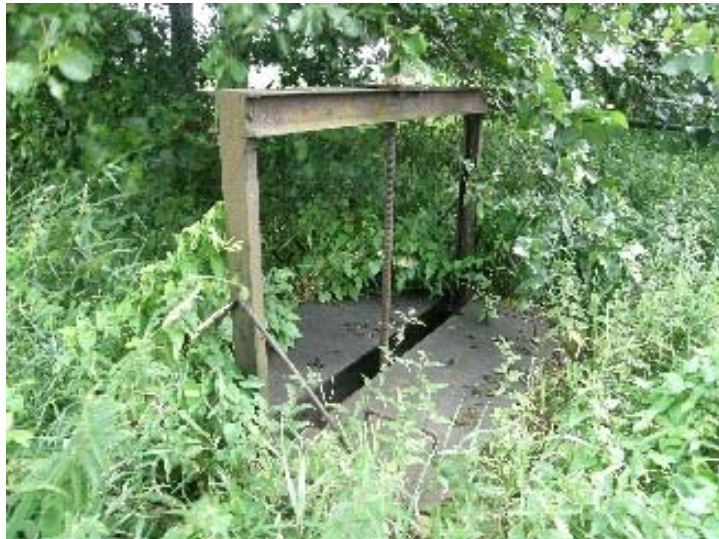
Foto Nummer 01800_02

BW13 - Stau

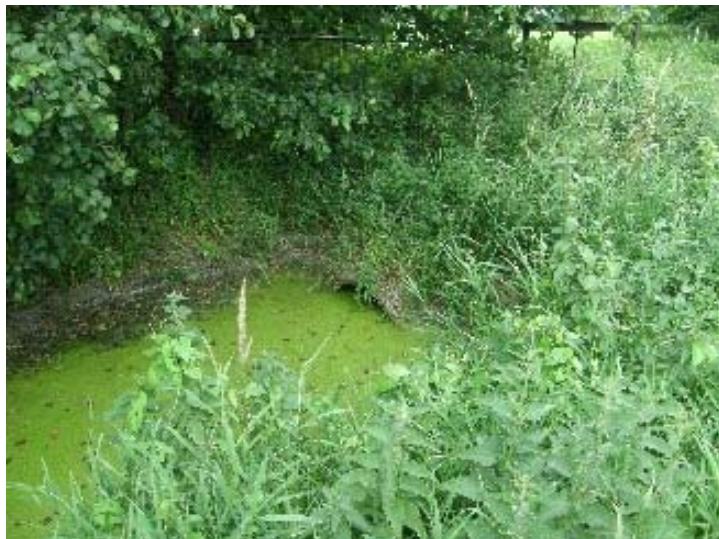
Foto Nummer 01800_03

BW14 - Durchlass

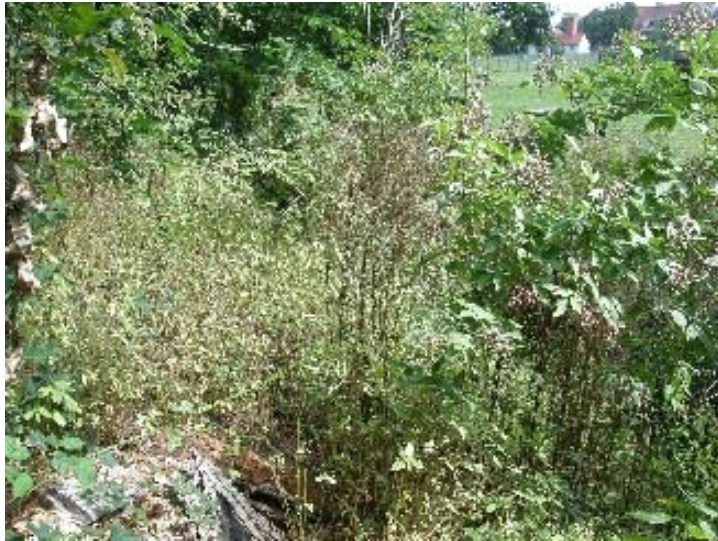
AB06 - stark zugewachsene
Böschung

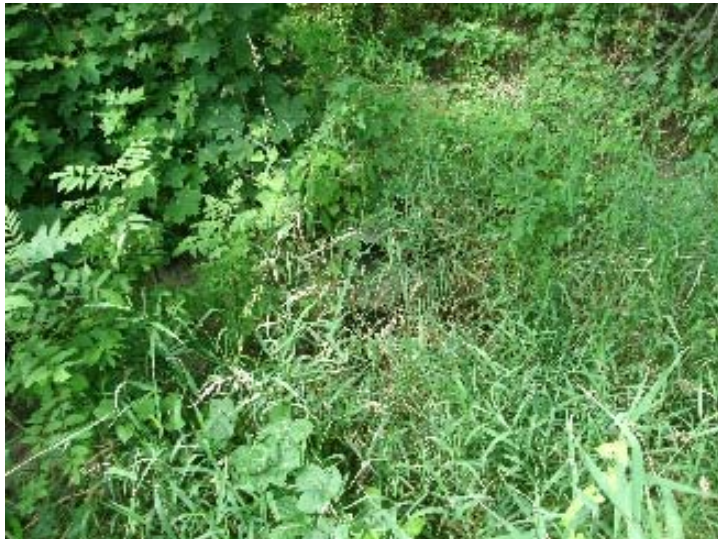
BW15 - Durchlass

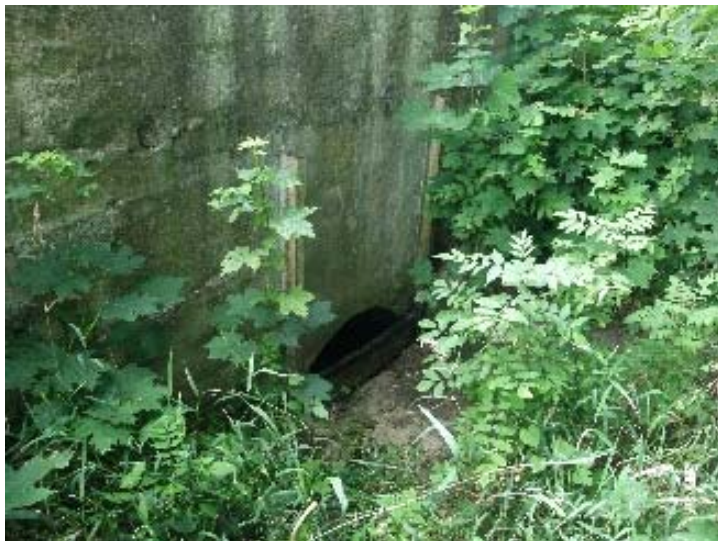
BW16 - Verrohrung

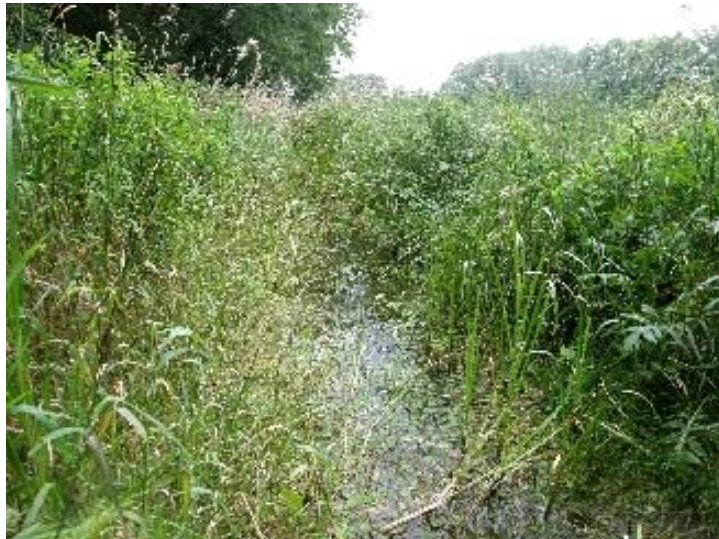
Foto Nummer 03800_01

AB08 (wasserführend)

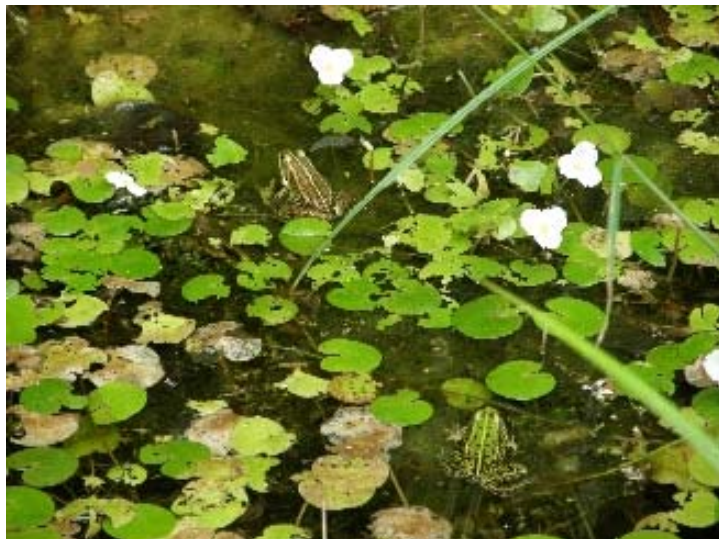
Foto Nummer 03800_02

Ab08 mit Schwimmblattvegetation

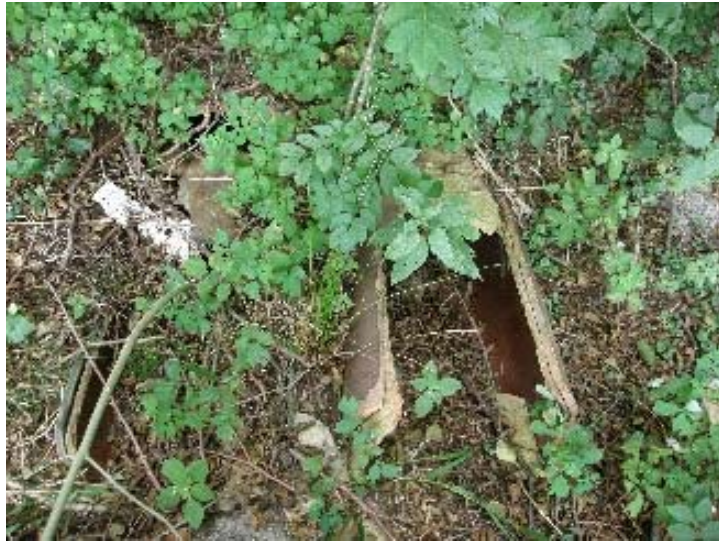
Foto Nummer 06352_01

BW26 - Doppeldurchlass

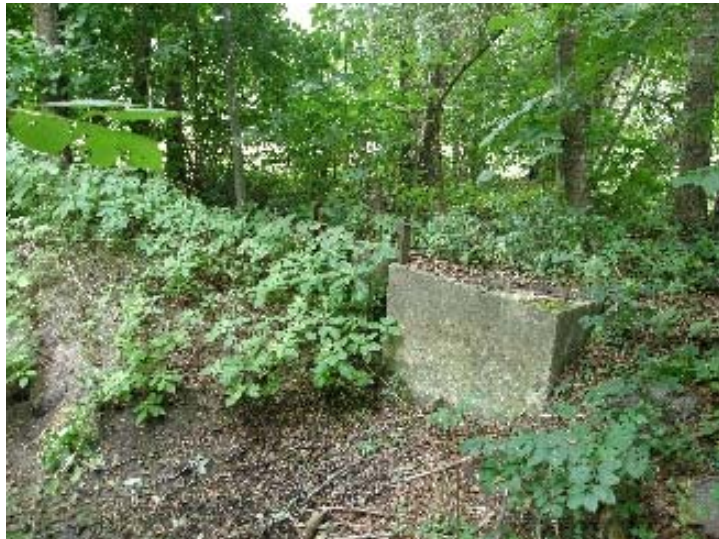
Foto Nummer 06352_02

BW27 - Stau

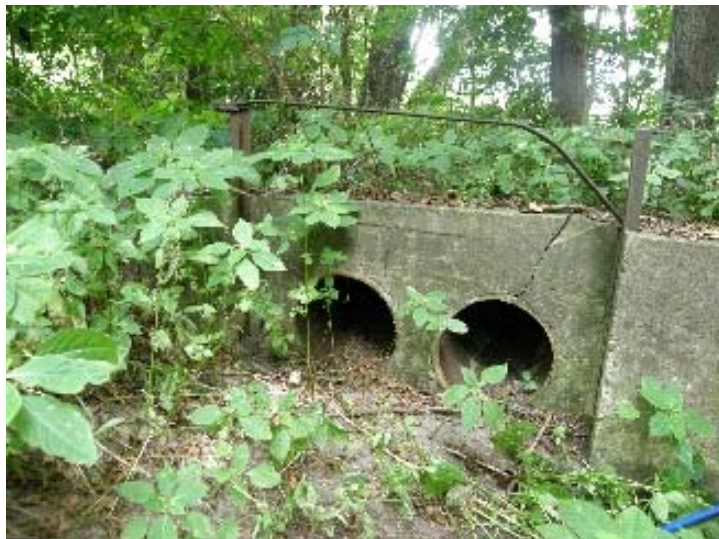
Foto Nummer 06352_03

BW27 - Stau
