Abschnitt: 5842_0_9021_AB01

Gewässer: Steinerfließ

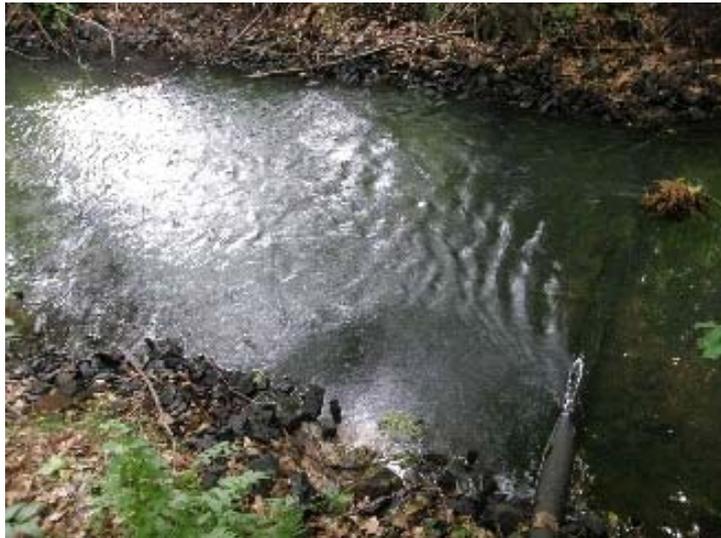
BW02 - Sohlrampe mit Rohr über Gerinne

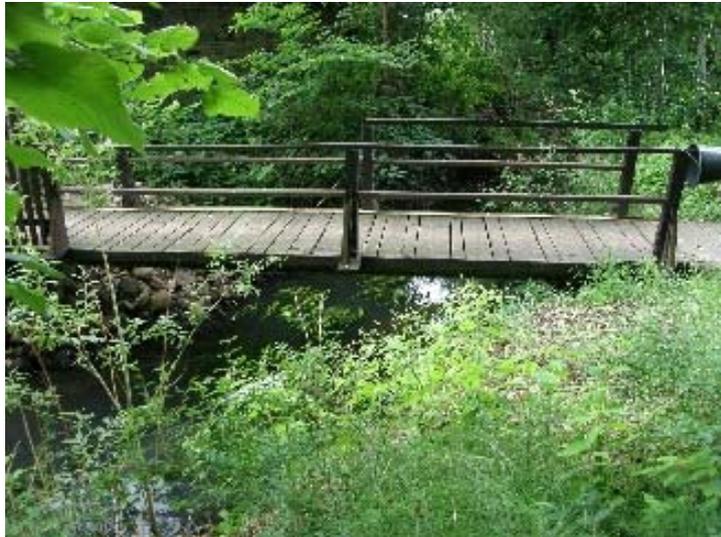
BW03 - Holzfußgängerbrücke

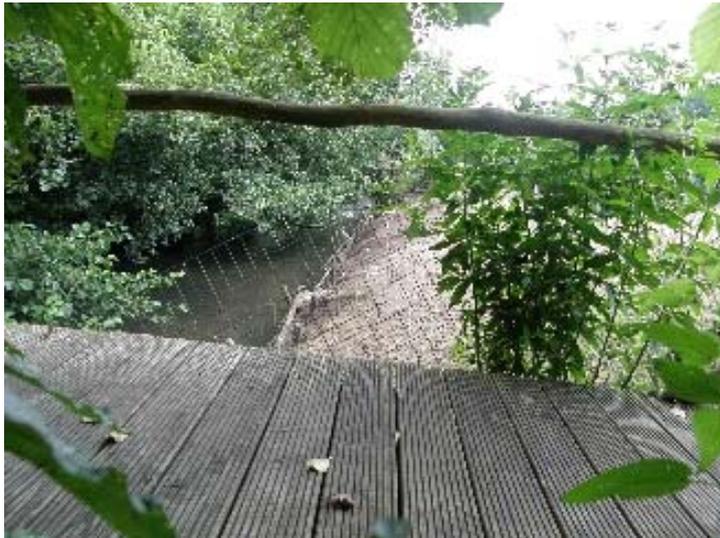
BW06 - Holzfußgängerbrücke mit
Netzen bis ins Wasser gespannt

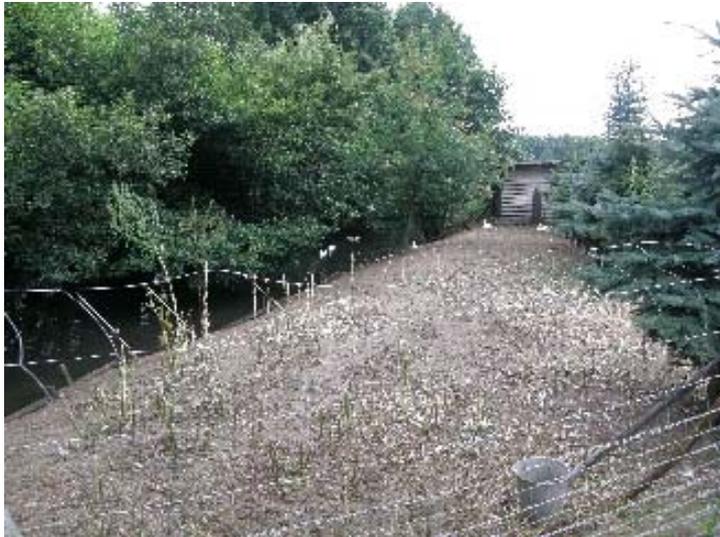
abgesperrter Bereich für Flügenten
ohne Krautbewuchs

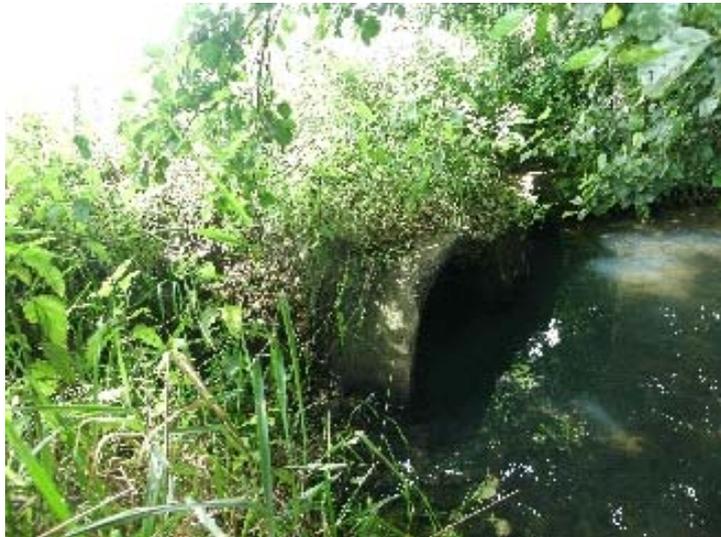
BW09 - Zwillingsdurchlass

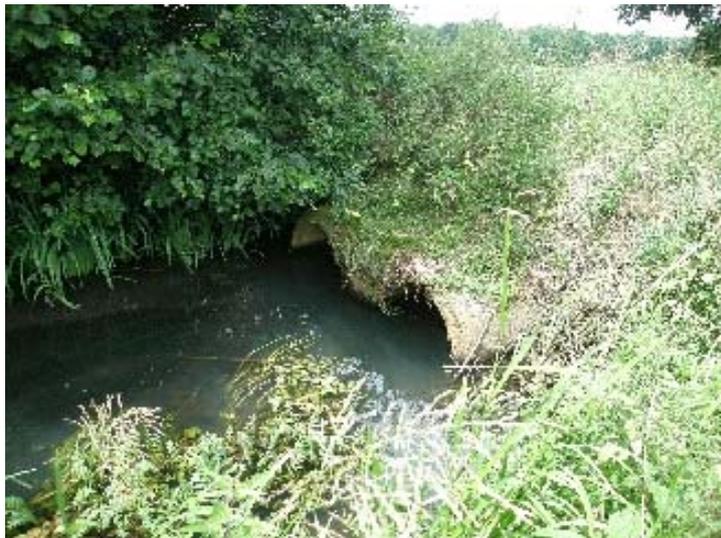
BW09 - Zwillingsdurchlass

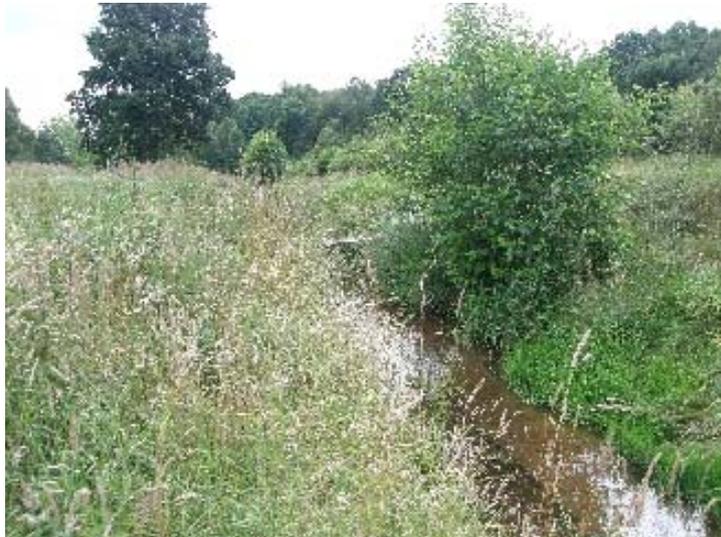
Holzbalken / Behelfsbrücke über
Fließ

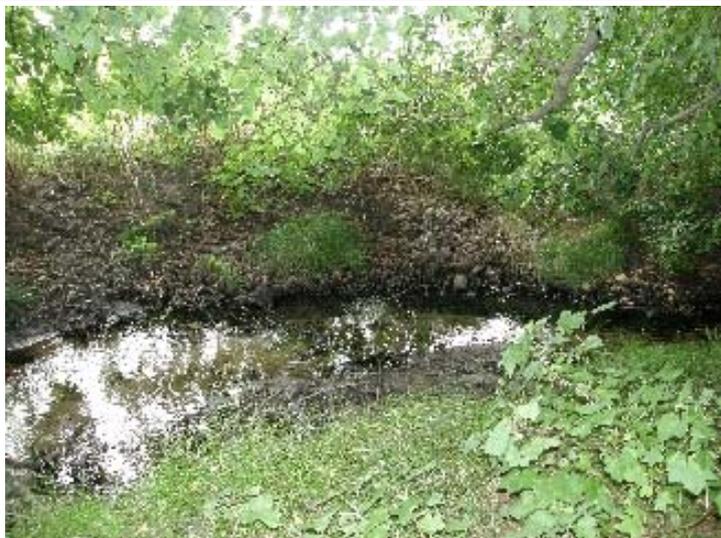
AB07 mit Steinschüttung an
Böschung

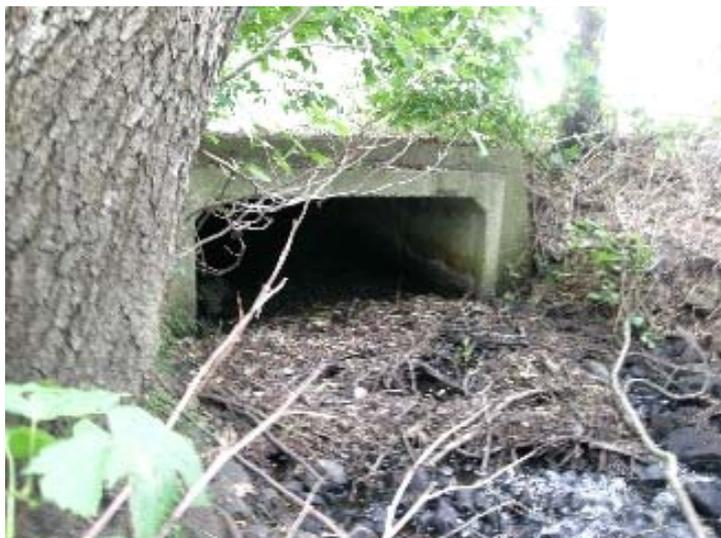
BW15 - Plattendurchlass

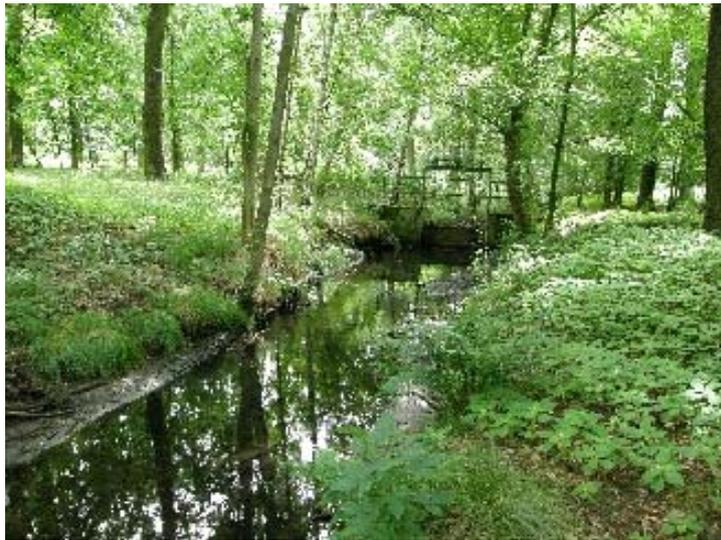
AB08 dahinter Stau

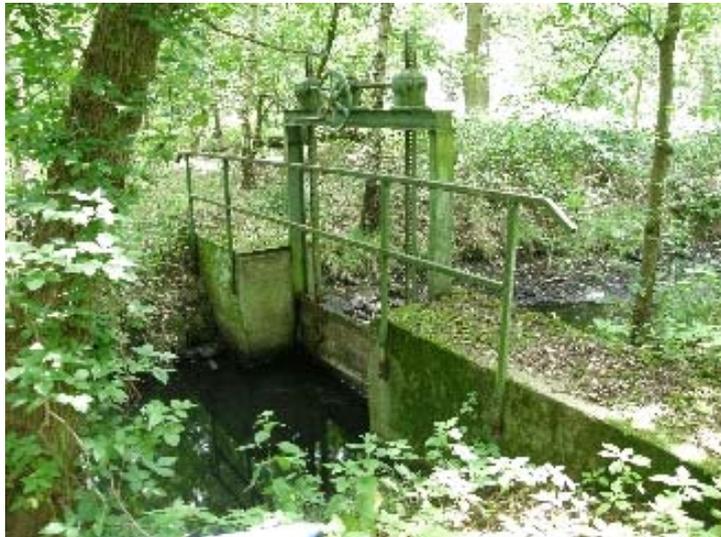
BW19 - Eintafelstau

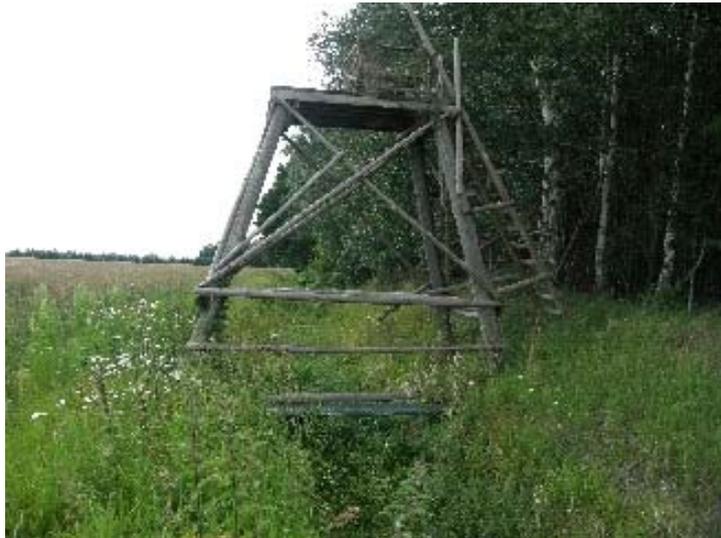
AB10 mit Behelfssteg für Jagd

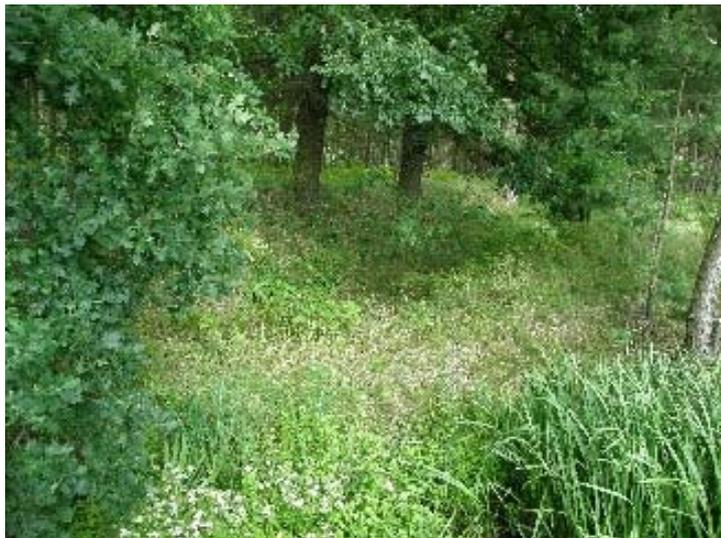
eigentlicher digitalisierter
Routenverlauf ohne Anbindung an
tatsächlichen Gewässerverlauf
