GEK-Teileinzugsgebiet Nieplitz		Bauwerkskataster					
<b>Durchlass mit Stau</b>							
<b>Bauwerksdokumentation</b> Gewässerbegehung	Gewässer : <b>Graben 560</b> 5848222_1339..... Abschnitts-Nr: <b>0</b> .....			Abschnitt - Station von: ..... <b>0</b> .....km bis: ..... <b>100</b> .....km		<b>Blatt 3. 1</b>	
<b>BW-Nummer</b>	<b>B 1</b>	<i>Skizze mit Anmerkungen</i>					
<b>Bauwerksart</b>	Durchlass mit Stau

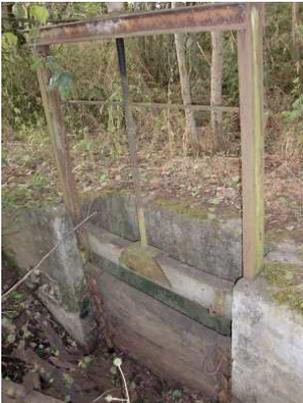
Material	Beton/Holz						
Breite [cm]	510						
Länge [cm]	2000						
Durchmesser [mm]	600						
Überdeckung [cm]	80						
Stauhöhe [cm]	110						
Rückstau [ca. m nach oberhalb]	-						
<b>Ökologische Durchgängigkeit</b>	Fische						
<b>Beschreibung</b>	Keine ökologische Durchgängigkeit, Keine Wasserführung Spindelstaubauwerk mit Holzbohlen und Verrohrung						
<b>Mangel / Baulicher Zustand</b>	Beton und Bohlen verwittert Nicht mehr funktionstüchtig						
<b>Maßnahmenvorschlag</b>	Querbauwerk beseitigen.

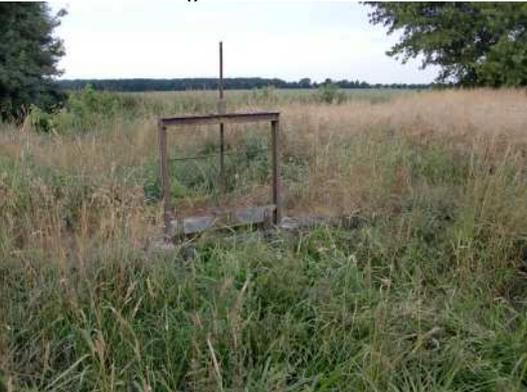
Material	Betonrohr/Holz						
Breite [cm]	570						
Länge [cm]	1100						
Durchmesser [mm]	600						
Überdeckung [cm]	70						
Stauhöhe [cm]	110						
Rückstau [ca. m nach oberhalb]	-						
<b>Ökologische Durchgängigkeit</b>	Fische						
<b>Beschreibung</b>	Keine ökologische Durchgängigkeit, Keine Wasserführung, Sohle versandet Spindelstaubauwerk mit Holzbohlen und Verrohrung						
<b>Mangel / Baulicher Zustand</b>	Beton und Bohlen verwittert Nicht betreibbar						
<b>Maßnahmenvorschlag</b>	Querbauwerk beseitigen.

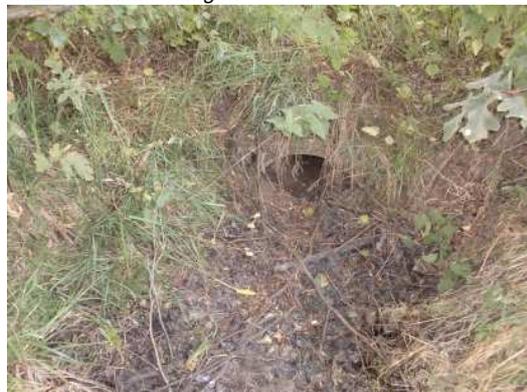
Material	Betonrohr						
Breite [cm]	-						
Länge [cm]	1300						
Durchmesser [mm]	600						
Überdeckung [cm]	40						
Stauhöhe [cm]	-						
Rückstau [ca. m nach oberhalb]	-						
<b>Ökologische Durchgängigkeit</b>	Fische	nein	Wasserwirbellose	nein	Fischotter	nein	
<b>Beschreibung</b>	Keine ökologische Durchgängigkeit Keine Wasserführung, Sohle versandet						
<b>Mangel / Baulicher Zustand</b>	versandet						
<b>Maßnahmenvorschlag</b>	Durchlass höher legen, sanieren						
<b>Durchlass</b>							
<b>Bauwerksdokumentation</b> Gewässerbegehung	Gewässer : <b>Graben 560</b> 5848222_1339..... Abschnitts-Nr: ..... <b>1</b> .....			Abschnitt - Station von: ..... <b>600</b> .....km bis: ..... <b>700</b> .....km		<b>Blatt 3. 4</b>

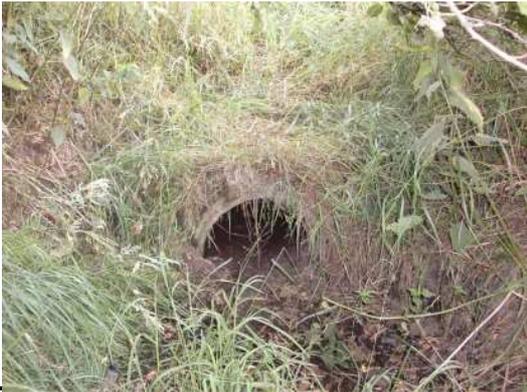
<b>BW-Nummer</b>	<b>B 4</b>	<i>Skizze mit Anmerkungen</i>					
<b>Bauwerksart</b>	Durchlass/Überfahrt

Material	Betonrohr						
Breite [cm]	-						
Länge [cm]	1100						
Durchmesser [mm]	600						
Überdeckung [cm]	40						
Stauhöhe [cm]	-						
Rückstau [ca. m nach oberhalb]	-						
<b>Ökologische Durchgängigkeit</b>	Fische	nein	Wasserwirbellose	nein	Fischotter	nein	
<b>Beschreibung</b>	Keine ökologische Durchgängigkeit Rohr versandet						
<b>Mangel / Baulicher Zustand</b>							
<b>Maßnahmenvorschlag</b>	Durchlass höher legen, sanieren

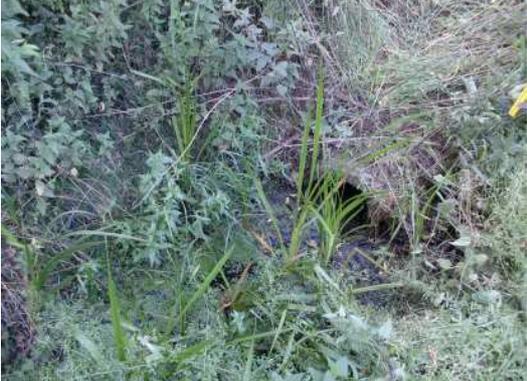
Material	Betonrohr						
Breite [cm]	-						
Länge [cm]	1000						
Durchmesser [mm]	600						
Überdeckung [cm]	40						
Stauhöhe [cm]	-						
Rückstau [ca. m nach oberhalb]							
<b>Ökologische Durchgängigkeit</b>	Fische	nein	Wasserwirbellose	nein	Fischotter	nein	
<b>Beschreibung</b>	Keine ökologische Durchgängigkeit Keine Wasserführung, Sohle versandet						
<b>Mangel / Baulicher Zustand</b>	versandet						
<b>Maßnahmenvorschlag</b>	Durchlass höher legen, sanieren						
<b>Durchlass</b>							
<b>Bauwerksdokumentation</b> Gewässerbegehung	Gewässer : <b>Graben 560</b> 5848222_1339..... Abschnitts-Nr: <b>1</b> .....			Abschnitt - Station von: ..... <b>1100</b> .....km bis: ..... <b>1200</b> .....km		<b>Blatt 3. 6</b>

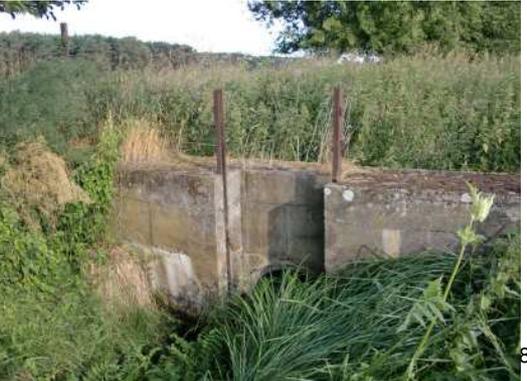
<b>BW-Nummer</b>	<b>B 6</b>	<i>Skizze mit Anmerkungen</i>					
<b>Bauwerksart</b>	Durchlass mit Stau

Material	Betonrohr						
Breite [cm]	-						
Länge [cm]	1300						
Durchmesser [mm]	600						
Überdeckung [cm]	40						
Stauhöhe [cm]	-						
Rückstau [ca. m nach oberhalb]	-						
<b>Ökologische Durchgängigkeit</b>	Fische	nein	Wasserwirbellose	nein	Fischotter	nein	
<b>Beschreibung</b>	Keine ökologische Durchgängigkeit Stau mit Überfahrt						
<b>Mangel / Baulicher Zustand</b>	Ohne Stautafel Beton verwittert						
<b>Maßnahmenvorschlag</b>	Sanieren, um Wasser zurückzuhalten, Bohlen einlegen

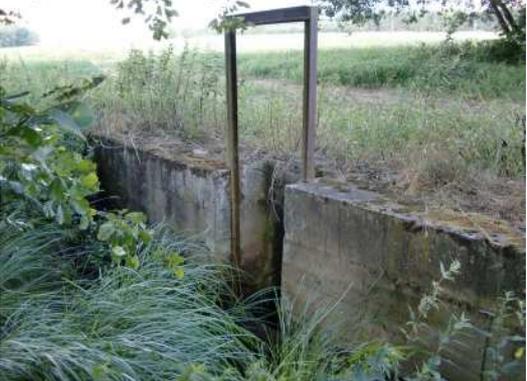
Material	Betonrohr						
Breite [cm]	-						
Länge [cm]	1300						
Durchmesser [mm]	600						
Überdeckung [cm]	40						
Stauhöhe [cm]	-						
Rückstau [ca. m nach oberhalb]							
<b>Ökologische Durchgängigkeit</b>	Fische	nein	Wasserwirbellose	nein	Fischotter	nein	
<b>Beschreibung</b>	Keine ökologische Durchgängigkeit, Überfahrt mit Stau ohne Spindel, ohne Bohlen Geringer Anstau durch einzelne Bohlen, Überfahrt wird genutzt						
<b>Mangel / Baulicher Zustand</b>	Beton verwittert, am Fuß umspült Staumauer gerissen

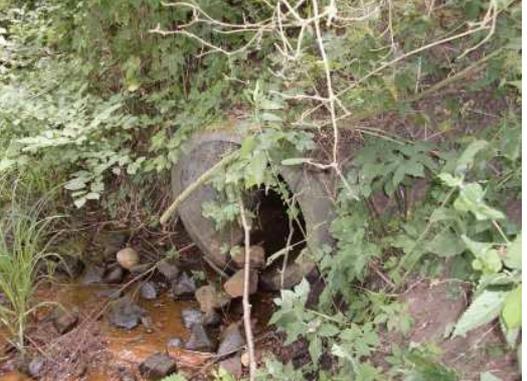
Material	Betonrohr						
Breite [cm]	-						
Länge [cm]	1200						
Durchmesser [mm]	800						
Überdeckung [cm]	50						
Stauhöhe [cm]	-						
Rückstau [ca. m nach oberhalb]	-						
<b>Ökologische Durchgängigkeit</b>	Fische	nein	Wasserwirbellose	nein	Fischotter	nein	
<b>Beschreibung</b>	Keine ökologische Durchgängigkeit Überfahrt am Torfstich, für öffentlichen Weg Pechüle - Zülichendorf						
<b>Mangel / Baulicher Zustand</b>	Überfahrt, Betonrohr eingebrochen

<b>Maßnahmenvorschlag</b>	Durchlass sanieren und Abfluss optimieren, Furt anlegen

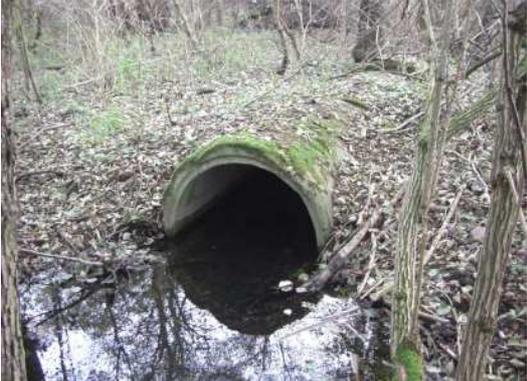
Material	Betonrohr					
Breite [cm]	-					
Länge [cm]	600					
Durchmesser [mm]	900					
Überdeckung [cm]	-					
Stauhöhe [cm]	-					
Rückstau [ca. m nach oberhalb]	-					
<b>Ökologische Durchgängigkeit</b>	Fische					nein
<b>Beschreibung</b>	Betonrohr ohne Überdeckung, Kein nutzbarer Weg erkennbar Durchfluss behindert durch eingebrochenes Rohr					
<b>Mangel / Baulicher Zustand</b>	Ein Teilrohr gebrochen zerfallend					
<b>Maßnahmenvorschlag</b>	Durchlass rückbauen .					
<b>Durchlass</b>						
<b>Bauwerksdokumentation</b> Gewässerbegehung	Gewässer : <b>Graben 560</b> 5848222_1339..... Abschnitts-Nr.:..... <b>3</b> .....	Abschnitt - Station von: ..... <b>2100</b> .....km bis: ..... <b>2200</b> .....km		Blatt 3. 10

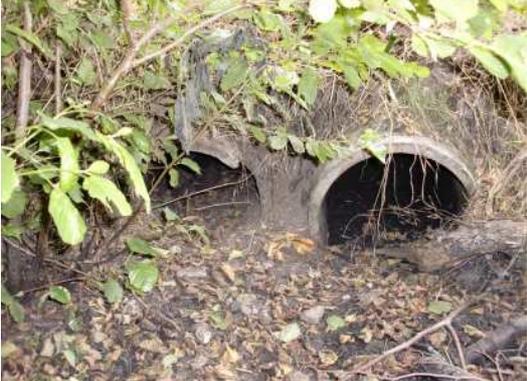
<b>BW-Nummer</b>	<b>B 10</b>	Skizze mit Anmerkungen				
<b>Bauwerksart</b>	Durchlass/Überfahrt

Material	2 Betonrohre					
Breite [cm]	-					
Länge [cm]	500					
Durchmesser [mm]	2 x DN 400					
Überdeckung [cm]	20					
Stauhöhe [cm]	-					
Rückstau [ca. m nach oberhalb]	-					
<b>Ökologische Durchgängigkeit</b>	Fische					nein
<b>Beschreibung</b>	Keine ökologische Durchgängigkeit, keine Wasserführung 2 parallele Durchlässe					
<b>Mangel / Baulicher Zustand</b>	Durchlasse gebrochen, zur Hälfte versandet					
<b>Maßnahmenvorschlag</b>	Durchlass rückbauen .

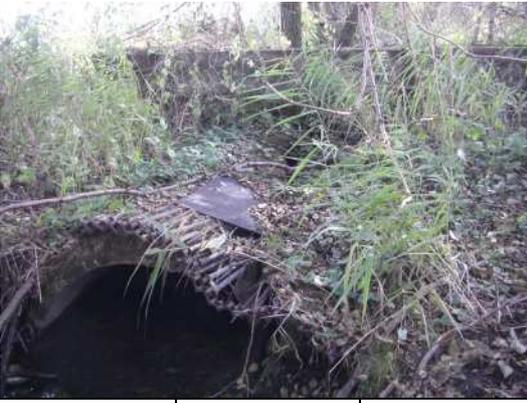
Material	Betonrohr						
Breite [cm]	700						
Länge [cm]	300 (Rohr), 60 Stau						
Durchmesser [mm]	1000						
Überdeckung [cm]	-						
Stauhöhe [cm]	5						
Rückstau [ca. m nach oberhalb]	wenig						
<b>Ökologische Durchgängigkeit</b>	Fische						
<b>Beschreibung</b>	Keine ökologische Durchgängigkeit, ohne Überdeckung, Kleinstau ohne Bohlen, Metalltafel abgesetzt, staut Sohle						
<b>Mangel / Baulicher Zustand</b>	Defekt, Beton umspült, verwittert Rohr eingebrochen						
<b>Maßnahmenvorschlag</b>	Kleinstau sanieren, Durchlass entfernen, Furt anlegen

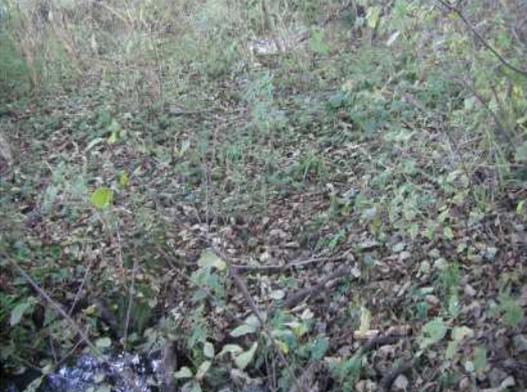
Material	Erde						
Breite [cm]	300						
Länge [cm]	600						
Durchmesser [mm]	-						
Überdeckung [cm]	-						
Stauhöhe [cm]	-						
Rückstau [ca. m nach oberhalb]	wenig						
<b>Ökologische Durchgängigkeit</b>	Fische						
<b>Beschreibung</b>	Keine ökologische Durchgängigkeit, Überfahrt durch Erdschüttung, seitlich befestigt mit Baumstämmen						
<b>Mangel / Baulicher Zustand</b>	./.						
<b>Maßnahmenvorschlag</b>	als Furt ausbilden

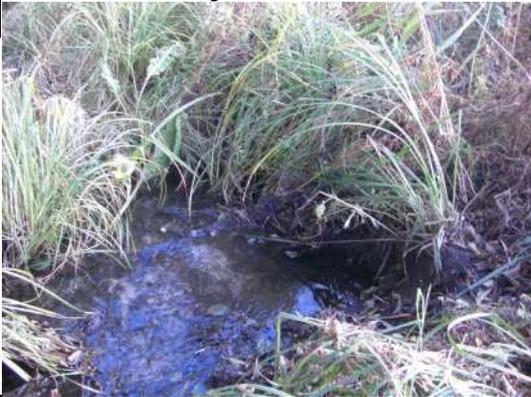
<b>Material</b>	Betonrohr						
<b>Breite [cm]</b>	-						
<b>Länge [cm]</b>	1200						
<b>Durchmesser [mm]</b>	200						
<b>Überdeckung [cm]</b>	20						
<b>Stauhöhe [cm]</b>	5-						
<b>Rückstau [ca. m nach oberhalb]</b>	wenig						
<b>Ökologische Durchgängigkeit</b>	Fische						
<b>Beschreibung</b>	Keine ökologische Durchgängigkeit, Rohr verschlossen, überstaut, Durchfluss behindert, Als Ackerzufahrt genutzt						
<b>Mangel / Baulicher Zustand</b>	Überfahrtdeckung gesackt, uneben						
<b>Maßnahmenvorschlag</b>	Durchlass rückbauen oder umgestalten.

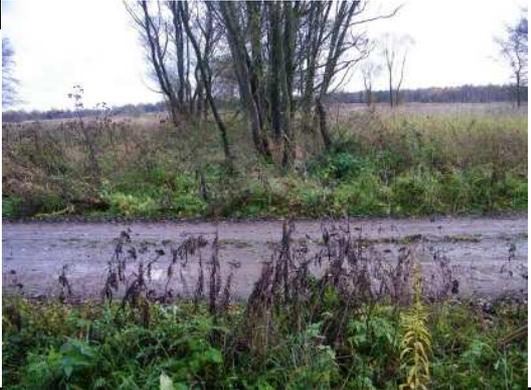
<b>Material</b>	Erdstoff/Steine						
<b>Breite [cm]</b>	-						
<b>Länge [cm]</b>	500						
<b>Durchmesser [mm]</b>	-						
<b>Überdeckung [cm]</b>	-						
<b>Stauhöhe [cm]</b>	-						
<b>Rückstau [ca. m nach oberhalb]</b>	-						
<b>Ökologische Durchgängigkeit</b>	Fische						
<b>Beschreibung</b>	Keine ökologische Durchgängigkeit, da Weg ohne Rohrdurchlass Graben beginnt vor der Überfahrt						
<b>Mangel / Baulicher Zustand</b>	./.						
<b>Maßnahmenvorschlag</b>	Keine Maßnahme, da ganzjährig ohne Wasserführung.
