GEK-Teileinzugsgebiet Nieplitz		Bauwerkskataster					
Brücke							
Bauwerksdokumentation Gewässerbegehung	Gewässer : Nuthegraben WK-Nr. 5848822_862..... Abschnitts-Nr: 1.....			Abschnitt - Station von:400.....km bis:500.....km		Blatt 3. 1	
BW-Nummer	B 1	<i>Skizze mit Anmerkungen</i>					
Bauwerksart	Straßenbrücke

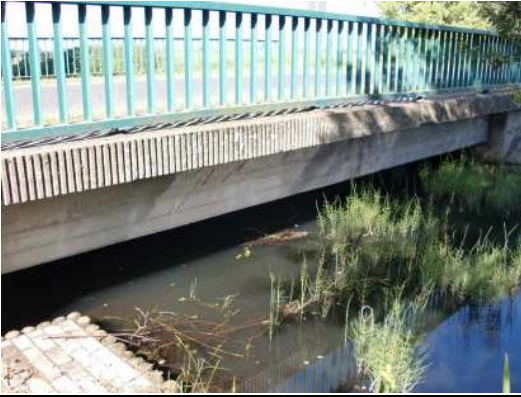
Material	Beton						
Breite [cm]	1460						
Länge [cm]	840						
Durchmesser [mm]	740						
Überdeckung [cm]	100						
Stauhöhe [cm]	-						
Rückstau [ca. m nach oberhalb]	-						
Ökologische Durchgängigkeit	Fische						
Beschreibung	Straße zwischen Niebel und Niebelhorst Starker Rückstau durch Wehr im Friedrichsgraben, 0,4 m Freibord						
Mangel / Baulicher Zustand	Keine Mängel feststellbar						
Maßnahmenvorschlag	Bauwerk für Fischotter durchgängig gestalten.						
Brücke L812							
Bauwerksdokumentation Gewässerbegehung	Gewässer : Nuthegraben WK-Nr. 5848822_862..... Abschnitts-Nr: 1.....			Abschnitt - Station von:900.....km bis:1000.....km		Blatt 3. 2

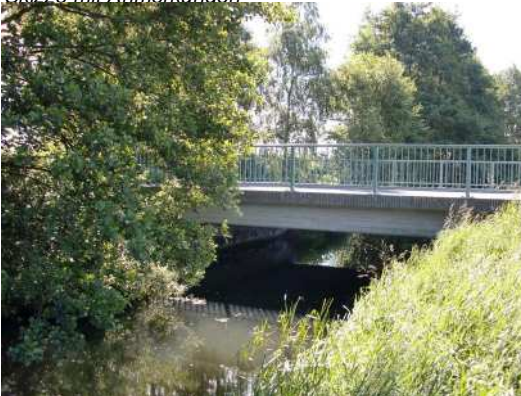
BW-Nummer	B 2	<i>Skizze mit Anmerkungen</i>					
Bauwerksart	Straßenbrücke

Material	Beton						
Breite [cm]	1610						
Länge [cm]	1030						
Durchmesser [mm]	610						
Überdeckung [cm]	100						
Stauhöhe [cm]	-						
Rückstau [ca. m nach oberhalb]	-						
Ökologische Durchgängigkeit	ja						
Beschreibung	Straße L 812 zwischen Kemnitz und Bardenitz						
Mangel / Baulicher Zustand	Keine Mängel feststellbar						
Maßnahmenvorschlag	Bauwerk für Fischotter durchgängig gestalten.

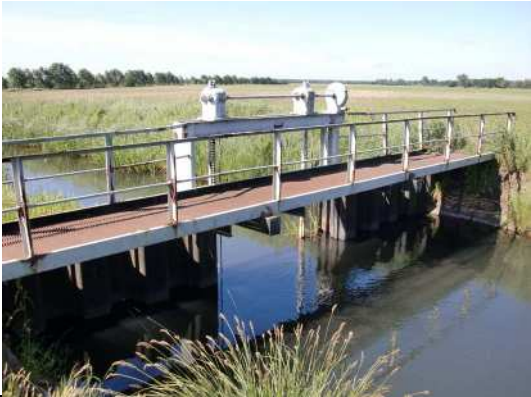
Material	Stahl					
Breite [cm]	1200					
Länge [cm]	50; 120 (Steg)					
Durchmesser [mm]	300					
Überdeckung [cm]	-					
Stauhöhe [cm]						
Rückstau [ca. m nach oberhalb]						
Ökologische Durchgängigkeit	Fische	nein	Wasser-wirbellose	nein	Fischotter	nein
Beschreibung	Zahnstangenbetrieb Gittersteg, Stautafeln aus Holz, nicht gezogen					
Mangel / Baulicher Zustand	Verrostet, verschlissen Nicht betrieben (vermutet)					
Maßnahmenvorschlag	Stauanlage durch besser passierbare Anlage ersetzen.					
Überfahrt mit Stau						
Bauwerksdokumentation	Gewässer : Nuthegraben WK-Nr. 5848822_862.....		Abschnitt - Station von: 2200km bis: 2300km		Blatt 3. 4

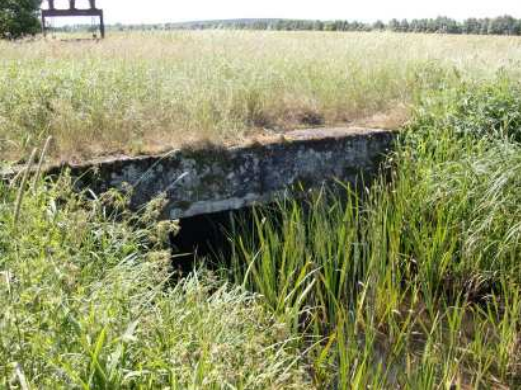
Gewässerbegehung	Abschnitts-Nr: 1					
BW-Nummer	B 4	<i>Skizze mit Anmerkungen</i>				
Bauwerksart	Überfahrt mit Stau

Material	Beton					
Breite [cm]	800					
Länge [cm]	1400					
Durchmesser [mm]	130					
Überdeckung [cm]	60					
Stauhöhe [cm]	-					
Rückstau [ca. m nach oberhalb]	-					
Ökologische Durchgängigkeit	Fische	Nein *	Wasser-wirbellose	ja	Fischotter	nein
Beschreibung	Zahnstangenbetrieubung, Tafel aus Holzbohlen, Betonstirnwände Stau gezogen, Wasser fließt ungehindert * wenn Stau gezogen: ja					
Mangel / Baulicher Zustand	Beton verschlissen, aber funktionstüchtig					
Maßnahmenvorschlag	Stauanlage durch raue Rampe ersetzen.

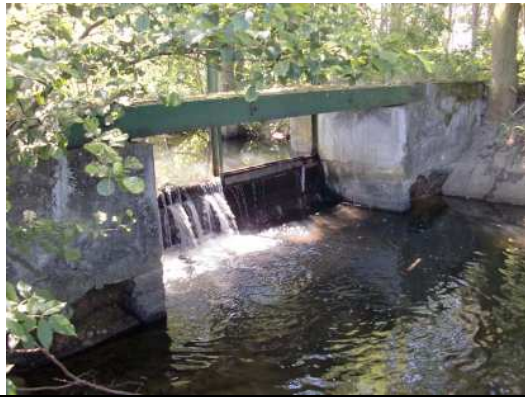
Material	Beton/Stahl						
Breite [cm]	920						
Länge [cm]	125						
Durchmesser [mm]	380 (2x190)						
Überdeckung [cm]	25						
Stauhöhe [cm]	67						
Rückstau [ca. m nach oberhalb]	100						
Ökologische Durchgängigkeit	Fische	nein	Wasserwirbellose	nein	Fischotter	nein	
Beschreibung	Stautafeln stauen, z.T. durchlässig Betonbecken nach Wehr						
Mangel / Baulicher Zustand	StaufüÙe verschließen, Bohlen fehlen, vermutlich keine Wartung						
Maßnahmenvorschlag	Stauanlage durch raue Rampe ersetzen.						
Brücke							
Bauwerksdokumentation Gewässerbegehung	Gewässer : Nuthegraben WK-Nr. 5848822_862..... Abschnitts-Nr: 1.....			Abschnitt - Station von: 2900km bis: 3000km		Blatt 3. 6

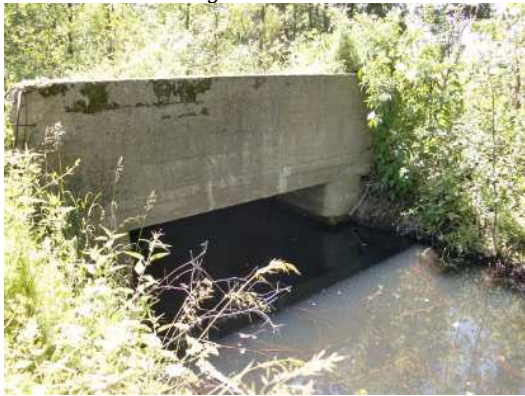
BW-Nummer	B 6	<i>Skizze mit Anmerkungen</i>					
Bauwerksart	Brücke

Material	Beton						
Breite [cm]	500						
Länge [cm]	800						
Durchmesser [mm]	300						
Überdeckung [cm]	80						
Stauhöhe [cm]	-						
Rückstau [ca. m nach oberhalb]	-						
							5848822_862_02900_03000_04
Ökologische Durchgängigkeit	Fische	ja	Wasserwirbellose	ja	Fischotter	nein	
Beschreibung	Brücke für öffentlichen Weg (Pechüle – Zülichendorf)						
Mangel / Baulicher Zustand	Fundamente ausgespült Geländer beschädigt						
Maßnahmenvorschlag	Keine Maßnahme, da Durchgängigkeit für Otter über Land möglich.

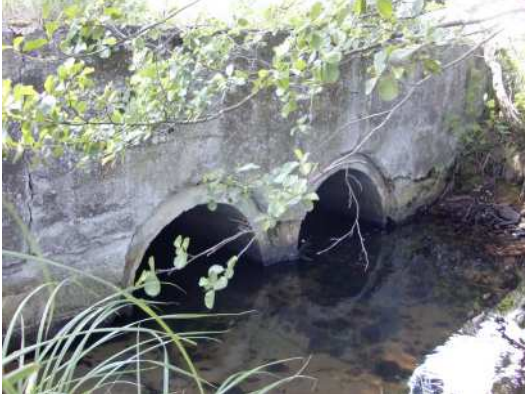
Material	Beton						
Breite [cm]	800						
Länge [cm]	720						
Durchmesser [mm]	2x1000 (Rohre) 2150 (Stau)						
Überdeckung [cm]	85						
Stauhöhe [cm]	75						
Rückstau [ca. m nach oberhalb]	-						
Ökologische Durchgängigkeit	Fische	nein	Wasser-wirbellose	nein	Fischotter	nein	
Beschreibung	Stau mit Holzbohlen						
Mangel / Baulicher Zustand	Bohlen fehlen, ungewartet						
Maßnahmenvorschlag	Stauanlage durch raue Rampe ersetzen.						
Brücke							
Bauwerksdokumentation Gewässerbegehung	Gewässer : Nuthegraben WK-Nr. 5848822_862..... Abschnitts-Nr: 1.....			Abschnitt - Station von: 3900km bis: 4000km		Blatt 3. 8

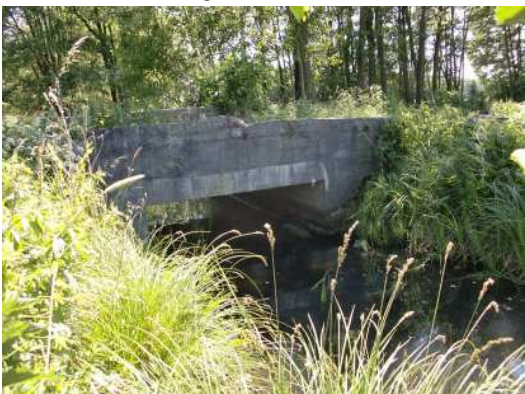
BW-Nummer	B 8	<i>Skizze mit Anmerkungen</i>					
Bauwerksart	Brücke

Material	Beton						
Breite [cm]	500						
Länge [cm]	600						
Durchmesser [mm]	250						
Überdeckung [cm]	60						
Stauhöhe [cm]	-						
Rückstau [ca. m nach oberhalb]	-						
Ökologische Durchgängigkeit	Fische	ja	Wasser-wirbellose	ja	Fischotter	nein	
Beschreibung	Brücke für Weg						
Mangel / Baulicher Zustand	Geländer , Beton beschädigt Fundamente z.T verschlissen						
Maßnahmenvorschlag	Keine Maßnahme, da Durchgängigkeit für Otter über Land möglich.

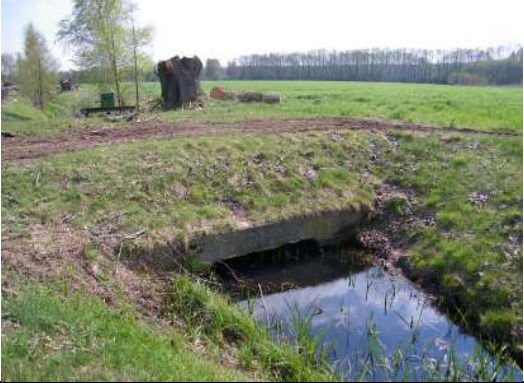
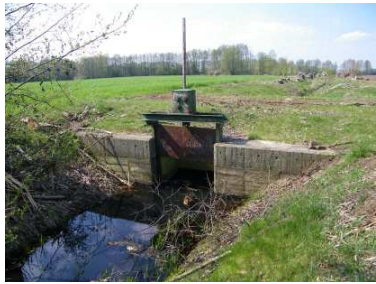
Material	Beton						
Breite [cm]	800						
Länge [cm]	1300						
Durchmesser [mm]	160						
Überdeckung [cm]	115						
Stauhöhe [cm]	10						
Rückstau [ca. m nach oberhalb]	-						
Ökologische Durchgängigkeit	Fische						
Beschreibung	Kastendurchlass Stautafel aus Stahl mit Zahnstangen betrieben						
Mangel / Baulicher Zustand	Tafel verrostet, Fundamente o.k. Nicht in Betrieb						
Maßnahmenvorschlag	Stauanlage durch raue Rampe ersetzen.						
Durchlass mit Stau							
Bauwerksdokumentation	Gewässer : Nuthegraben WK-Nr. 5848822_862.....			Abschnitt - Station von: 5000km bis: 5100km		Blatt 3. 10

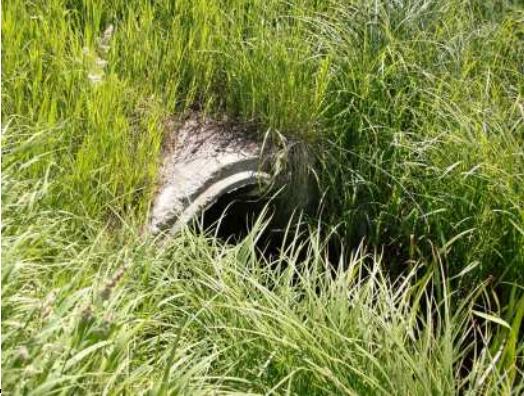
Gewässerbegehung	Abschnitts-Nr: 1						
BW-Nummer	B 10	<i>Skizze mit Anmerkungen</i>					
Bauwerksart	Durchlass mit Stau

Material	Beton						
Breite [cm]	140						
Länge [cm]	1300						
Durchmesser [mm]	1000, 800 (Ein- und Auslauf)						
Überdeckung [cm]	65						
Stauhöhe [cm]	-						
Rückstau [ca. m nach oberhalb]	-						
Ökologische Durchgängigkeit	Fische						
Beschreibung	Überfahrt Stau nicht in Betrieb, Spindelantrieb, Stautafel aus Stahl						
Mangel / Baulicher Zustand	Stautafel defekt, Antrieb verbogen Durchfluss nicht abgedeckt, Durchlass selbst ok						
Maßnahmenvorschlag	Stauanlage durch raue Rampe ersetzen.
