GEK-Teileinzugsgebiet Nieplitz		Bauwerkskataster					
Wehr Niebel							
Bauwerksdokumentation Gewässerbegehung	Gewässer : Friedrichgraben. 58482_414..... Abschnitts-Nr: 1.....			Abschnitt - Station von:0.....km bis:100.....km		Blatt 3. 1	
BW-Nummer	B 1	<i>Skizze mit Anmerkungen</i>					
Bauwerksart	Stauwehr

GEK-Teileinzugsgebiet Nieplitz		Bauwerkskataster				
Wehr Wendewasser						
Bauwerks-dokumentation Gewässerbegehung	Gewässer : Friedrichgraben. 58482_414.....	Abschnitt - Station von: 1300km bis: 1400km			Blatt 3. 3	
	Abschnitts-Nr: 1					
BW-Nummer	B 3	Skizze mit Anmerkungen				
Bauwerksart	Stauwehr

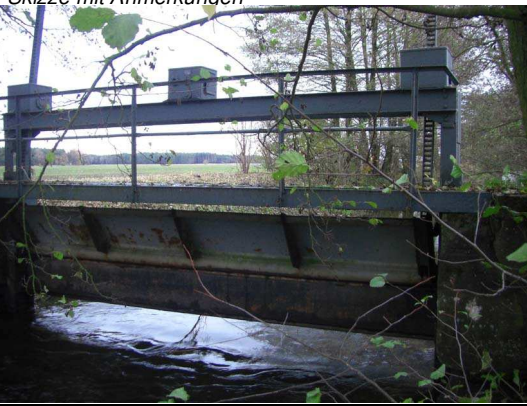
Material	Beton/Stahl						
Breite [cm]	1500						
Länge [cm]	150						
Durchmesser [mm]	5000						
Überdeckung [cm]	20						
Stauhöhe [cm]	-						
Rückstau [ca. m nach oberhalb]	-						
Ökologische Durchgängigkeit	Fische						
Beschreibung	Keine ökologische Durchgängigkeit Fundament aus Beton, Stautafel aus Stahl, z.Zt. am 4.11. Tafel gezogen, nicht angestaut Zahnstangenbetrieb, Über Steg begehbar, Steg (1 m)						
Mangel / Baulicher Zustand	Stau in Ordnung und funktionstüchtig Betonfundamente stark angegriffen						
Maßnahmenvorschlag	Fischpass an Wehr anlegen.						
Brücke							
Bauwerksdokumentation Gewässerbegehung	Gewässer : Friedrichgraben. 58482_414..... Abschnitts-Nr: 1.....			Abschnitt - Station von:500.....km bis:600.....km		Blatt 3. 2

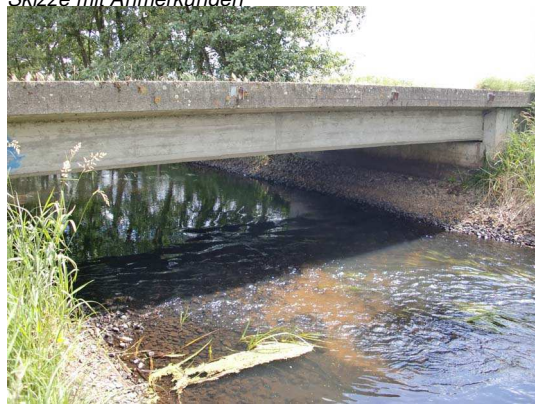
BW-Nummer	B 2	<i>Skizze mit Anmerkungen</i>					
Bauwerksart	Brücke/Überfahrt

Material	Beton						
Breite [cm]	1200						
Länge [cm]	560						
Durchmesser [mm]	700						
Überdeckung [cm]	75						
Stauhöhe [cm]	-						
Rückstau [ca. m nach oberhalb]	-						
Ökologische Durchgängigkeit	Fische	ja	Wasserwirbellose	ja	Fischotter	ja	
Beschreibung	Berme vorhanden						
Mangel / Baulicher Zustand	./.						
Maßnahmenvorschlag	./.

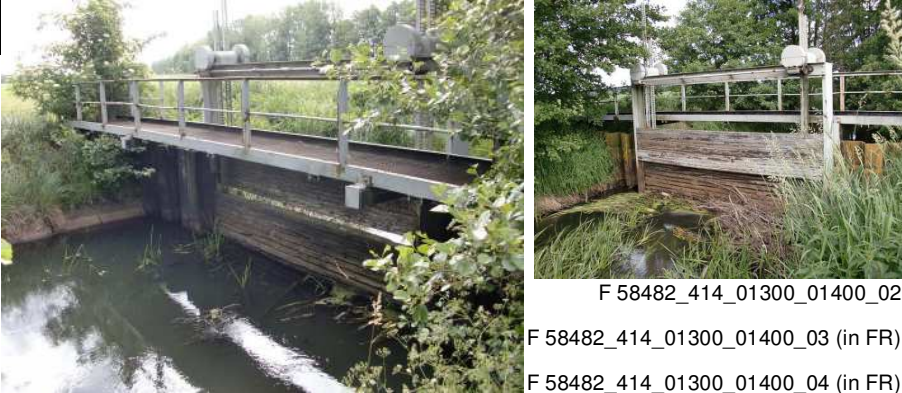
<p>F 58482_414_01300_01400_02 F 58482_414_01300_01400_03 (in FR) F 58482_414_01300_01400_04 (in FR)</p>				
Material	Stahl					
Breite [cm]	1400					
Länge [cm]	50 (Steg)					
Durchmesser [mm]	490					
Überdeckung [cm]	-					
Stauhöhe [cm]	-					
Rückstau [ca. m nach oberhalb]	-					
Ökologische Durchgängigkeit	Fische	Ja, wenn gezogen	Wasser-wirbellose	Ja, wenn gezogen	Fischotter	Über Land möglich
Beschreibung	Zahnstangenbetrie, Stau gezogen, ohne Stau durchfließend Spundwand je links und rechts, Stautafel aus Holzbohlen, zweiteilig, Auslauf in Betonbecken					
Mangel / Baulicher Zustand	verrostet, Holzbohlen verwittert Winterkartierung: Stautafel ist entfernt worden, herausgesägt! Staumöglichkeit damit nicht mehr gegeben!

Maßnahmenvorschlag	Stauanlage durch besser passierbare Anlage ersetzen.
