GEK-Teileinzugsgebiet Nieplitz			Bauwerkskataster			
Wehr Kemnitz						
Bauwerksdokumentation	Gewässer : Friedrichgraben. 58482_415.....		Abschnitt - Station von: 2800km bis: 2900km		Blatt 3. 4	
Gewässerbegehung	Abschnitts-Nr: 1					
BW-Nummer	B 1	<i>Skizze mit Anmerkungen</i>				
Bauwerksart	Wehr

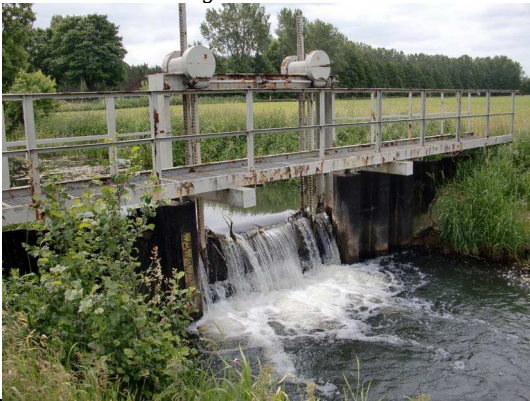
Material	Stahl					
Breite [cm]	1370					
Länge [cm]	160					
Durchmesser [mm]	300					
Überdeckung [cm]	-					
Stauhöhe [cm]	100					
Rückstau [ca. m nach oberhalb]	150-					
Ökologische Durchgängigkeit	Fische	nein	Wasserwirbellose	nein	Fischotter	nein
Beschreibung	Keine ökologische Durchgängigkeit Zahnstangenbetrieb, Stahlspundwand rechts und links, Staufeln aus Stahl Graben angestaut, Rückstau bis in Nuthegraben					
Mangel / Baulicher Zustand	Stahlteile verrostet Zahnstangengetriebe gewartet					
Maßnahmenvorschlag	Stauanlage durch besser passierbare Anlage ersetzen.					
Straßenbrücke Kemnitz - Bardenitz

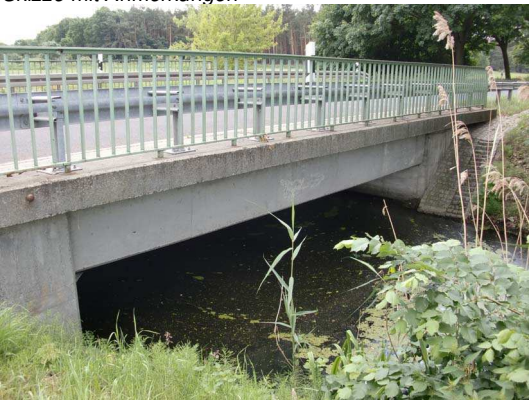
Bauwerksdokumentation	Gewässer : Friedrichgraben. 58482_415.....		Abschnitt - Station von: 2900km bis: 3000km		Blatt 3. 5	
Gewässerbegehung	Abschnitts-Nr: 1					
BW-Nummer	B 2	<i>Skizze mit Anmerkungen</i>				
Bauwerksart	Brücke

Material	Beton					
Breite [cm]	700					
Länge [cm]	1000					
Durchmesser [mm]	700					
Überdeckung [cm]	90					
Stauhöhe [cm]	-					
Rückstau [ca. m nach oberhalb]	-					
Ökologische Durchgängigkeit	Fische	ja	Wasserwirbellose	ja	Fischotter	nein
Beschreibung	Straßenbrücke Kemnitz - Bardenitz					
Mangel / Baulicher Zustand	Nicht erkennbar					
Maßnahmenvorschlag	Für Fischotter durchgängig gestalten.

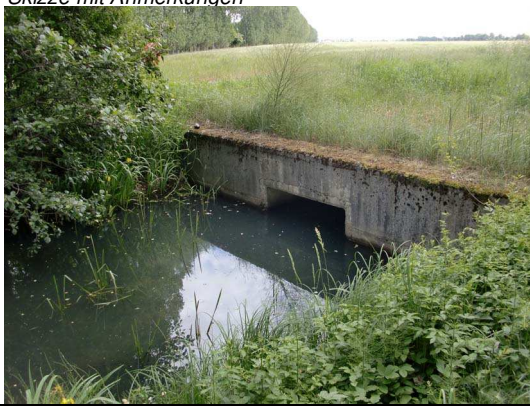
GEK-Teileinzugsgebiet Nieplitz		Bauwerkskataster			
Brücke					
Bauwerksdokumentation	Gewässer : Friedrichgraben. 58482_415.....	Abschnitt - Station von: 3400km bis: 3500km		Blatt 3. 6	
Gewässerbegehung	Abschnitts-Nr: 1				
BW-Nummer	B 3	<i>Skizze mit Anmerkungen</i>			
Bauwerksart	Überfahrt

Material	Beton				
Breite [cm]	160				
Länge [cm]	900				
Durchmesser [mm]	160				
Überdeckung [cm]	60				
Stauhöhe [cm]	-				
Rückstau [ca. m nach oberhalb]	-				
Ökologische Durchgängigkeit	Fische	ja	Wasser-wirbellose	ja	Fischotter nein
Beschreibung	Durchlass/Überfahrt Kastenprofil				
Mangel / Baulicher Zustand	Durchlass ok Überfahrt besitzt mehrere Löcher, Nutzung?				
Maßnahmenvorschlag	Keine Maßnahme, Durchgängigkeit für Otter über Land möglich. Falls nicht mehr erforderlich, Bauwerk entfernen.				
Brücke					
Bauwerksdokumentation	Gewässer : Friedrichgraben. 58482_415.....	Abschnitt - Station von: 3800km bis: 3900km		Blatt 3. 7

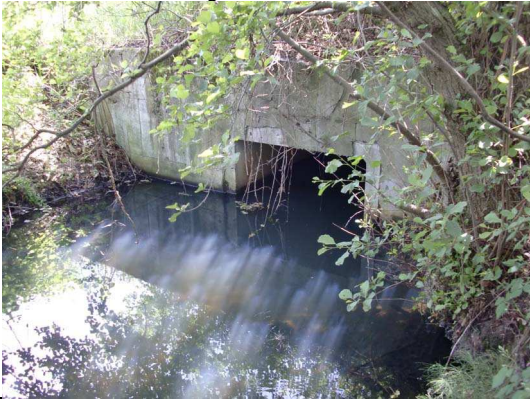
Gewässerbegehung	Abschnitts-Nr: 1				
BW-Nummer	B 4	<i>Skizze mit Anmerkungen</i>			
Bauwerksart	Überfahrt

Material	Beton				
Breite [cm]	1100				
Länge [cm]	1120				
Durchmesser [mm]	160				
Überdeckung [cm]	100				
Stauhöhe [cm]	-				
Rückstau [ca. m nach oberhalb]	-				
Ökologische Durchgängigkeit	Fische	ja	Wasser-wirbellose	ja	Fischotter nein
Beschreibung	Durchlass/Überfahrt Kastenprofil				
Mangel / Baulicher Zustand	Leichte Betonschäden an den Stirnwänden				
Maßnahmenvorschlag	Keine Maßnahme, Durchgängigkeit für Otter über Land möglich.

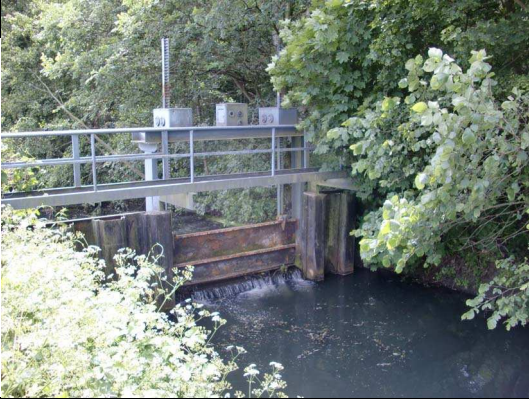
GEK-Teileinzugsgebiet Nieplitz		Bauwerkskataster				
Brücke						
Bauwerks- dokumentation	Gewässer : Friedrichgraben. 58482_415	Abschnitt - Station von: 4000km bis: 4100km		Blatt 3. 8		
Gewässerbegehung	Abschnitts-Nr: 1					
BW-Nummer	B 5	<i>Skizze mit Anmerkungen</i>				
Bauwerksart	Stauwehr

Material	Stahl					
Breite [cm]	1200					
Länge [cm]	160					
Durchmesser [mm]	350					
Überdeckung [cm]	-					
Stauhöhe [cm]	25					
Rückstau [ca. m nach oberhalb]	-					
						F 58482_415_04000_04100_01
Ökologische Durchgängigkeit	Fische	nein	Wasser- wirbellose	nein	Fischotter	nein
Beschreibung	Keine ökologische Durchgängigkeit Wehr mit Gitterroststeg, Zahnstangenbetrieb Stautafeln aus Metall, Stahlspundwände Stautafeln gezogen					
Mangel / Baulicher Zustand	Gitterroststeg entfernt Verrostet, Tafeln verschlissen, Astwerk zwischen den Tafeln verhindert das Bewegen					
Maßnahmenvor- schlag	Stauanlage durch raue Rampe ersetzen.
