| GEK-Teileinzugsgebiet Nieplitz | | Bauwerkskataster | | | | | |
| Bauwerksdokumentation Gewässerbegehung | Gewässer : Wittbrietzener Upstallgraben 584832_864 Abschnitts-Nr: 1 | | | Abschnitt - Station von: 0,1km bis: 0,2km | | Blatt 3. 1 | |

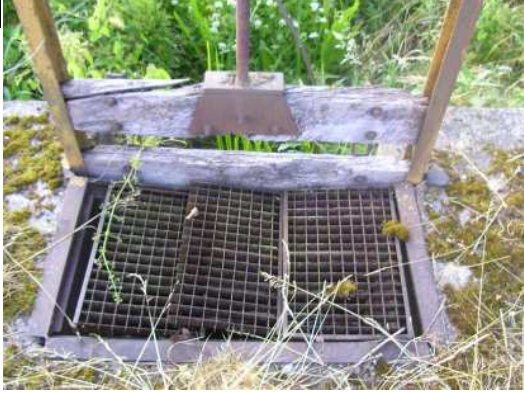
| GEK-Teileinzugsgebiet Nieplitz | | Bauwerkskataster | | | | | |
|--|--|--|---|---|---|---|---|
| BW-Nummer | B 1 | <i>Skizze mit Anmerkungen</i> | | | | | |

| GEK-Teileinzugsgebiet Nieplitz | | Bauwerkskataster | | | | | |
|--|--|--|---|---|---|---|---|
| Beschreibung | Keine ökologische Durchgängigkeit, Spindelstau am Beginn der Verrohrung Spindel geschmiert, Auf 200 m verrohrt, Keine Wasserführung im Sommer | | | | | | |
| Mangel / Baulicher Zustand | Bohlen verwittert, Stautafel auf Lücke | | | | | | |

| GEK-Teileinzugsgebiet Nieplitz | | Bauwerkskataster | | | | | |
|--|--|--|---|---|---|---|---|
| Maßnahmenvorschlag | Verrohrung öffnen oder umgestalten. | | | | | | |

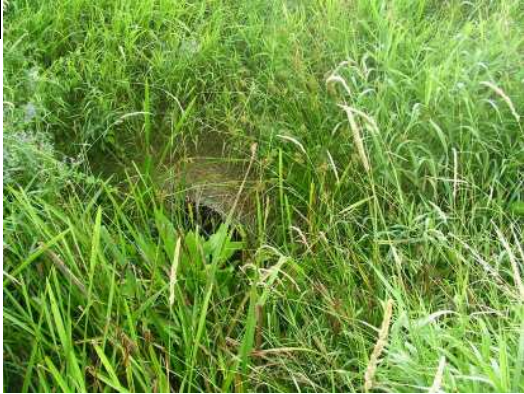
| GEK-Teileinzugsgebiet Nieplitz | | Bauwerkskataster | | | | | |
|--|--|--|---|---|---|---|---|
| BW-Nummer | B 2 | <i>Skizze mit Anmerkungen</i> | | | | | |

| GEK-Teileinzugsgebiet Nieplitz | | Bauwerkskataster | | | | | |
|--|--|--|---|---|---|---|---|
| Beschreibung | Keine ökologische Durchgängigkeit Keine Wasserführung im Sommer | | | | | | |

| GEK-Teileinzugsgebiet Nieplitz | | Bauwerkskataster | | | | | |
|--|--|--|---|---|---|---|---|
| Maßnahmenvorschlag | Durchlass rückbauen, umgestalten, Furt anlegen. | | | | | | |

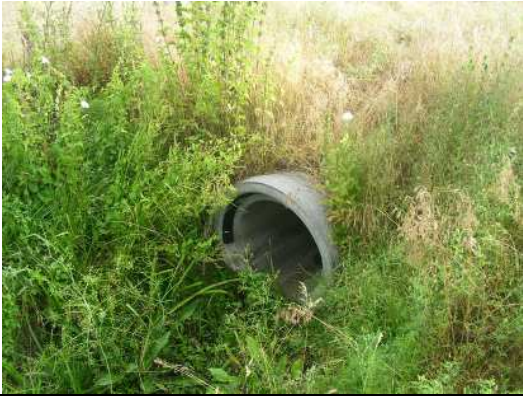
| GEK-Teileinzugsgebiet Nieplitz | | | | Bauwerkskataster | | | |
|--|---|--|--|---|--|---|--|
| BW-Nummer | B 3 | Skizze mit Anmerkungen | | | | | |

| GEK-Teileinzugsgebiet Nieplitz | | | | Bauwerkskataster | | | |
|--|---|--|--|---|--|---|--|
| Beschreibung | Keine ökologische Durchgängigkeit Keine Wasserführung im Sommer | | | | | | |

| GEK-Teileinzugsgebiet Nieplitz | | | | Bauwerkskataster | | | |
|--|---|--|--|---|--|---|--|
| Maßnahmenvorschlag | Durchlass rückbauen, umgestalten, Furt anlegen. | | | | | | |

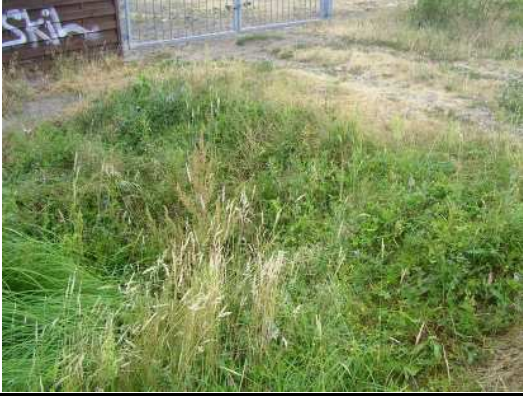
| GEK-Teileinzugsgebiet Nieplitz | | | | Bauwerkskataster | | | |
|--|---|--|--|---|--|---|--|
| BW-Nummer | B 4 | Skizze mit Anmerkungen | | | | | |

| GEK-Teileinzugsgebiet Nieplitz | | | | Bauwerkskataster | | | |
|--|---|--|--|---|--|---|--|
| Beschreibung | Keine ökologische Durchgängigkeit Keine Wasserführung im Sommer | | | | | | |

| GEK-Teileinzugsgebiet Nieplitz | | | | Bauwerkskataster | | | |
|--|---|--|--|---|--|---|--|
| Maßnahmenvorschlag | Durchlass rückbauen, umgestalten, Furt anlegen. | | | | | | |

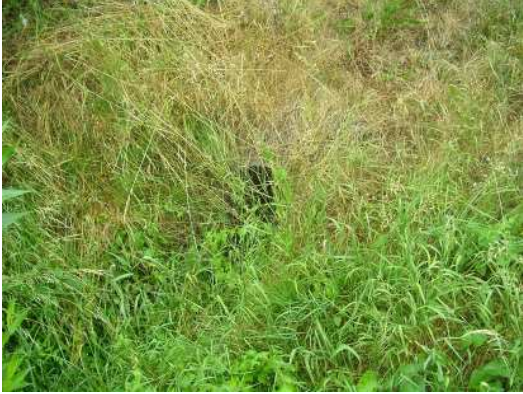
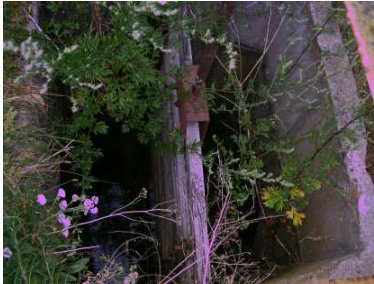
| GEK-Teileinzugsgebiet Nieplitz | | Bauwerkskataster | | | | | |
|--|---|--|---|--|---|---|--|
| BW-Nummer | B 5 | <i>Skizze mit Anmerkungen</i> | | | | | |

| GEK-Teileinzugsgebiet Nieplitz | | Bauwerkskataster | | | | | |
|--|---|--|---|--|---|---|--|
| Beschreibung | Keine ökologische Durchgängigkeit Spindelstau mit Bohlentafel, Keine Wasserführung im Sommer | | | | | | |

| GEK-Teileinzugsgebiet Nieplitz | | Bauwerkskataster | | | | | |
|--|---|--|---|--|---|---|--|
| Maßnahmenvorschlag | Durchlass optimieren, Sohlhöhe anpassen, Kleinstau entfernen. | | | | | | |

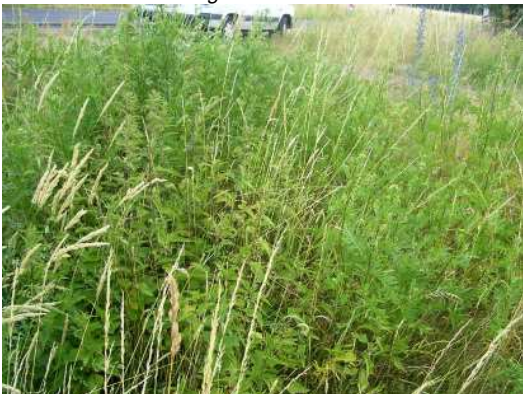
| GEK-Teileinzugsgebiet Nieplitz | | Bauwerkskataster | | | | | |
|--|---|--|---|--|---|---|--|
| BW-Nummer | B 6 | <i>Skizze mit Anmerkungen</i> | | | | | |

| GEK-Teileinzugsgebiet Nieplitz | | Bauwerkskataster | | | | | |
|--|---|--|---|--|---|---|--|
| Beschreibung | Keine ökologische Durchgängigkeit, da ohne Wasser Keine Wasserführung im Sommer | | | | | | |

| GEK-Teileinzugsgebiet Nieplitz | | Bauwerkskataster | | | | | |
|--|---|--|---|--|---|---|--|
| Maßnahmenvorschlag | Durchlass umgestalten, optimieren. | | | | | | |

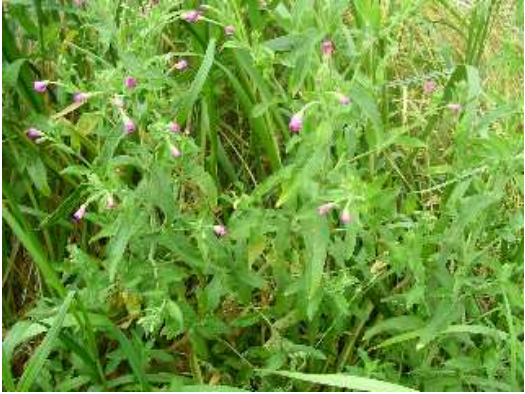
| GEK-Teileinzugsgebiet Nieplitz | | Bauwerkskataster | | | | | |
|--|---|--|--|---|--|---|--|
| BW-Nummer | B 7 | <i>Skizze mit Anmerkungen</i> | | | | | |

| GEK-Teileinzugsgebiet Nieplitz | | Bauwerkskataster | | | | | |
|--|---|--|--|---|--|---|--|
| Beschreibung | Keine ökologische Durchgängigkeit, da ohne Wasser Keine Wasserführung im Sommer | | | | | | |

| GEK-Teileinzugsgebiet Nieplitz | | Bauwerkskataster | | | | | |
|--|---|--|--|---|--|---|--|
| Maßnahmenvorschlag | Durchlass umgestalten, optimieren. | | | | | | |

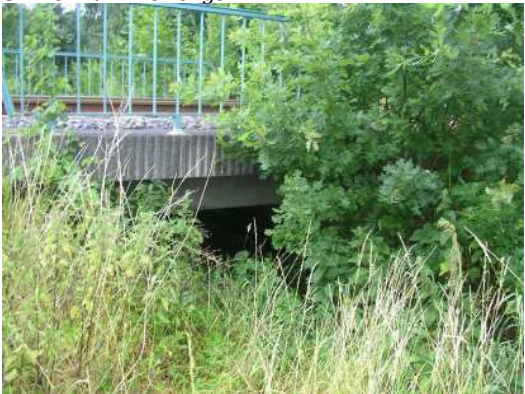
| GEK-Teileinzugsgebiet Nieplitz | | Bauwerkskataster | | | | | |
|--|---|--|--|---|--|---|--|
| BW-Nummer | B 8 | <i>Skizze mit Anmerkungen</i> | | | | | |

| GEK-Teileinzugsgebiet Nieplitz | | Bauwerkskataster | | | | | |
|--|---|--|--|---|--|---|--|
| Beschreibung | Freitragende Brücke Graben ohne Wasserführung, keine Wasserführung im Sommer | | | | | | |
| Mangel / Baulicher Zustand | i.O. | | | | | | |

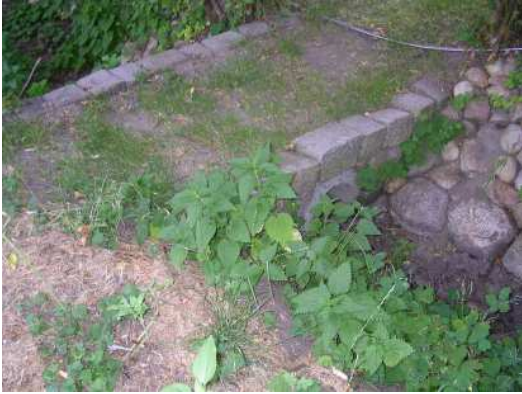
| GEK-Teileinzugsgebiet Nieplitz | | Bauwerkskataster | | | | | |
|--|---|--|--|---|--|---|--|
| BW-Nummer | B 9 | <i>Skizze mit Anmerkungen</i> | | | | | |

| GEK-Teileinzugsgebiet Nieplitz | | Bauwerkskataster | | | | | |
|--|---|--|--|---|--|---|--|
| Beschreibung | Keine ökologische Durchgängigkeit, da ohne Wasser Privater Überweg, Keine Wasserführung im Sommer | | | | | | |

| GEK-Teileinzugsgebiet Nieplitz | | Bauwerkskataster | | | | | |
|--|---|--|--|---|--|---|--|
| Maßnahmenvorschlag | Sohlabsturz ersatzlos zurückbauen | | | | | | |

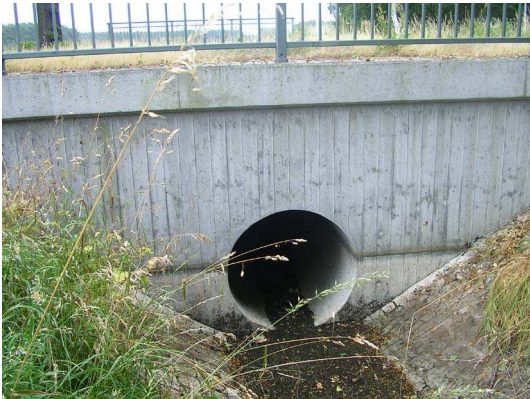
| GEK-Teileinzugsgebiet Nieplitz | | Bauwerkskataster | | | | | |
|--|---|--|--|---|--|---|--|
| BW-Nummer | B 10 | <i>Skizze mit Anmerkungen</i> | | | | | |

| GEK-Teileinzugsgebiet Nieplitz | | Bauwerkskataster | | | | | |
|--|---|--|--|---|--|---|--|
| Beschreibung | Keine ökologische Durchgängigkeit, da ohne Wasser Durchlassbauwerk, Keine Wasserführung im Sommer | | | | | | |
| Mangel / Baulicher Zustand | i.O. | | | | | | |

| GEK-Teileinzugsgebiet Nieplitz | | Bauwerkskataster | | | | | |
|--|---|--|--|---|--|---|--|
| Maßnahmenvorschlag | Durchlass rückbauen und zu einem offenen Kastenprofil herstellen | | | | | | |

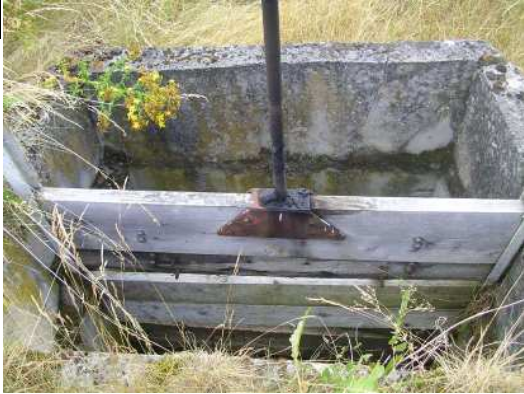
| GEK-Teileinzugsgebiet Nieplitz | | Bauwerkskataster | | | | | |
|--|---|--|--|---|--|---|--|
| BW-Nummer | B 11 | <i>Skizze mit Anmerkungen</i> | | | | | |

| GEK-Teileinzugsgebiet Nieplitz | | Bauwerkskataster | | | | | |
|--|---|--|--|---|--|---|--|
| Beschreibung | Keine ökologische Durchgängigkeit, da ohne Wasser Spindelstau mit Bohlen, Keine Wasserführung im Sommer, Ackerzufahrt erforderlich | | | | | | |
| Mangel / Baulicher Zustand | Bohlen locker | | | | | | |

| GEK-Teileinzugsgebiet Nieplitz | | Bauwerkskataster | | | | | |
|--|---|--|--|---|--|---|--|
| Maßnahmenvorschlag | Durchlass rückbauen und Kleinstau entfernen, Furt anlegen. | | | | | | |

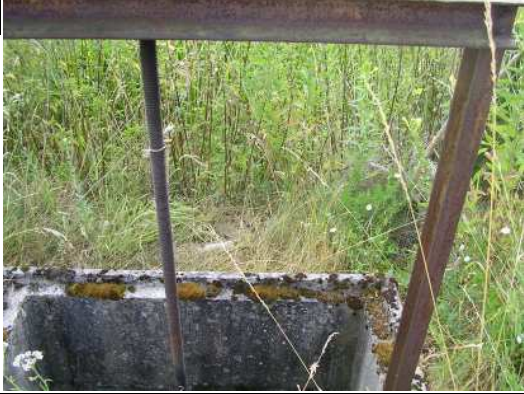
| GEK-Teileinzugsgebiet Nieplitz | | Bauwerkskataster | | | | | |
|--|---|--|--|---|--|---|--|
| BW-Nummer | B 12 | <i>Skizze mit Anmerkungen</i> | | | | | |

| GEK-Teileinzugsgebiet Nieplitz | | Bauwerkskataster | | | | | |
|--|---|--|--|---|--|---|--|
| Beschreibung | Keine ökologische Durchgängigkeit, keine Wasserführung im Sommer Spindelstau mit Bohlen, WSP im Rohr bei 58 cm ab Rohroberkante, Ackerzufahrt erforderlich | | | | | | |
| Mangel / Baulicher Zustand | Bohlen locker | | | | | | |

| GEK-Teileinzugsgebiet Nieplitz | | Bauwerkskataster | | | | | |
|--|---|--|--|---|--|---|--|
| Maßnahmenvorschlag | Durchlass rückbauen und Kleinstau entfernen, Furt anlegen. | | | | | | |

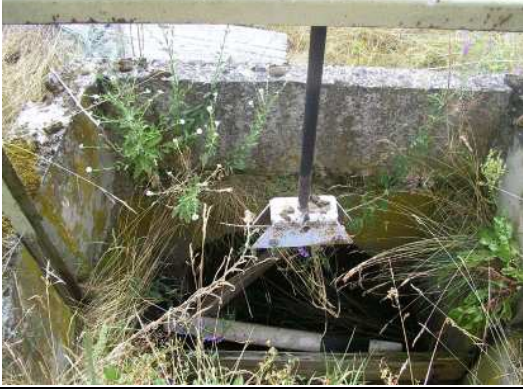
| GEK-Teileinzugsgebiet Nieplitz | | Bauwerkskataster | | | | | |
|--|--|--|--|---|--|---|--|
| BW-Nummer | B 13 | <i>Skizze mit Anmerkungen</i> | | | | | |

| GEK-Teileinzugsgebiet Nieplitz | | Bauwerkskataster | | | | | |
|--|--|--|--|---|--|---|--|
| Beschreibung | Keine ökologische Durchgängigkeit, keine Wasserführung im Sommer WSP im Rohr bei 80 cm ab Rohroberkante, Überfahrt erforderlich | | | | | | |
| Mangel / Baulicher Zustand | Stautafel nicht mehr verankert | | | | | | |

| GEK-Teileinzugsgebiet Nieplitz | | Bauwerkskataster | | | | | |
|--|--|--|--|---|--|---|--|
| Maßnahmenvorschlag | Durchlass rückbauen und Kleinstau entfernen, Furt anlegen. | | | | | | |

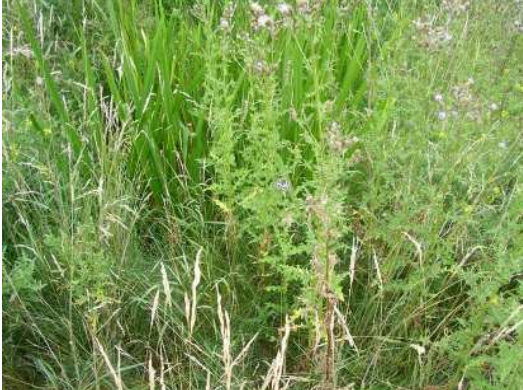
| GEK-Teileinzugsgebiet Nieplitz | | Bauwerkskataster | | | | | |
|--|--|--|--|---|--|---|--|
| BW-Nummer | B 14 | <i>Skizze mit Anmerkungen</i> | | | | | |

| GEK-Teileinzugsgebiet Nieplitz | | Bauwerkskataster | | | | | |
|--|--|--|--|---|--|---|--|
| Beschreibung | Keine ökologische Durchgängigkeit, Keine Wasserführung im Sommer Überfahrt erforderlich | | | | | | |

| GEK-Teileinzugsgebiet Nieplitz | | Bauwerkskataster | | | | | |
|--|--|--|--|---|--|---|--|
| Maßnahmenvorschlag | Durchlass rückbauen und Kleinstau entfernen, Furt anlegen. | | | | | | |

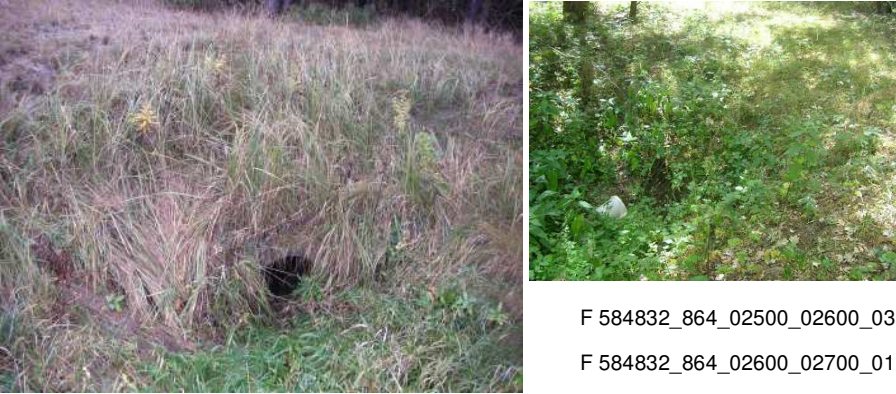
| GEK-Teileinzugsgebiet Nieplitz | | Bauwerkskataster | | | | | |
|---|---|--|--|---|--|---|--|
| BW-Nummer | B 15 | <i>Skizze mit Anmerkungen</i> | | | | | |

| GEK-Teileinzugsgebiet Nieplitz | | Bauwerkskataster | | | | | |
|---|---|--|--|---|--|---|--|
| Beschreibung | Keine ökologische Durchgängigkeit, Ende und Beginn der Verrohrung Keine Wasserführung im Sommer | | | | | | |

| GEK-Teileinzugsgebiet Nieplitz | | Bauwerkskataster | | | | | |
|---|---|--|--|---|--|---|--|
| Maßnahmenvorschlag | Verrohrung öffnen, offene Wasserführung. | | | | | | |

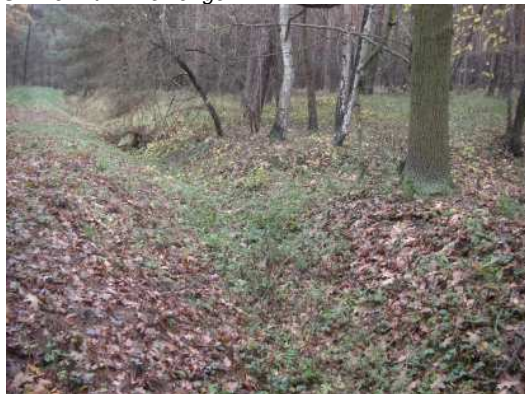
| GEK-Teileinzugsgebiet Nieplitz | | Bauwerkskataster | | | | | |
|---|---|--|--|---|--|---|--|
| BW-Nummer | B 16 | <i>Skizze mit Anmerkungen</i> | | | | | |

| GEK-Teileinzugsgebiet Nieplitz | | Bauwerkskataster | | | | | |
|---|---|--|--|---|--|---|--|
| Beschreibung | Keine ökologische Durchgängigkeit, da ohne Wasser Ohne Erdüberdeckung, Keine Wasserführung im Sommer und im Winter | | | | | | |

| GEK-Teileinzugsgebiet Nieplitz | | Bauwerkskataster | | | | | |
|---|---|--|--|---|--|---|--|
| Maßnahmenvorschlag | Durchlass rückbauen, Furt anlegen. | | | | | | |

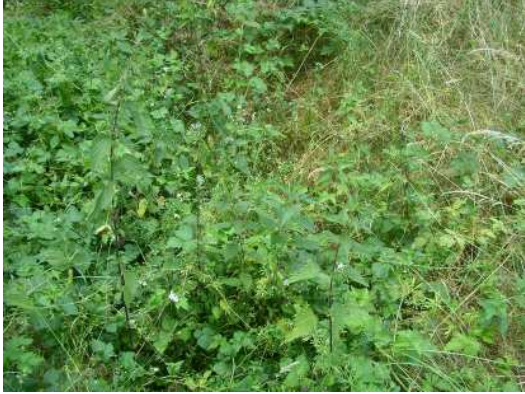
| GEK-Teileinzugsgebiet Nieplitz | | Bauwerkskataster | | | | | |
|---|---|--|--|---|--|---|--|
| BW-Nummer | B 17 | <i>Skizze mit Anmerkungen</i> | | | | | |

| GEK-Teileinzugsgebiet Nieplitz | | Bauwerkskataster | | | | | |
|---|---|--|--|---|--|---|--|
| Beschreibung | Keine ökologische Durchgängigkeit, da ohne Wasser Keine Wasserführung im Sommer und im Winter | | | | | | |

| GEK-Teileinzugsgebiet Nieplitz | | Bauwerkskataster | | | | | |
|---|---|--|--|---|--|---|--|
| Maßnahmenvorschlag | Durchlass rückbauen, Furt anlegen. | | | | | | |

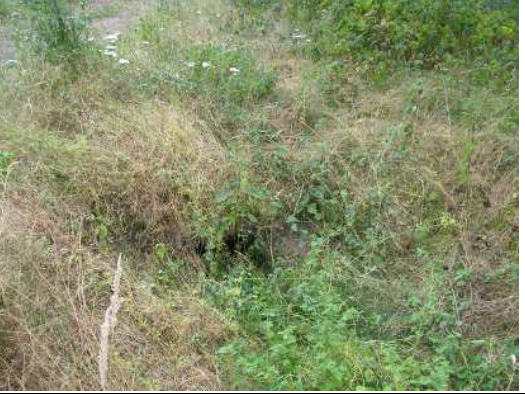
| GEK-Teileinzugsgebiet Nieplitz | | Bauwerkskataster | | | | | |
|---|---|--|--|---|--|---|--|
| BW-Nummer | B 18 | <i>Skizze mit Anmerkungen</i> | | | | | |

| GEK-Teileinzugsgebiet Nieplitz | | Bauwerkskataster | | | | | |
|---|---|--|--|---|--|---|--|
| Beschreibung | Keine ökologische Durchgängigkeit, da ohne Wasser Keine Wasserführung im Sommer und im Winter | | | | | | |

| GEK-Teileinzugsgebiet Nieplitz | | Bauwerkskataster | | | | | |
|---|---|--|--|---|--|---|--|
| Maßnahmenvorschlag | Durchlass rückbauen, Furt anlegen. | | | | | | |

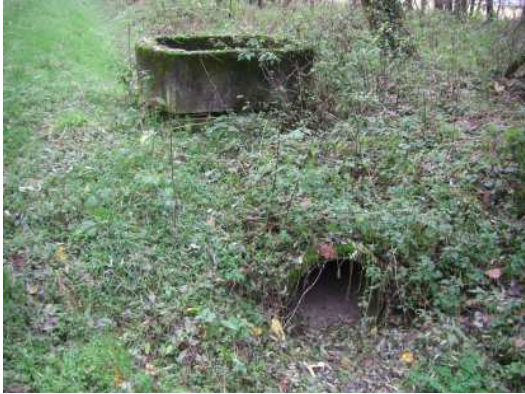
| GEK-Teileinzugsgebiet Nieplitz | | Bauwerkskataster | | | | | |
|--|--|--|--|---|--|---|--|
| BW-Nummer | B 19 | <i>Skizze mit Anmerkungen</i> | | | | | |

| GEK-Teileinzugsgebiet Nieplitz | | Bauwerkskataster | | | | | |
|--|--|--|--|---|--|---|--|
| Beschreibung | Keine ökologische Durchgängigkeit, keine Wasserführung im Sommer und im Winter Staukopf in Rohr integriert mit Schienen für Bohleneinlagen, nicht in Funktion | | | | | | |
| Mangel / Baulicher Zustand | Keine Stautafeln, Beton gebrochen | | | | | | |

| GEK-Teileinzugsgebiet Nieplitz | | Bauwerkskataster | | | | | |
|--|--|--|--|---|--|---|--|
| Maßnahmenvorschlag | Durchlass rückbauen, Furt anlegen. | | | | | | |

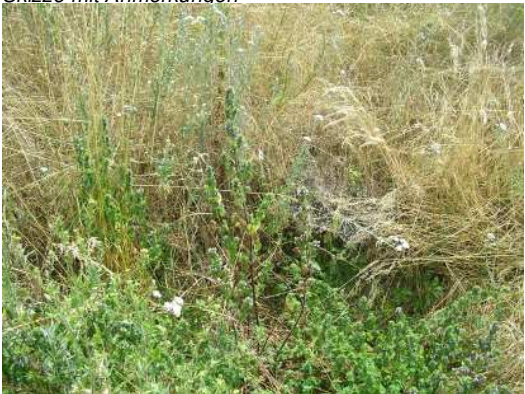
| GEK-Teileinzugsgebiet Nieplitz | | Bauwerkskataster | | | | | |
|--|--|--|--|---|--|---|--|
| BW-Nummer | B 20 | <i>Skizze mit Anmerkungen</i> | | | | | |

| GEK-Teileinzugsgebiet Nieplitz | | Bauwerkskataster | | | | | |
|--|--|--|--|---|--|---|--|
| Beschreibung | Keine ökologische Durchgängigkeit, keine Wasserführung im Sommer und im Winter, an diesem Durchlass endete die Wasserführung (im Winter), Überfahrt für Weg erforderlich | | | | | | |

| GEK-Teileinzugsgebiet Nieplitz | | Bauwerkskataster | | | | | |
|--|--|--|--|---|--|---|--|
| Maßnahmenvorschlag | Durchlass rückbauen, Furt anlegen. | | | | | | |

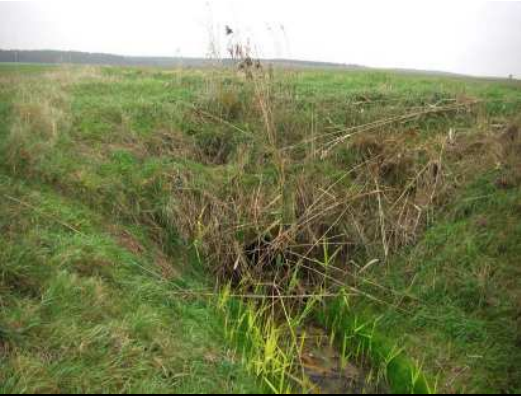
| GEK-Teileinzugsgebiet Nieplitz | | Bauwerkskataster | | | | | |
|--|---|--|--|---|--|---|--|
| BW-Nummer | B 23 | <i>Skizze mit Anmerkungen</i> | | | | | |

| GEK-Teileinzugsgebiet Nieplitz | | Bauwerkskataster | | | | | |
|--|---|--|--|---|--|---|--|
| Mangel / Baulicher Zustand | ./. Erdüberdeckung einfallend | | | | | | |

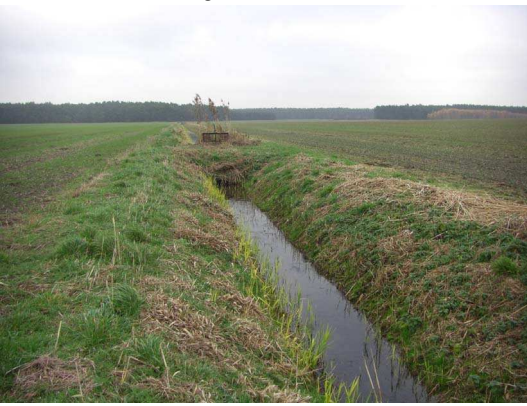
| GEK-Teileinzugsgebiet Nieplitz | | Bauwerkskataster | | | | | |
|--|---|--|--|---|--|---|--|
| BW-Nummer | B 24 | <i>Skizze mit Anmerkungen</i> | | | | | |

| GEK-Teileinzugsgebiet Nieplitz | | Bauwerkskataster | | | | | |
|--|---|--|--|---|--|---|--|
| Mangel / Baulicher Zustand | Spindel defekt | | | | | | |
