Bauwerksnummer 5848412_1341_BW01

Gewässer: Rottstocker Kanal

GWK: 5848412

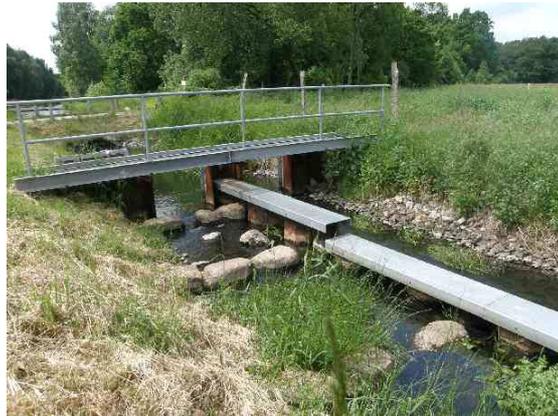
Bauwerksnummer 5848412_1341_BW03

Abschnitts-Nr. 5848412_1341_AB01
Material Feldsteine
Breite [cm] 100
Länge [cm] 500
Durchmesser [mm]
Baulicher Zustand neu, Hälte eines ehemaligen
ökol. Durchgängigkeit: zeitweise durchgängig
Bauwerksart: Sohlrampe, -gleite, -befestigung
Art des Wehres:
Beschreibung: Sohlrausche mit drei Steinriegeln, bei NW nicht durchgängig

Mangel im Bereich der Sohle des ehemaligen Staufeldes Stahlplatte vorhanden, somit keine Sohlanbindung

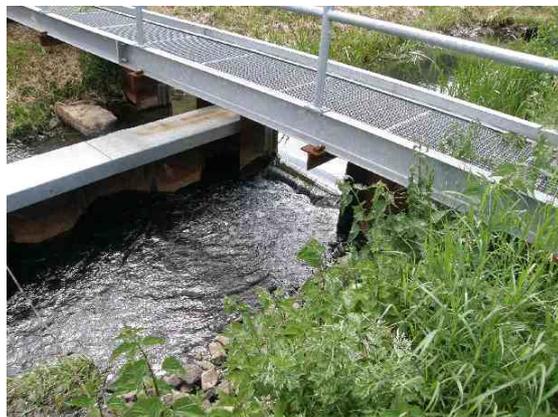
Bauwerksnummer 5848412_1341_BW04

Abschnitts-Nr. 5848412_1341_AB01
Material Stahl
Breite [cm] 600
Länge [cm] 50
Durchmesser [mm]
Baulicher Zustand neu
ökol. Durchgängigkeit: nicht durchgängig
Bauwerksart: Stau, Wehr, Absturzbauwerke
Art des Wehres: ober-schläch-tig, Jalousiewehr
Beschreibung: ehemaliges Doppelschützwehr, eine Hälfte zur Fischaufstiegsanlage umgebaut (kann auch zum Stau umfunktioniert werden), mit Brücke
 Tafel 80 cm, oberhalb Bauwerk Steinschüttung, z.Z. Absturzhöhe 10 cm

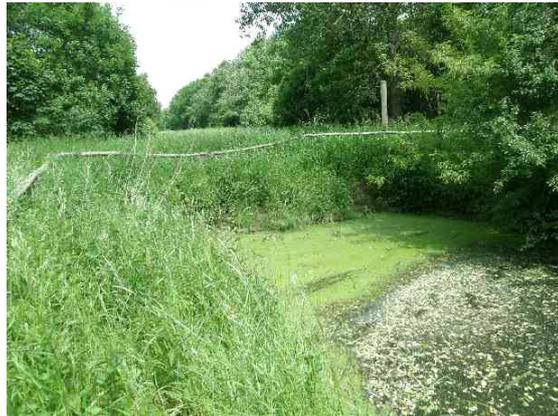
Bauwerksnummer 5848412_1341_BW07

Beschreibung: Bauwerk überstaut, befindet sich unter einem Wander- und Waldweg

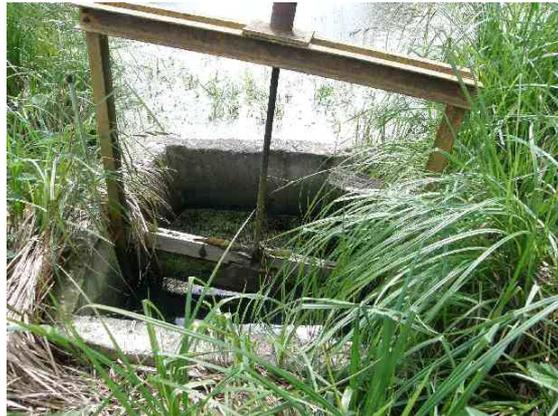
Bauwerksnummer 5848412_1341_BW10

Abschnitts-Nr. 5848412_1341_AB02
Material Beton/Stahl/Holz
Breite [cm] 100
Länge [cm] 80
Durchmesser [mm]
Baulicher Zustand nicht mehr regulierbar
ökol. Durchgängigkeit: keine Angaben
Bauwerksart: Stau, Wehr, Absturzbauwerke
Art des Wehres: oberflächlich, Jalousiewehr
Beschreibung: Staubauwerk rutscht oberhalb ins Gerinne

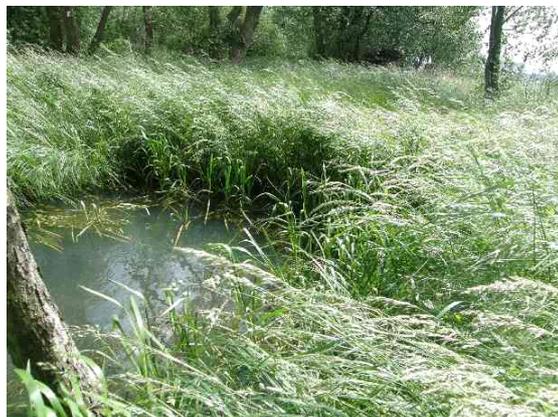
Bauwerksnummer 5848412_1341_BW11

Abschnitts-Nr. 5848412_1341_AB02
Material k.A.
Breite [cm]
Länge [cm] 500
Durchmesser [mm] k.A.
Baulicher Zustand
ökol. Durchgängigkeit: keine Angaben
Bauwerksart: Durchlass
Art des Wehres:
Beschreibung: Durchlass unter Querung Feldweg überstaut

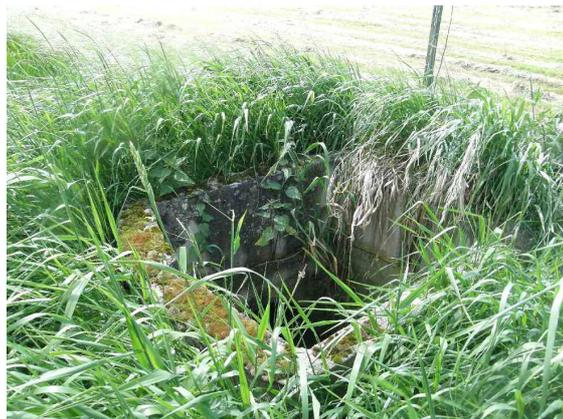
Bauwerksnummer 5848412_1341_BW19

Baulicher Zustand funktionslos

Beschreibung: Staubauwerk

Mangel keine Stautafel vorhanden

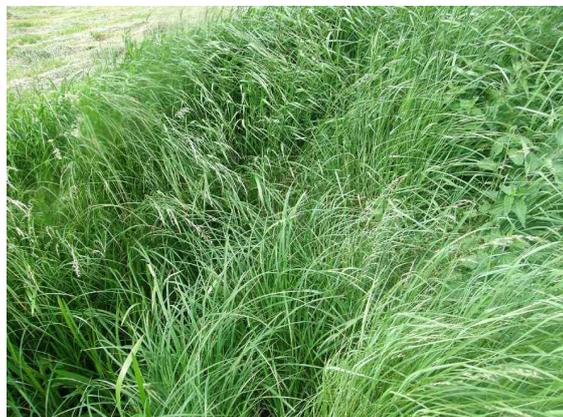
Bauwerksnummer 5848412_1341_BW20

Beschreibung: Durchlass, Einlauf für Staubauwerk, stark verkrautet

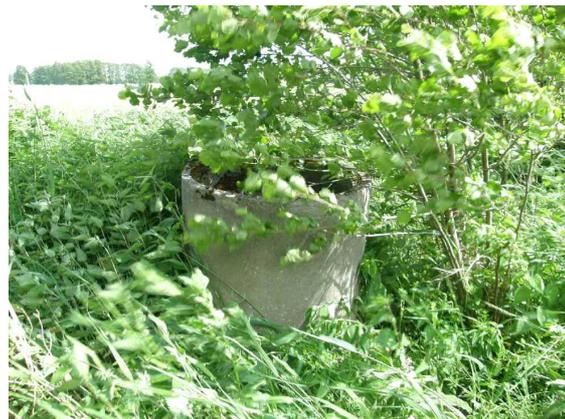
Bauwerksnummer 5848412_1341_BW23

Baulicher Zustand keine Nutzung

Beschreibung: ehemaliges Staubauwerk

Mangel keine Tafel

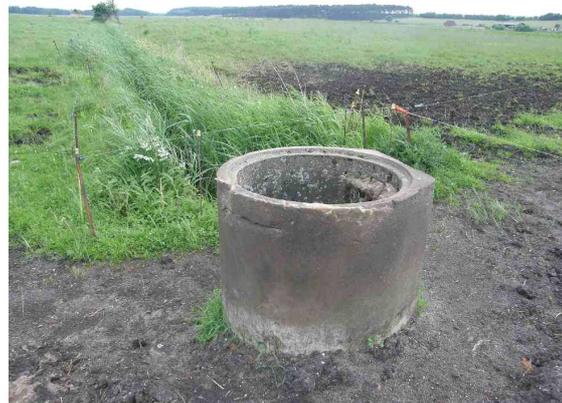
Bauwerksnummer 5848412_1341_BW28

Baulicher Zustand funktionslos

Beschreibung: funktionsloses Staubauwerk

Mangel keine Stautafel vorhanden

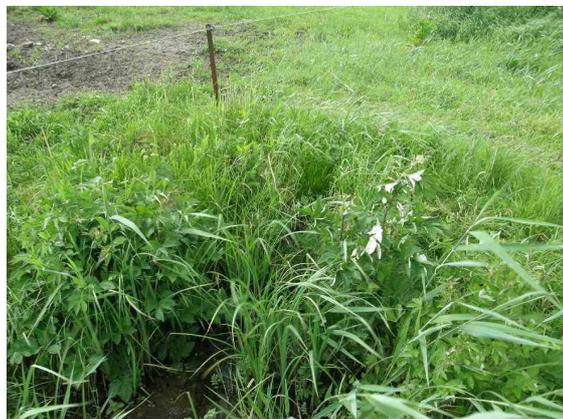
Bauwerksnummer 5848412_1341_BW32

ökol. Durchgängigkeit: nicht durchgängig

Mangel verschlamm

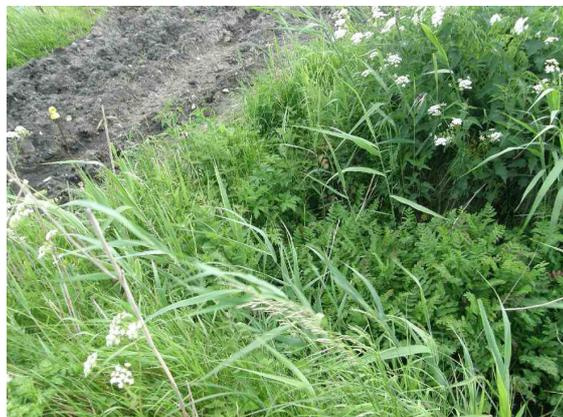
Bauwerksnummer 5848412_1341_BW36

Beschreibung: landwirtschaftliche Überfahrt, Durchlass stark bewachsen

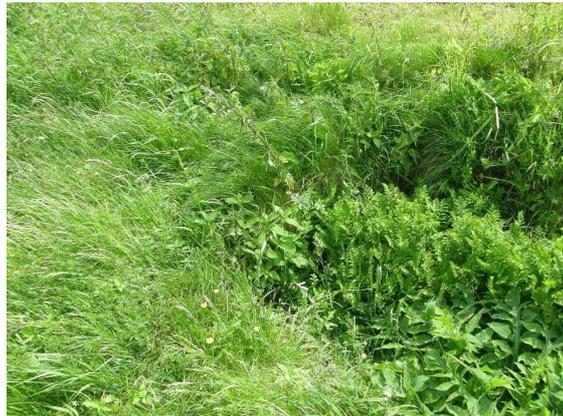
Bauwerksnummer 5848412_1341_BW37

Beschreibung: landwirtschaftliche Überfahrt,
Durchlass stark bewachsen
