Bauwerksnummer 584842_865_BW01

Gewässer: Neuendorfer Randgraben

Durchlass

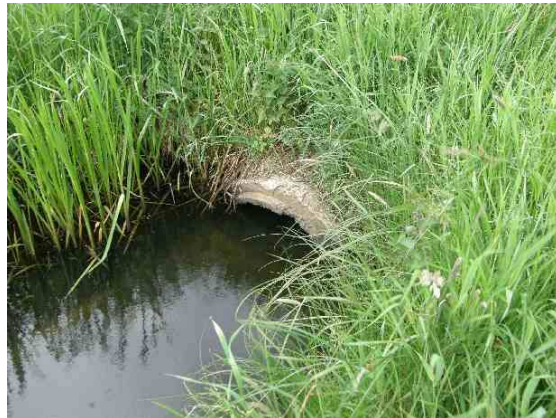
Beschreibung: Durchlass für landwirtschaftliche Überfahrt

Mangel bis zur Hälfte zusedimentiert

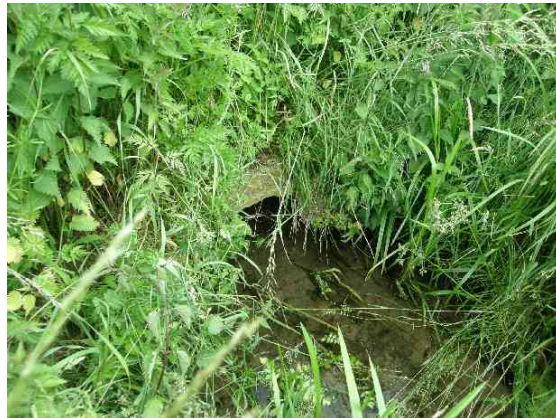
Bauwerksnummer 584842_865_BW02

Beschreibung: Durchlass Auslauf Stau

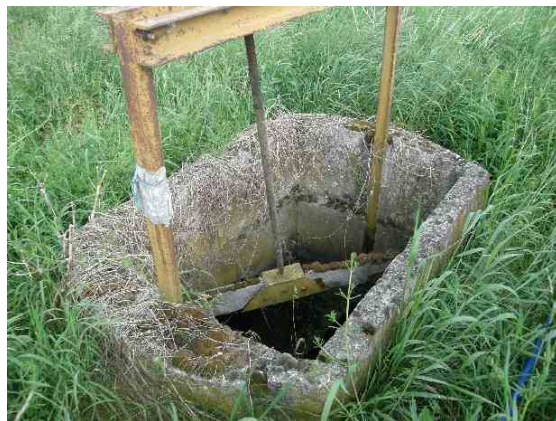
Bauwerksnummer 584842_865_BW03

Baulicher Zustand Vorrichtung zur Tafelreguli

ökol. Durchgängigkeit: nicht durchgängig

Beschreibung: Staubauwerk, Reste der Tafel (80 cm) befinden sich im Bauwerk, fragliche Nutzung

Mangel nicht regulierbar

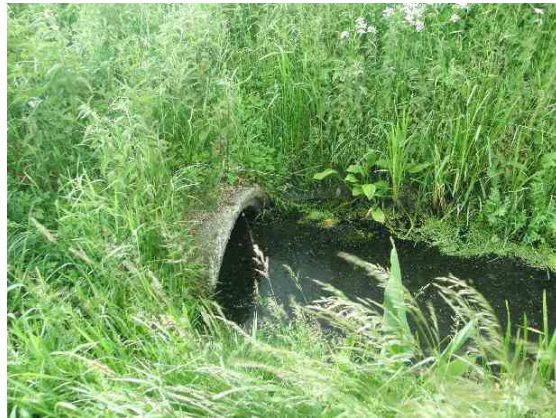
Bauwerksnummer 584842_865_BW04

Beschreibung: Einlauf vor Stau

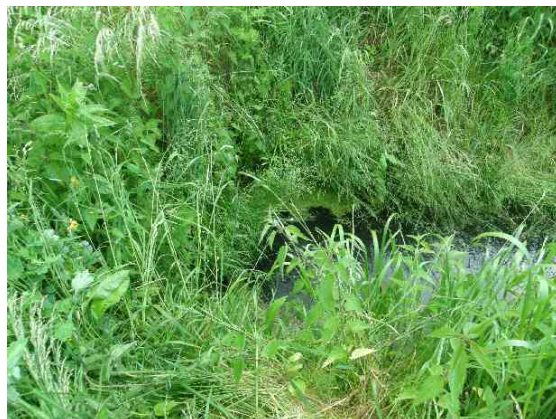
Bauwerksnummer 584842_865_BW05

Beschreibung: Durchlass unter landwirtschaftlicher Überfahrt, stark verkrautet

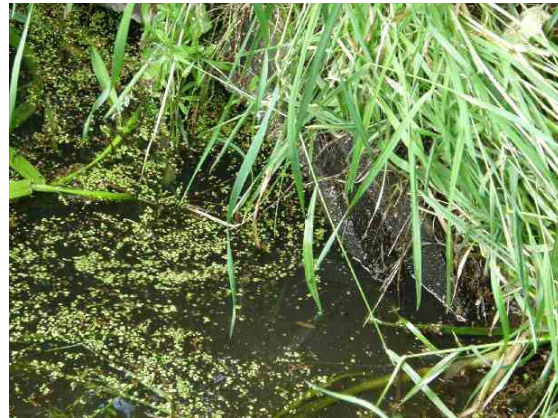
Bauwerksnummer 584842_865_BW06

ökol. Durchgängigkeit: nur für Wirbellose durchgängig

Beschreibung: Durchlass unter landwirtschaftlichem Überweg (Betonplatten)

Mangel stark zusedimentiert

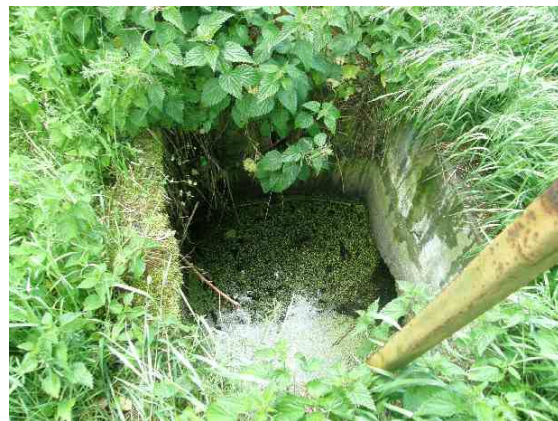
Bauwerksnummer 584842_865_BW07

Baulicher Zustand keine Tafel vorhanden

Beschreibung: Stau oberhalb Weg fragliche Nutzung

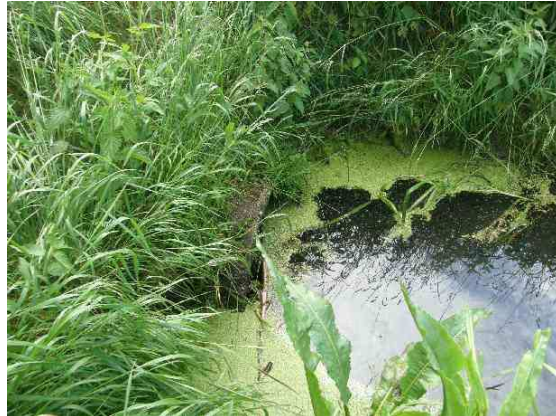
Bauwerksnummer 584842_865_BW08

Beschreibung: Durchlass oberhalb Stau

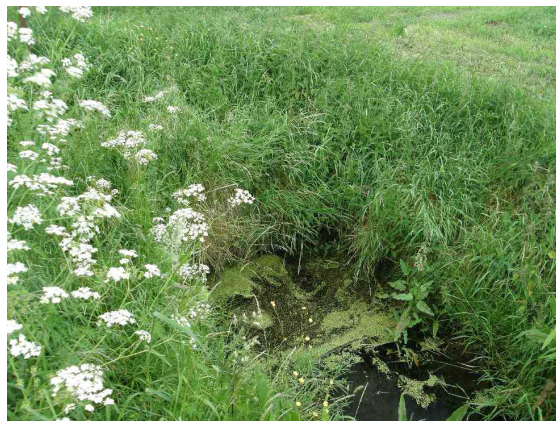
Bauwerksnummer 584842_865_BW09

Beschreibung: Durchlass für lanwirtschaftliche Überfahrt fast überstaut

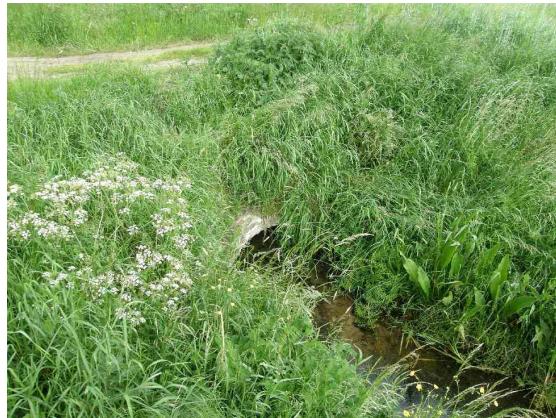
Bauwerksnummer 584842_865_BW10

ökol. Durchgängigkeit: nicht durchgängig

Beschreibung: Durchlass unter Feldweg

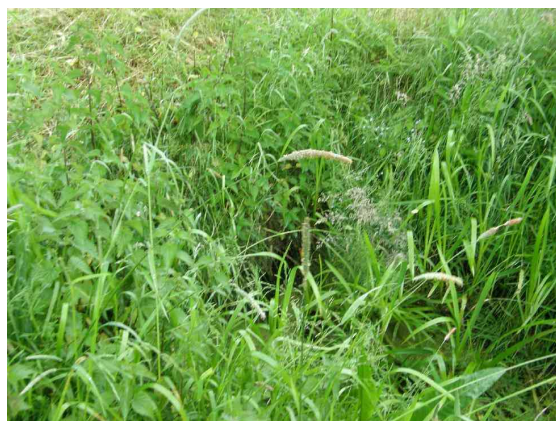
Bauwerksnummer 584842_865_BW11

Beschreibung: Durchlass unter landwirtschaftlicher Zufahrt

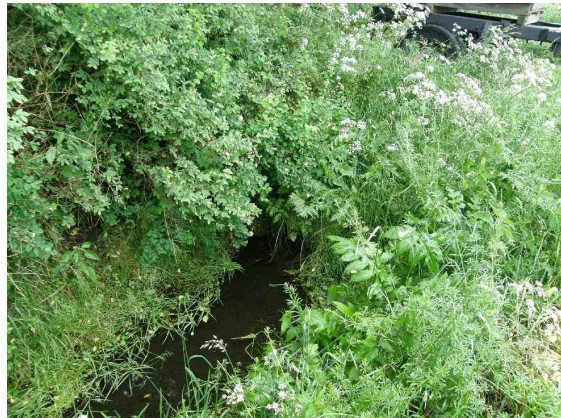
Bauwerksnummer 584842_865_BW12

ökol. Durchgängigkeit: nur für Fische durchgängig

Beschreibung: Durchlass unter landwirtschaftlicher Querung
