**Bauwerksnummer** 584848\_868\_BW01

**Gewässer:** Buchholzer Hauptgraben

**Durchlass**

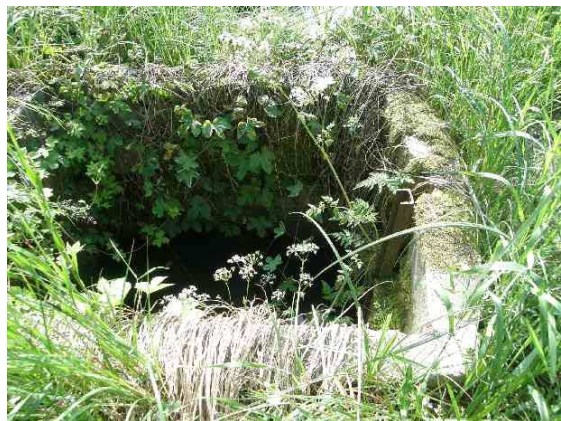
**Bauwerksnummer** 584848\_868\_BW02

**Baulicher Zustand** Tafel un f Reguliervorrichtu

**Beschreibung:** funktionsloses Staubauwerk

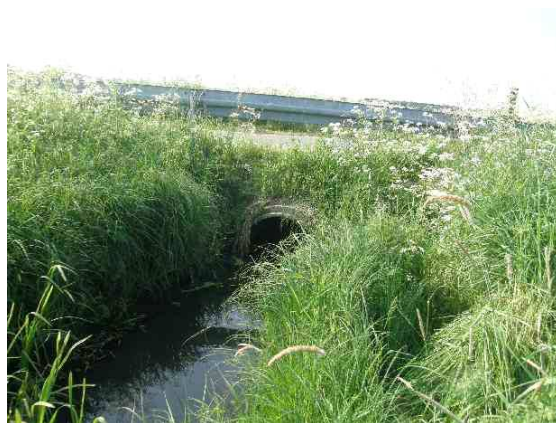
**Bauwerksnummer** 584848\_868\_BW04

**ökol. Durchgängigkeit:** nicht durchgängig

**Beschreibung:** Durchlass unter Querung Landstraße

**Mangel** oberhalb Einlauf zugestellt

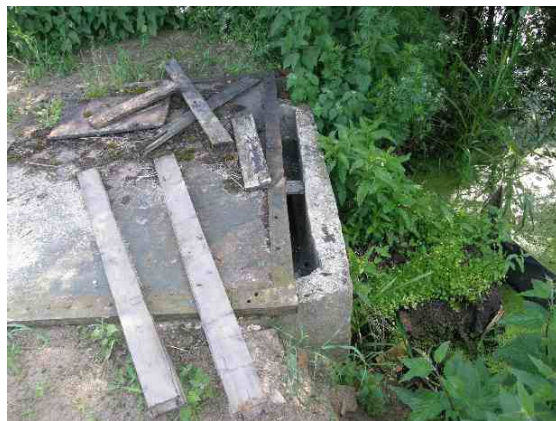
**Bauwerksnummer** 584848\_868\_BW06

**ökol. Durchgängigkeit:** nicht durchgängig

**Beschreibung:** Staubohlen fest im Bauwerk

**Mangel** nicht regulierbar

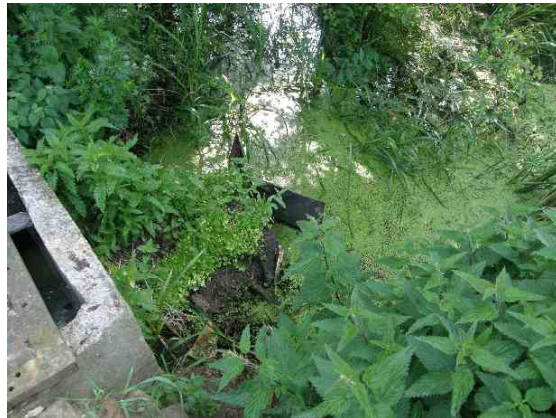
**Bauwerksnummer** 584848\_868\_BW07

**ökol. Durchgängigkeit:** zeitweise durchgängig

**Beschreibung:** Einlauf Staubauwerk, teilweise zugestellt

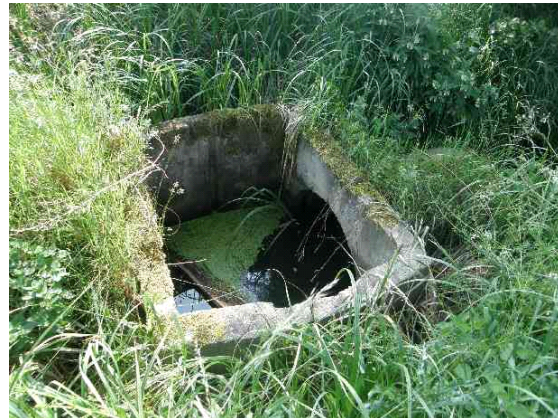
**Bauwerksnummer** 584848\_868\_BW10

**Baulicher Zustand** funktionslos

**Beschreibung:** funktionsloses Staubauwerk

**Mangel** keine Stautafel und Reguliervorrichtung

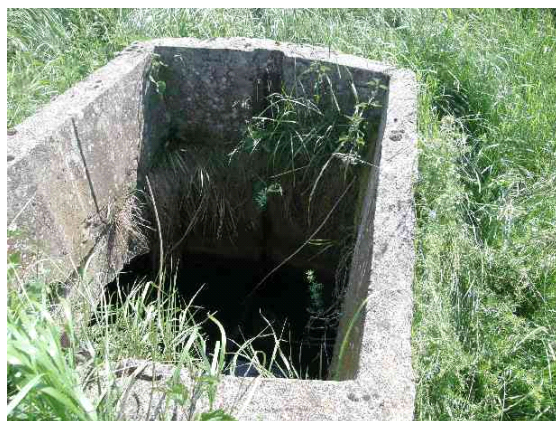
**Bauwerksnummer** 584848\_868\_BW13

**Baulicher Zustand** funktionslos

**ökol. Durchgängigkeit:** nicht durchgängig

**Beschreibung:** funktionsloses Bauwerk, eine Holzbohle befindet sich auf der Sohle

**Mangel** keine Stautafel vorhanden

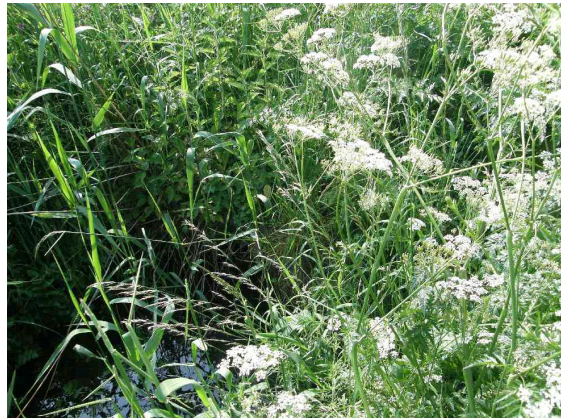
**Bauwerksnummer** 584848\_868\_BW18

**ökol. Durchgängigkeit:** nicht durchgängig

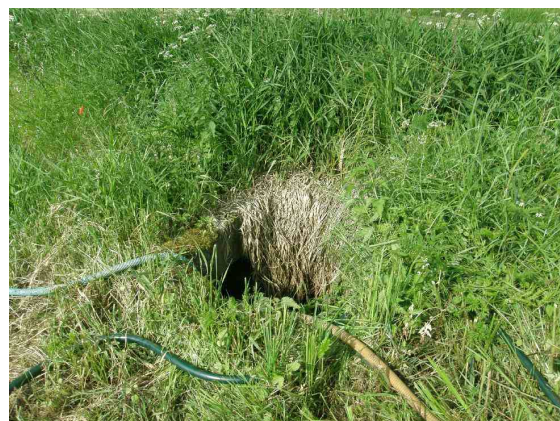
**Bauwerksnummer** 584848\_868\_BW20

**Baulicher Zustand** funktionslos

**Beschreibung:** aus Staubauwerk wird Wasser entnommen

**Mangel** keine Tafel

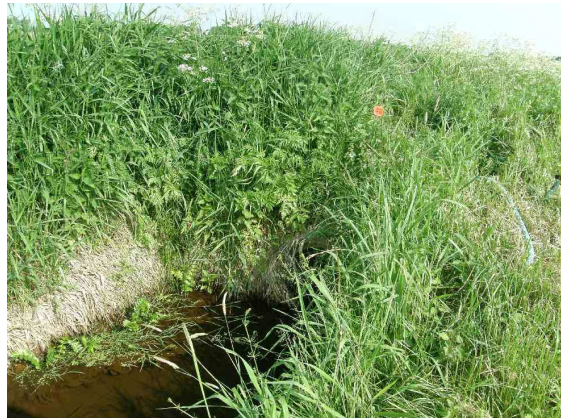
**Bauwerksnummer** 584848\_868\_BW21

**Beschreibung:** Einlauf Stau, stark bewachsen

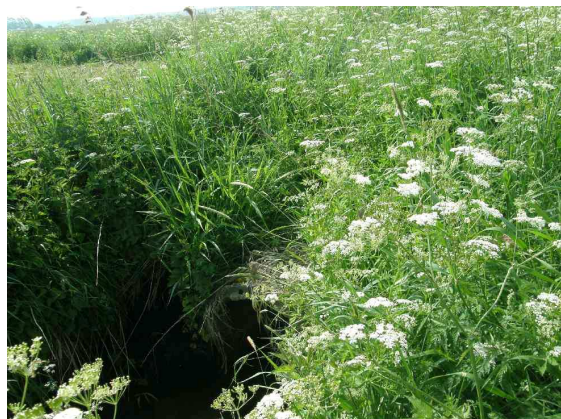
**Bauwerksnummer** 584848\_868\_BW22

**Baulicher Zustand** Rohr stark verwittert

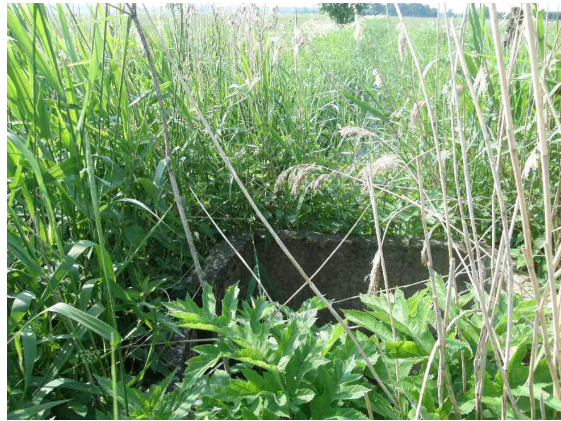
**Bauwerksnummer** 584848\_868\_BW23

**ökol. Durchgängigkeit:** nicht durchgängig

**Beschreibung:** Staubauwerk, Absturzhöhe ca. 40 cm

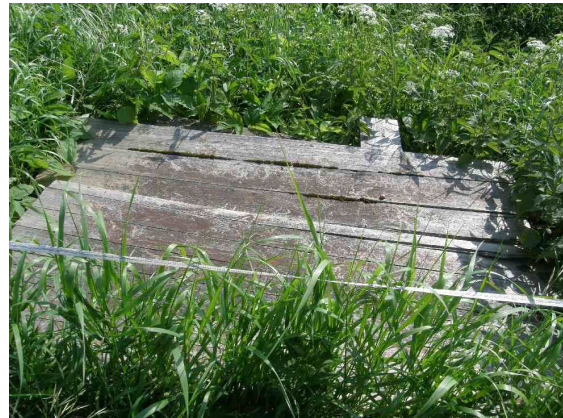
**Bauwerksnummer** 584848\_868\_BW27

**Baulicher Zustand** funktionslos

**Beschreibung:** funktionsloses Bauwerk

**Mangel** keine Tafel

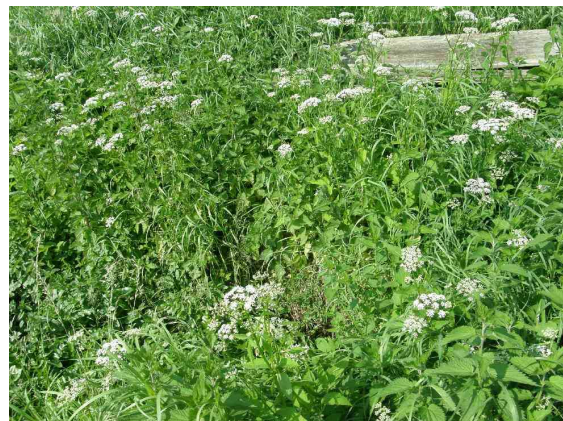
**Bauwerksnummer** 584848\_868\_BW28

**Beschreibung:** Einlauf Stau, stark bewachsen

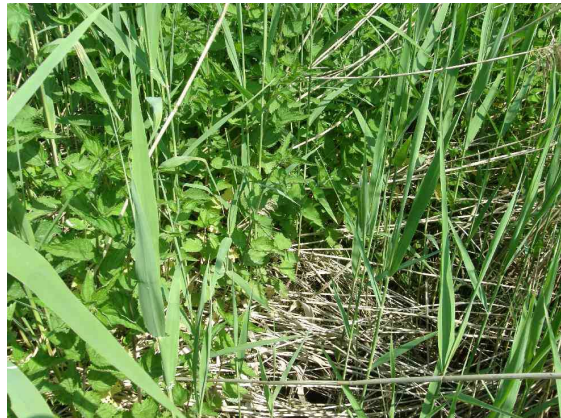
**Bauwerksnummer** 584848\_868\_BW29

**Beschreibung:** Durchlass unter Eisenbahndamm, stark verkrautet

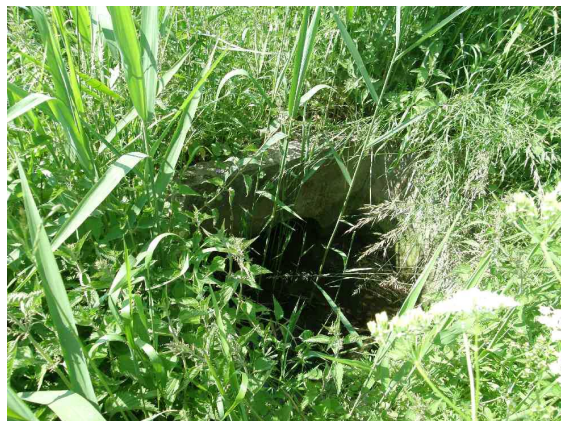
**Bauwerksnummer** 584848\_868\_BW32

**Baulicher Zustand** funktionslos

**Mangel** keine Tafel

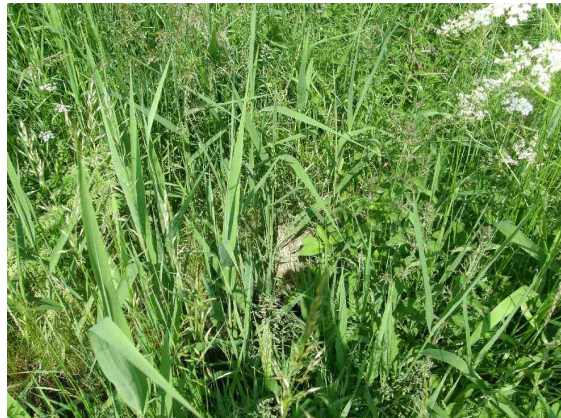
**Bauwerksnummer** 584848\_868\_BW33

**ökol. Durchgängigkeit:** nicht durchgängig

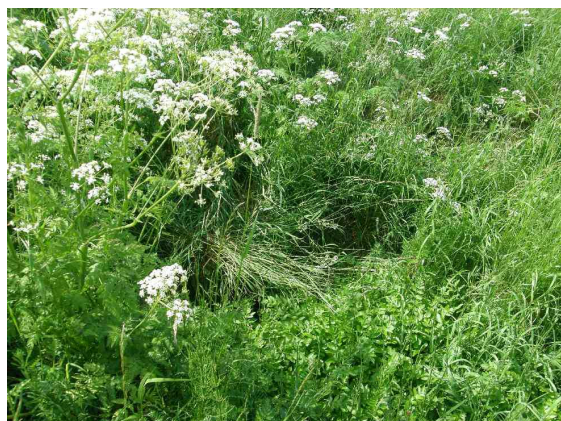
**Bauwerksnummer** 584848\_868\_BW34

**Beschreibung:** Durchlass unter Feldweg, zugewachsen

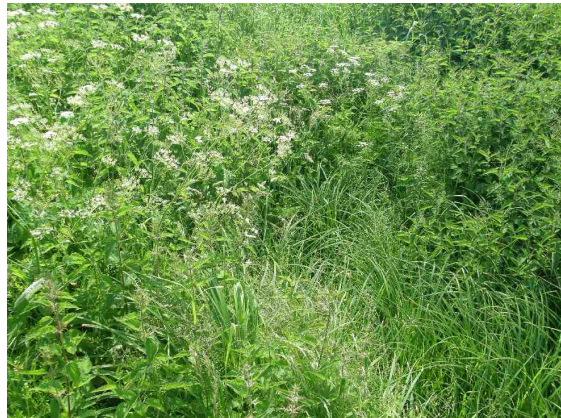
**Bauwerksnummer** 584848\_868\_BW35

**Beschreibung:** Durchlass unter landwirtschaftlicher Überfahrt, zugewachsen
