**Bauwerksnummer** 584896\_873\_BW01

**Gewässer:** Fauler Graben

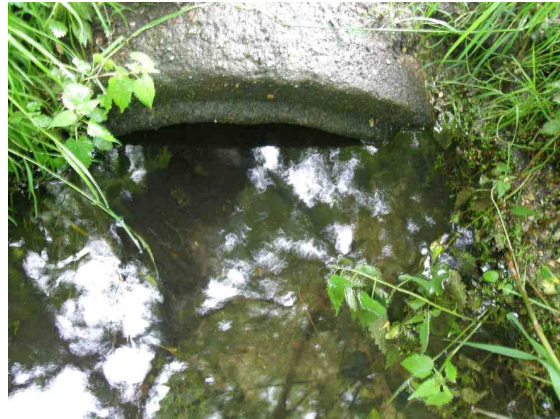
**Abschnitts-Nr.** 584896\_873\_AB01  
**Material** Beton  
**Breite [cm]** -  
**Länge [cm]** 500  
**Durchmesser [mm]** 1000  
**Überdeckung [cm]** ca. 20  
**Stauhöhe [cm]** -  
**Rückstau [m]** ca. 50  
**Baulicher Zustand** stark zusedimentiert  
**ökol. Durchgängigkeit:** nur für Wirbellose durchgängig  
**Bauwerksart:** Durchlass  
**Art des Wehres:**  
**Beschreibung:** Durchlass für Querung Feldweg  
**Mangel**  
**Maßnahmen-vorschlag** größeren Durchmesser einbauen  
**Bemerkungen**  
**Kartierdatum:** 01.06.2010 **Kartierer:** Krauß

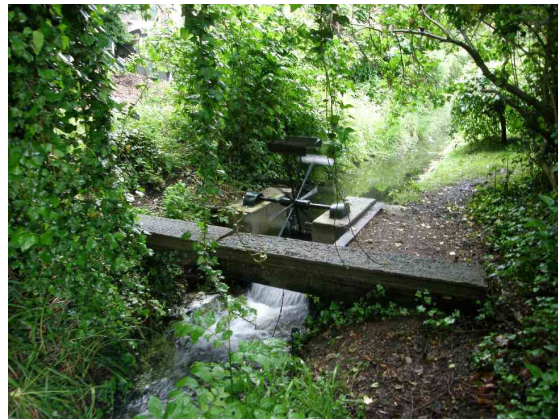
**Bauwerksnummer** 584896\_873\_BW02

**Beschreibung:** Überweg für Anwohner

**Maßnahmen-vorschlag** Bedarf prüfen

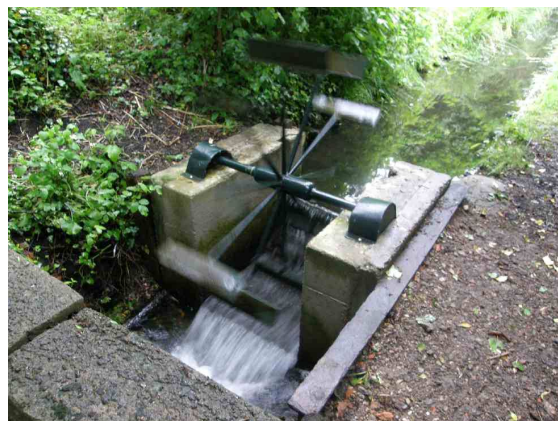
**Bauwerksnummer** 584896\_873\_BW03

**ökol. Durchgängigkeit:** nicht durchgängig

**Beschreibung:** Stau mit Holzbohlen/ Auslauf Wasserrad in Betonuferweg eingelassen

**Bemerkungen** z.Z. Absturzhöhe 40/10 cm

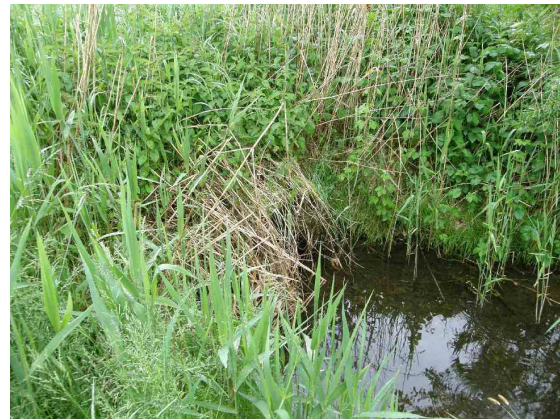
**Bauwerksnummer** 584896\_873\_BW09

**Beschreibung:** Durchlass für Querung Feld- und Wiesenweg

**Maßnahmen-vorschlag** Bedarf prüfen/Rückbau

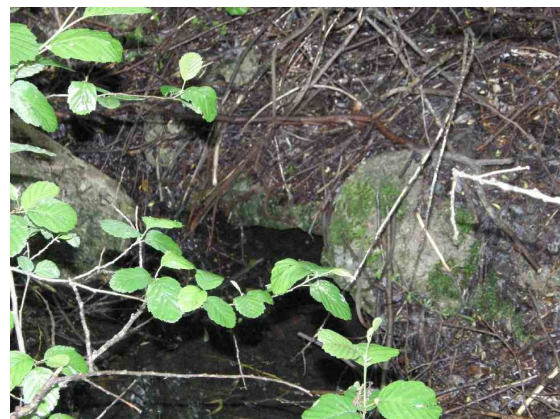
**Bauwerksnummer** 584896\_873\_BW10

**Baulicher Zustand** stark zusedimentiert

**ökol. Durchgängigkeit:** nur für Wirbellose durchgängig

**Maßnahmen-vorschlag** DN größer dimensionieren, Bedarf prüfen

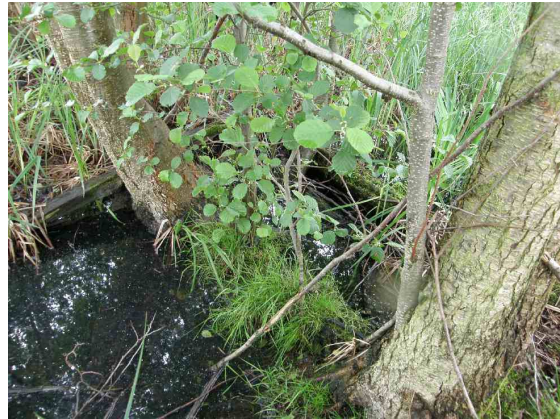
**Bauwerksnummer** 584896\_873\_BW11

**Baulicher Zustand** verfallen

**ökol. Durchgängigkeit:** nicht durchgängig

**Mangel** stark verwachsene Holzbohlen, ins Gewässer ragens, keine ökolog. Durchgängigkeit vorhanden

**Maßnahmen-vorschlag** Rückbau

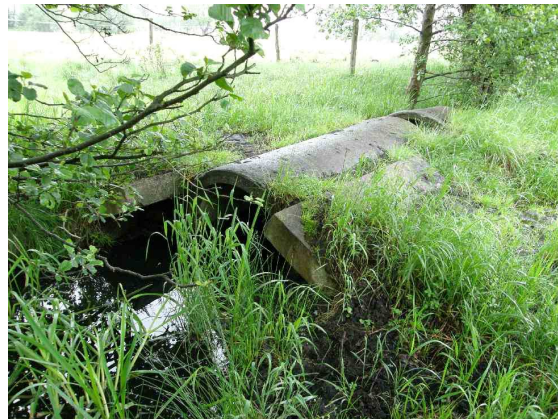
**Bauwerksnummer** 584896\_873\_BW13

**Baulicher Zustand** teilweise verfallen

**ökol. Durchgängigkeit:** nicht durchgängig

**Beschreibung:** Durchlass, fragliche Nutzung

**Maßnahmen-vorschlag** Bedarf prüfen, Rückbau

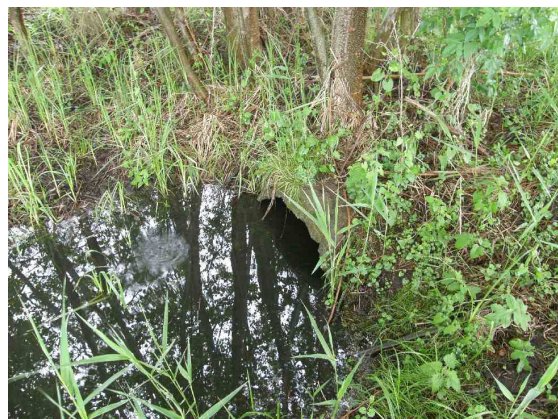
**Bauwerksnummer** 584896\_873\_BW14

**ökol. Durchgängigkeit:** nicht durchgängig

**Maßnahmen-vorschlag** DN größer dimensionieren

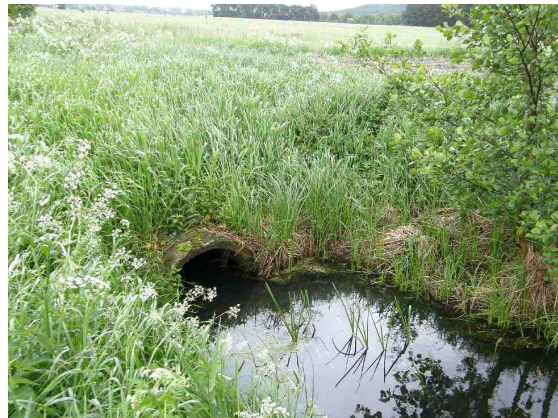
**Bauwerksnummer** 584896\_873\_BW16

**ökol. Durchgängigkeit:** nicht durchgängig

**Maßnahmen-vorschlag** Bedarf prüfen

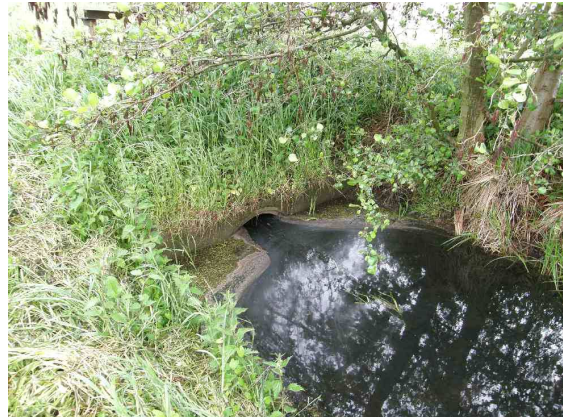
**Bauwerksnummer** 584896\_873\_BW17

**ökol. Durchgängigkeit:** nicht durchgängig

**Maßnahmen-vorschlag** Bedarf prüfen

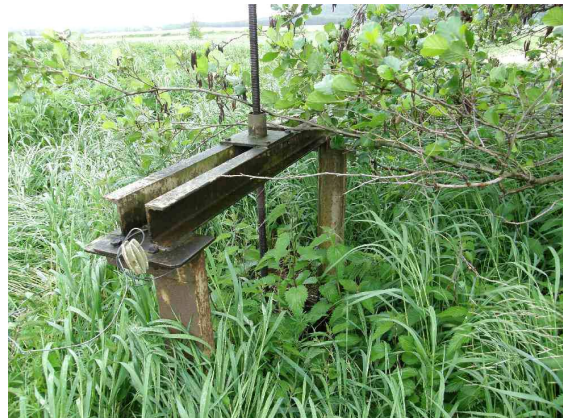
**Bauwerksnummer** 584896\_873\_BW18

**Baulicher Zustand** verfallen

**Maßnahmen-vorschlag** Bedarf prüfen

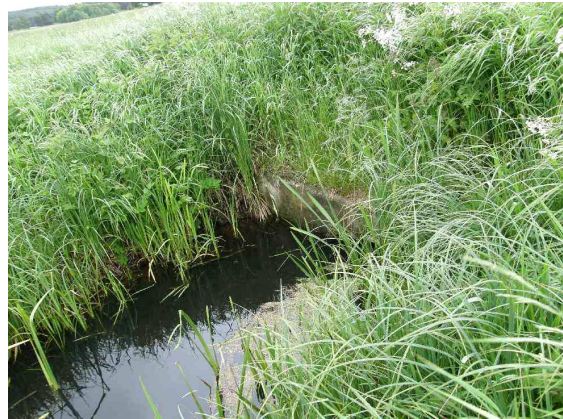
**Bauwerksnummer** 584896\_873\_BW19

**ökol. Durchgängigkeit:** nicht durchgängig

**Maßnahmen-vorschlag** DN größer dimensionieren, Bedarf prüfen

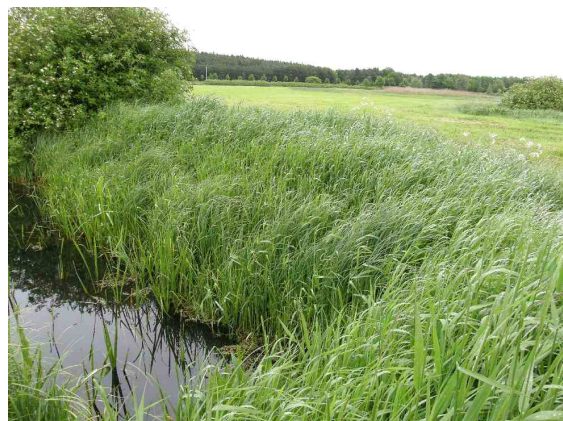
**Bauwerksnummer** 584896\_873\_BW20

**Rückstau [m]** ca. 418

**Beschreibung:** Durchlass überstaut, keine genauen Angaben möglich, unter landwirtschaftlicher Überfahrt

**Maßnahmen-vorschlag** DN größer dimensionieren oder Ersatzbauwerk

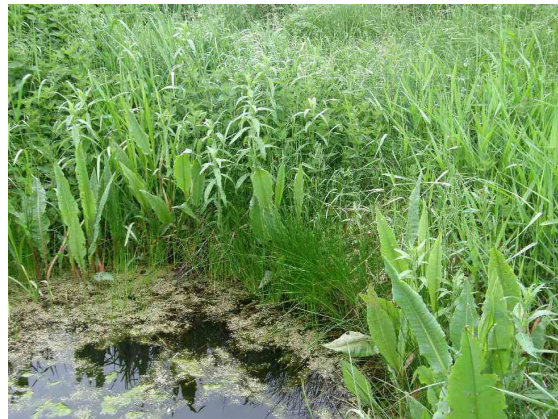
**Bauwerksnummer** 584896\_873\_BW23

**Rückstau [m]** ca. 220

**Beschreibung:** Durchlass überstaut für landwirtschaftliche Überfahrt

**Maßnahmen-vorschlag** DN größer dimensionieren

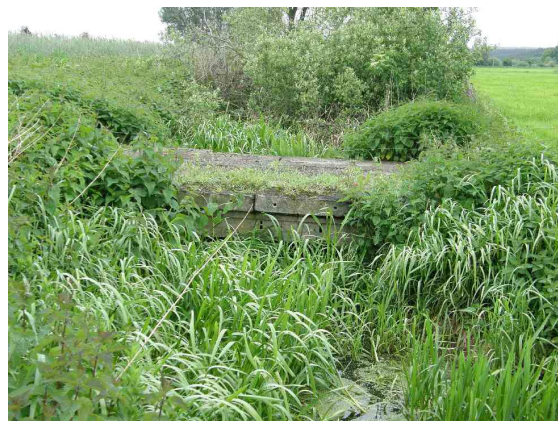
**Bauwerksnummer** 584896\_873\_BW24

**Bemerkungen** liegt sehr tief im Gerinnebett

**Maßnahmen-vorschlag** Neubau

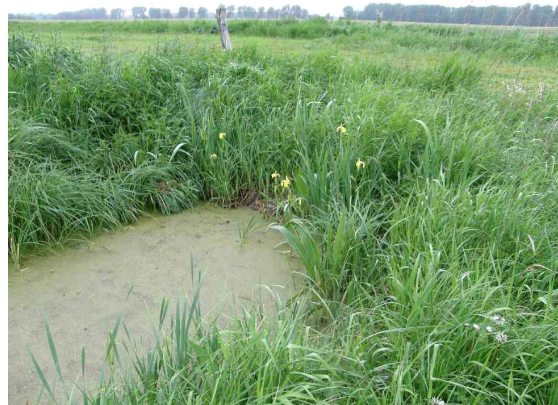
**Bauwerksnummer** 584896\_873\_BW25

**Beschreibung:** Durchlass überstaut, landwirtschaftlicher Überweg

**Maßnahmen-vorschlag** DN größer dimensionieren

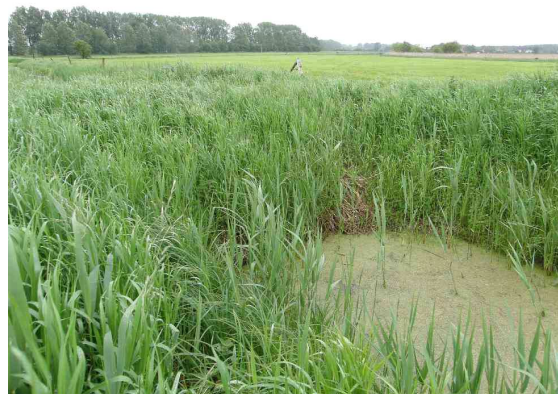
**Bauwerksnummer** 584896\_873\_BW26

**Beschreibung:** Durchlass überstaut, für landwirtschaftliche Überfahrt

**Maßnahmen-vorschlag** DN größer dimensionieren
