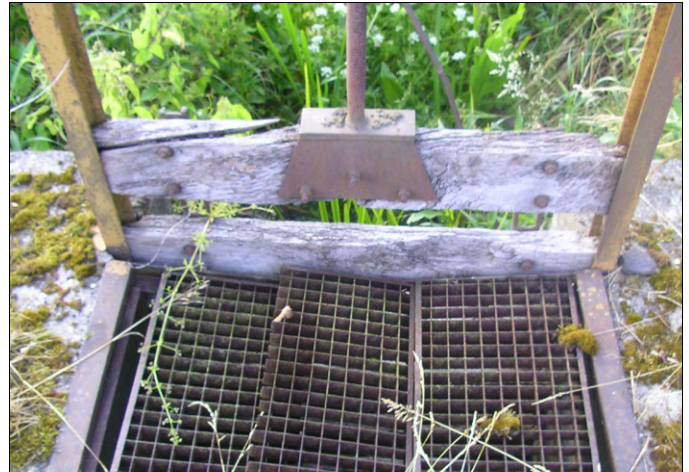
Bezeichnung Foto: 584832_864_00100_00200_02.jpg

Bemerkung: Bauwerk B1, Durchlass mit Stau.

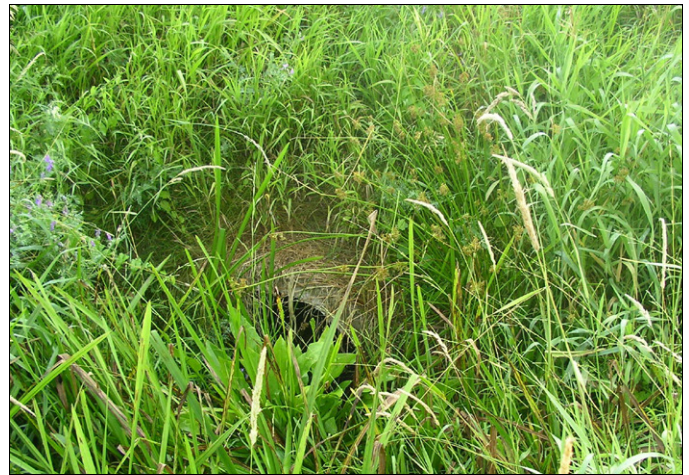
Bezeichnung Foto: 584832_864_00400_00500_02.jpg

Bemerkung: Bauwerk B2, Durchlass/ Überfahrt.

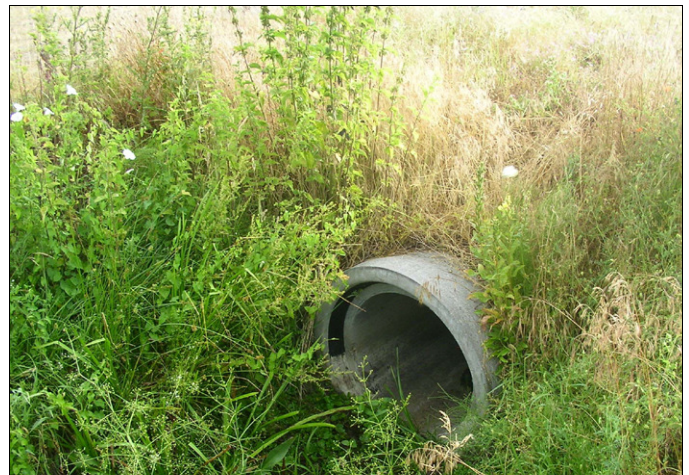
Bezeichnung Foto: 584832_864_00400_00500_04.jpg

Bemerkung: Bauwerk B3, Durchlass/ Überfahrt.

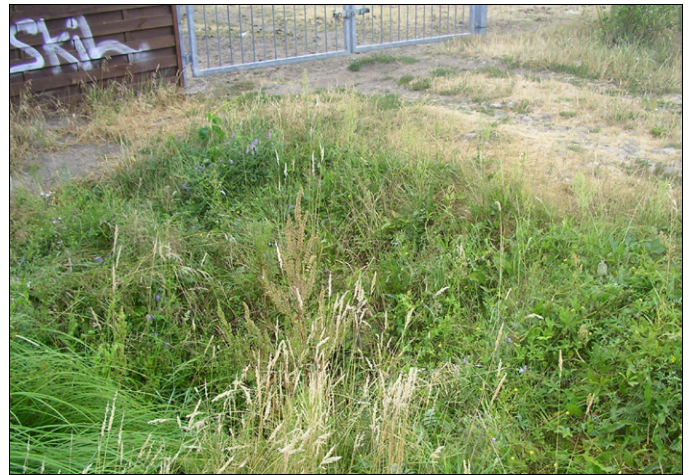
Bezeichnung Foto: 584832_864_00600_00700_01.jpg

Bemerkung: Bauwerk B4, Durchlass/Überfahrt.

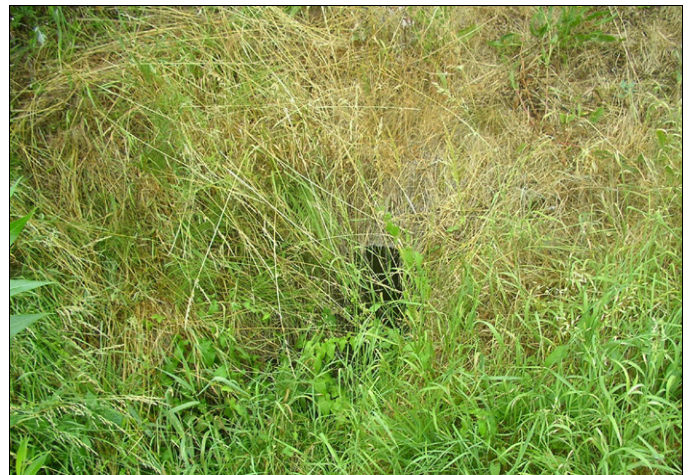
Bezeichnung Foto: 584832_864_00700_00800_02.jpg

Bemerkung: Bauwerk B5, Durchlass für K 6956.

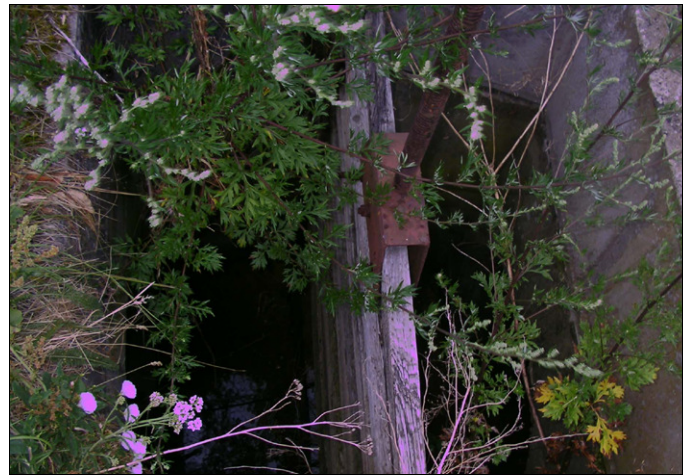
Bezeichnung Foto: 584832_864_00700_00800_03.jpg

Bemerkung: Bauwerk B5, Staukopf.

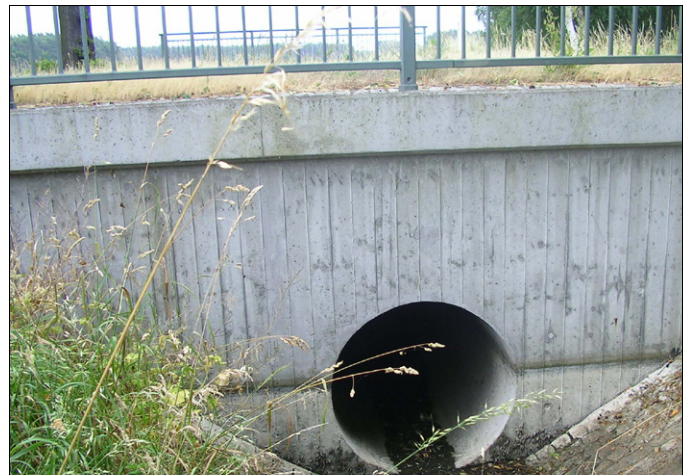
Bezeichnung Foto: 584832_864_01200_01300_03.jpg

Bemerkung: Bauwerk B10, Durchlass für Bundesstraße B2.

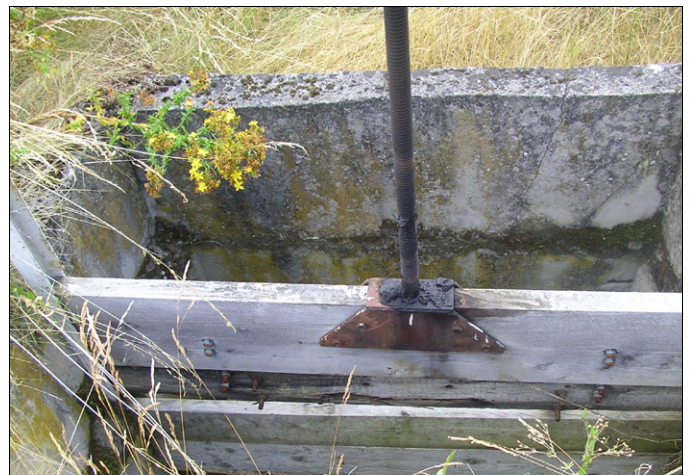
Bezeichnung Foto: 584832_864_01500_01600_01.jpg

Bemerkung: Bauwerk B11, Durchlass/ Überfahrt.

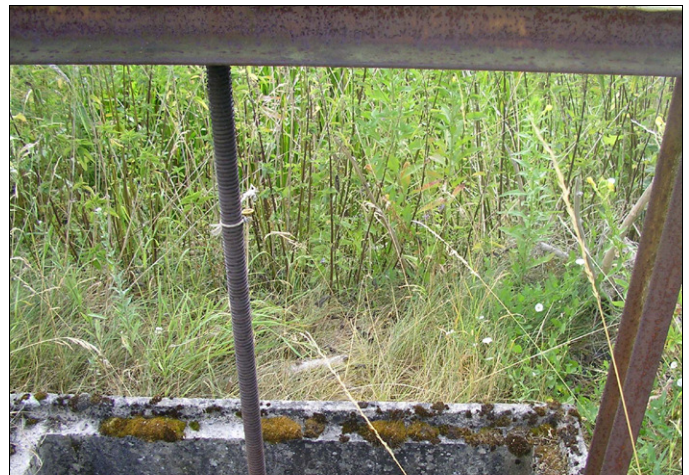
Bezeichnung Foto: 584832_864_01900_02000_02.jpg

Bemerkung: Bauwerk B12, Durchlass mit Stau

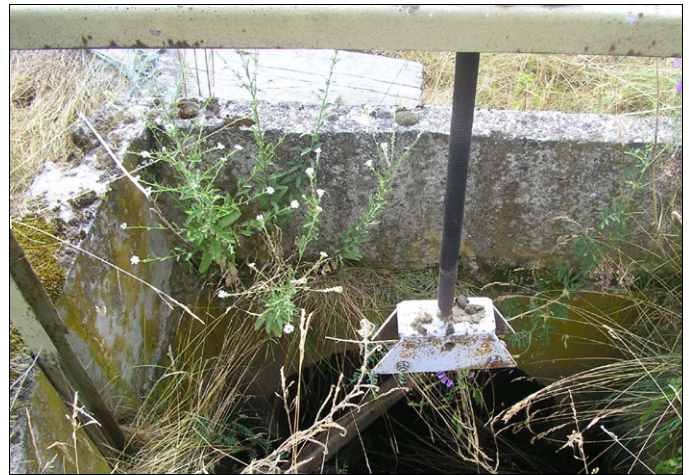
Bezeichnung Foto: 584832_864_02200_02300_02.jpg

Bemerkung: Bauwerk B13, Durchlass mit Stau

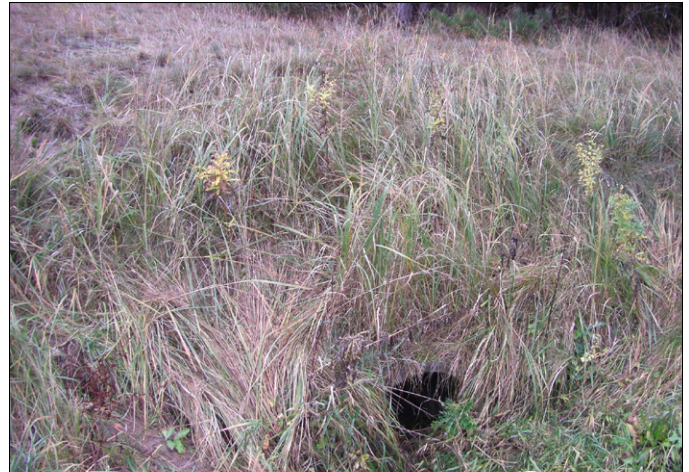
Bezeichnung Foto: 584832_864_02500_02600_03.jpg

Bemerkung: Bauwerk B15, Durchlass/ Überfahrt.

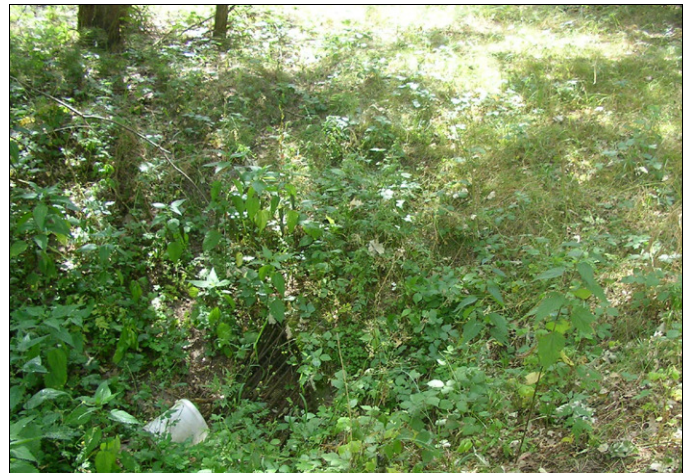
Bezeichnung Foto: 584832_864_02600_02700_01.jpg

Bemerkung: Einlauf Verrohrung.

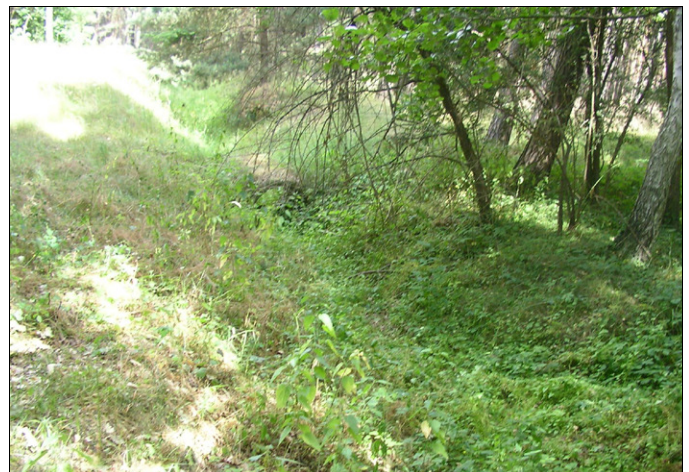
Bezeichnung Foto: 584832_864_02700_02800_01.jpg

Bemerkung: Bauwerk B16, Durchlass im Sommer.

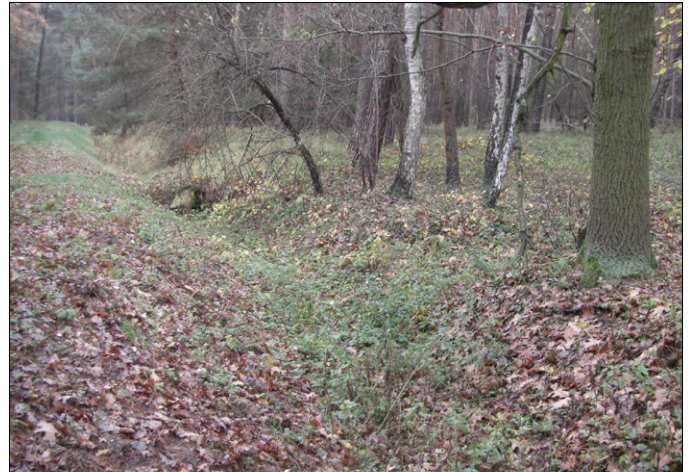
Bezeichnung Foto: 584832_864_02700_02800_02.jpg

Bemerkung: Bauwerk B16, Durchlass im Winter

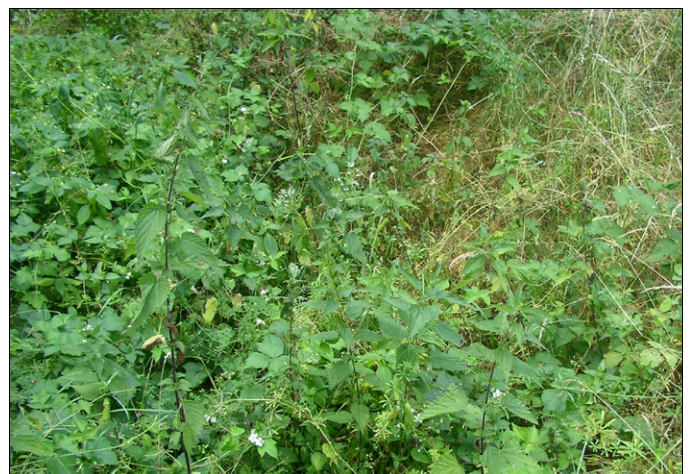
Bezeichnung Foto: 584832_864_02800_02900_02.jpg

Bemerkung: Bauwerk B17, Durchlass/ Überfahrt.

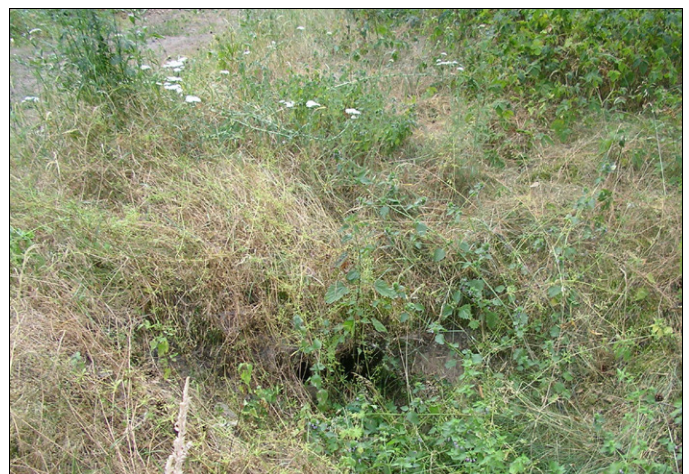
Bezeichnung Foto: 584832_864_03000_03100_01.jpg

Bemerkung: Bauwerk B 18, Durchlass/ Überfahrt.

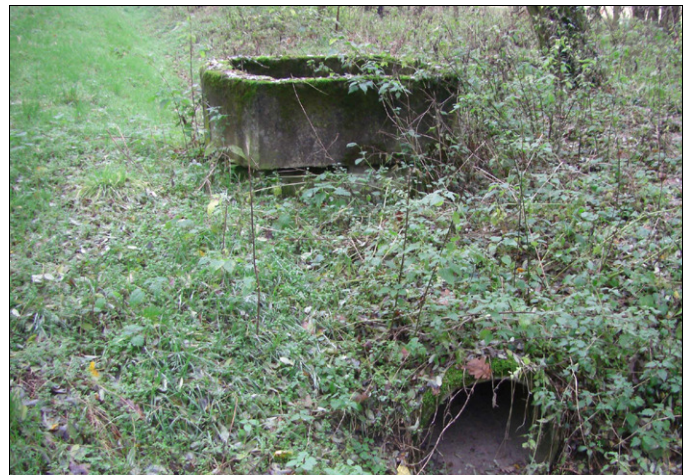
Bezeichnung Foto: 584832_864_03200_03300_02.jpg

Bemerkung: Bauwerk B19, Durchlass mit Stau.

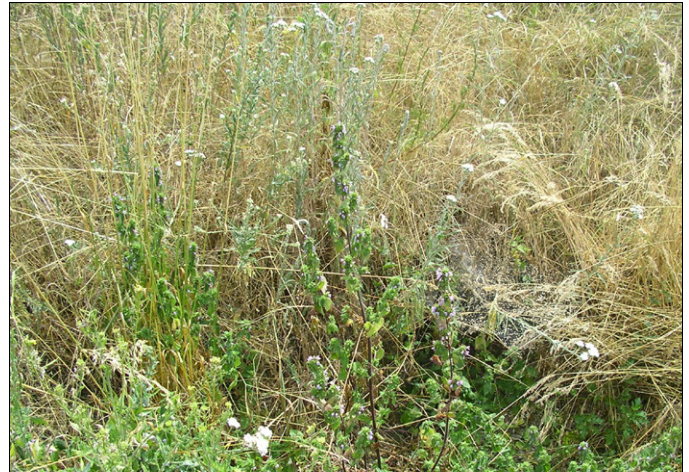
Bezeichnung Foto: 584832_864_03400_03500_02.jpg

Bemerkung: Bauwerk B20, Durchlass/Überfahrt

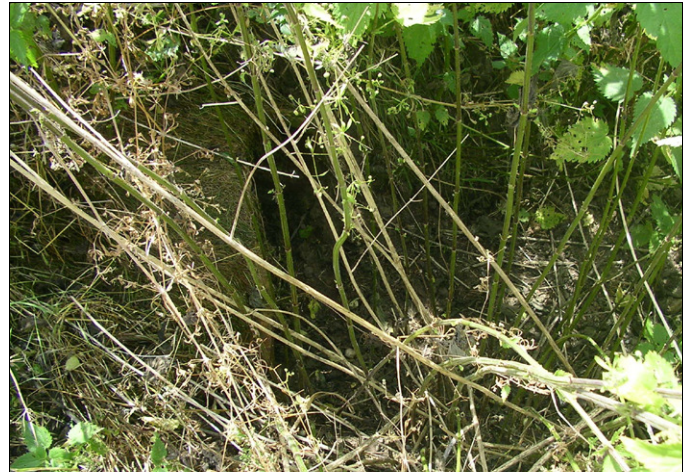
Bezeichnung Foto: 584832_864_03600_03700_02.jpg

Bemerkung: Bauwerk B21, Ende Verrohrung

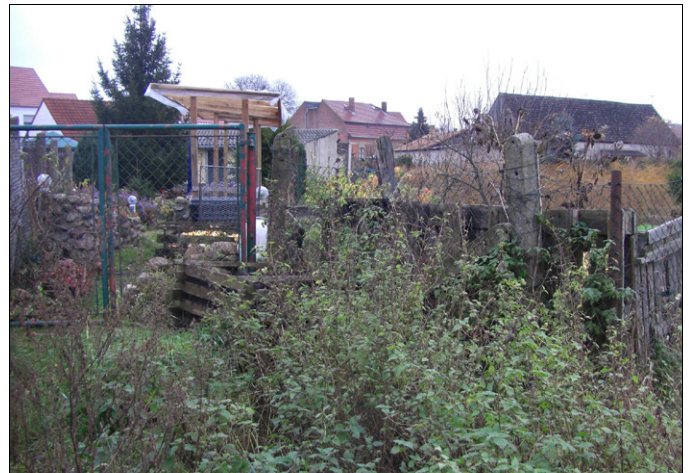
Bezeichnung Foto: 584832_864_03600_03700_03.jpg

Bemerkung: Kilometer 3,6 überbaute Verrohrung.

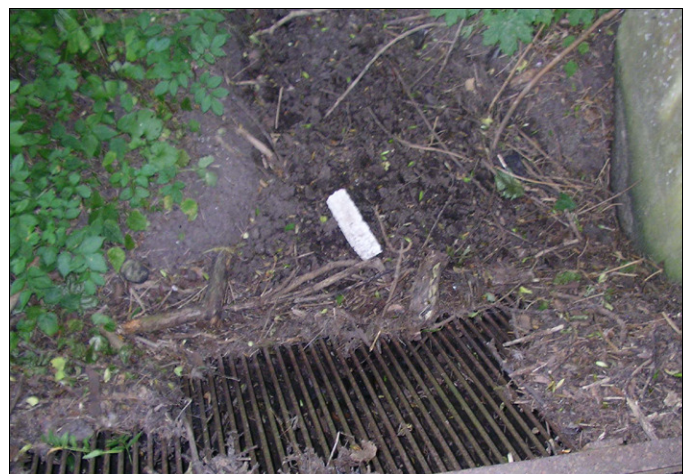
Bezeichnung Foto: 584832_864_03900_04000_01.jpg

Bemerkung: Bauwerk B22, Beginn Verrohrung, Rohreinlauf.

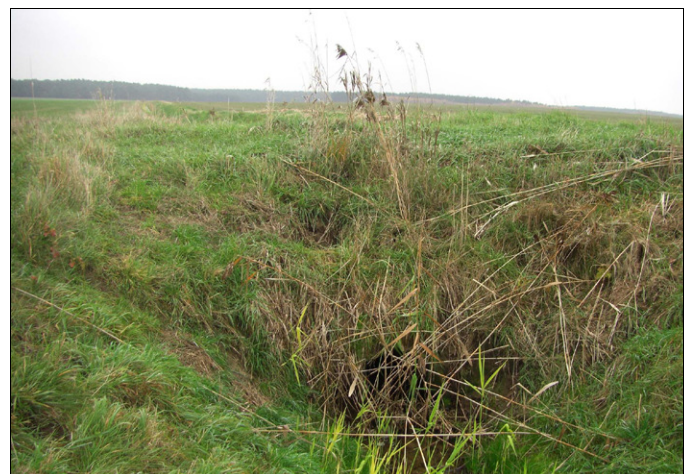
Bemerkung: Bauwerk B23, Durchlass/Überfahrt

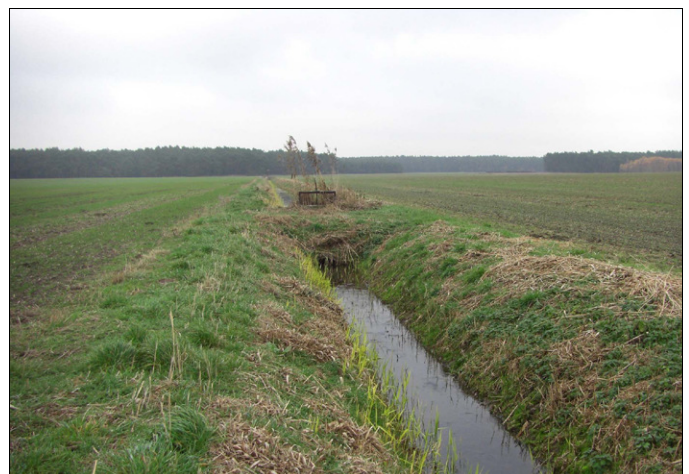
Bemerkung: Bauwerk B24, Durchlass/Überfahrt

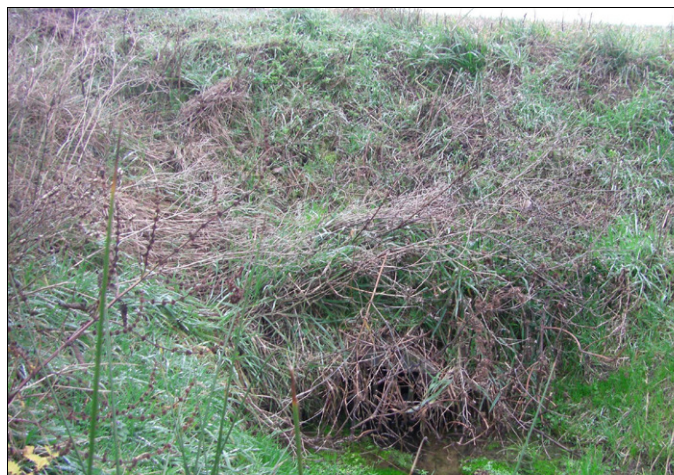
Bemerkung: Bauwerk B25, Auslauf der Verrohrung
