Karthane 208 (DEBB 5912_208)

Bauwerksdokumentation	Gewässer :Karthane Unterlauf	Station H-Wert 5874749 R-Wert 3286418				Blatt 3
Gewässerbegehung	Abschnittsnr.: KAR 02	von: 03+210 km bis: - km				
Bauwerksname	Brücke oberhalb Einmündung Groß Breeser Graben					
BW-Nummer	208_01

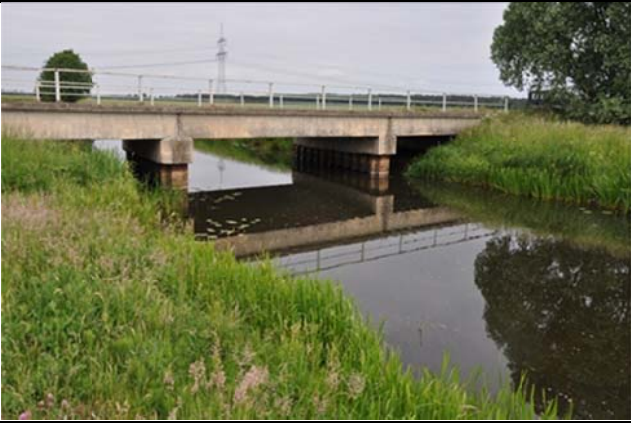
Bauwerksdokumentation Gewässerbegehung	Gewässer : Karthane Unterlauf Abschnittsnr.: KAR 03	Station H-Wert 5870568 R-Wert 3290719 von: 10+050 km bis: - km	Blatt 3			
Bauwerksname	Brücke (10+000)					
BW-Nummer	208_04

Bauwerksart	Brückenbauwerk					
Material	Beton					
Breite [cm]	2800					
Länge [cm]	800					
Durchmesser [mm]	28000					
Überdeckung [cm]	100					
Stauhöhe [cm]						
Rückstau [ca. m nach oberhalb]						
Ökologische Durchgängigkeit	Fische	ja	Wasserwirbellose	ja	Fischotter	ja
Fischaufstiegsanlage						
Beschreibung	Brückenbauwerk mit befestigter Straße, Ufer nicht unterbrochen					
Mangel / Baulicher Zustand	funktionstüchtig, sanierungsbedürftig					
Maßnahmenvorschlag	keine

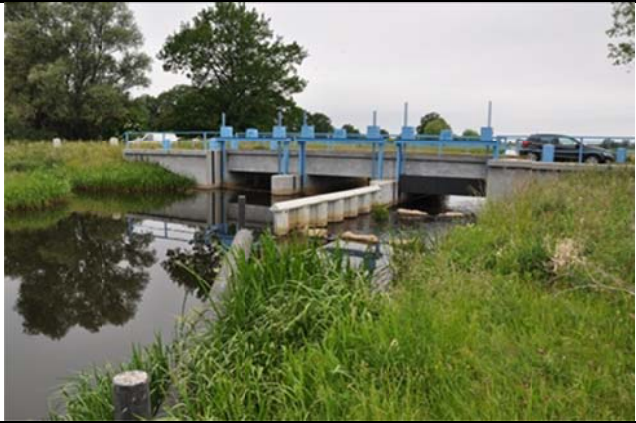
Bauwerksart	Wehr, bew. / FAA					
Material	Stahlrahmen, Betonwiderlager					
Breite [cm]	2000					
Länge [cm]						
Durchmesser [mm]	3x4000					
Überdeckung [cm]	100					
Stauhöhe [cm]	250					
Rückstau [ca. m nach oberhalb]	komplett bis zum nächsten QBW					
Ökologische Durchgängigkeit	Fische					bedingt
Fischaufstiegsanlage	Ja					
Beschreibung	Wehr beweglich mit 3 Feldern, 1 Feld umgebaut zur FAA mit großen Findlingen(Stein-Beckenpass, Raugerinne					
Mangel / Baulicher Zustand	Wehr funktionstüchtig FAA funktionstüchtig, z.T. mit zu großen Sohlspörungen					
Maßnahmenvorschlag	Wehr: keine FAA: mit einfachen Mitteln (kleine Steine) Passierbarkeit verbessern, DWA-MB 509 beachten

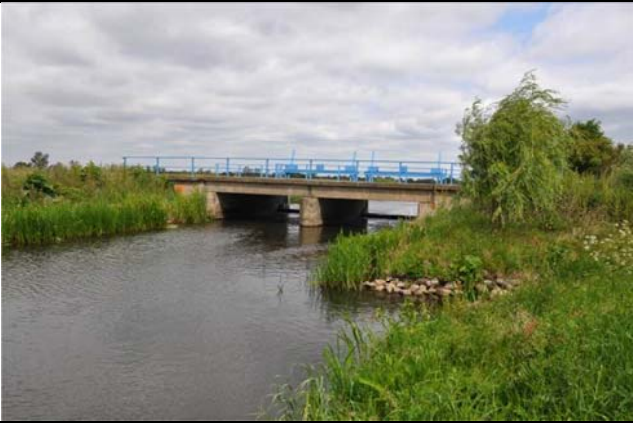
Bauwerksart	Wehr, bew. / FAA					
Material	Beton					
Breite [cm]	1800					
Länge [cm]	1000					
Durchmesser [mm]	2x4800m					
Überdeckung [cm]	30					
Stauhöhe [cm]	210					
Rückstau [ca. m nach oberhalb]	komplett					
Ökologische Durchgängigkeit	Fische					ja
Fischaufstiegsanlage	ja					
Beschreibung	Wehr beweglich mit 3 Feldern, 1 Feld umgebaut zur FAA , Kanuumstieg					
Mangel / Baulicher Zustand	FAA und Wehr funktionstüchtig					
Maßnahmenvorschlag	keine FAA: Mit wenigen Handgriffen einen Teilabsturz bauen und somit für Kleinfische durchgängig machen

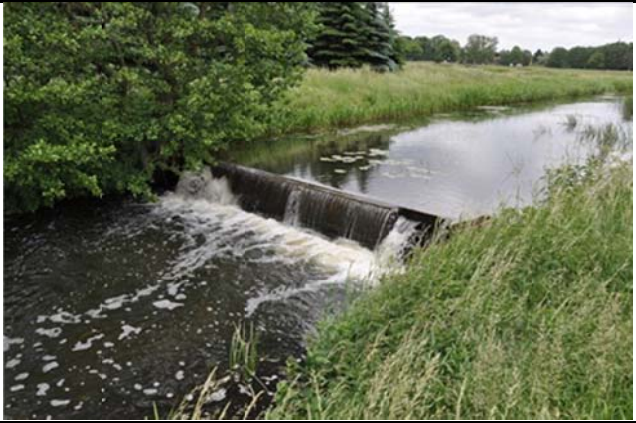
Bauwerksdokumentation	Gewässer :Karthane Unterlauf	Station H-Wert 5871689 R-Wert 3293827 von: 16+250 km bis: - km				Blatt 3	
Gewässerbegehung	Abschnittsnr.: KAR 04						
Bauwerksname	Wehr (16+200)						
BW-Nummer	208_09

Bauwerksart	Wehr, fest						
Material	Stahl, Beton						
Breite [cm]	400						
Länge [cm]							
Durchmesser [mm]							
Überdeckung [cm]							
Stauhöhe [cm]	100						
Rückstau [ca. m nach oberhalb]	komplett						
Ökologische Durchgängigkeit	Fische						
Fischaufstiegsanlage							
Beschreibung	Wehr fest mit Spundwandstau Naturkolk im Unterwasser						
Mangel / Baulicher Zustand	funktionstüchtig						
Maßnahmenvorschlag	Umbau in raue Gleite/Rampe

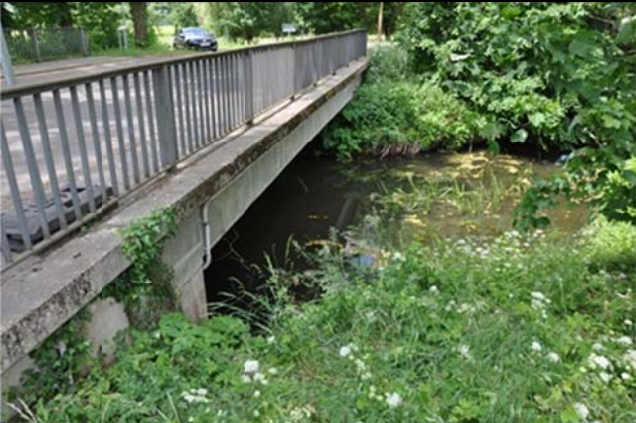
Bauwerksart	Brückenbauwerk					
Material	Beton, Stahl					
Breite [cm]	1000					
Länge [cm]	2000					
Durchmesser [mm]	9000					
Überdeckung [cm]	100					
Stauhöhe [cm]						
Rückstau [ca. m nach oberhalb]						
Ökologische Durchgängigkeit	Fische	ja	Wasserwirbellose	ja	Fischotter	bedingt
Fischaufstiegsanlage						
Beschreibung	Brückenbauwerk mit Straße; Ufer mit Spundwand und Wasserbausteinen unterhalb der Brücke gesichert; einzelne Wasserbausteine auf der Sohle; kein Fischottersteig					
Mangel / Baulicher Zustand	funktionstüchtig					
Maßnahmenvorschlag	Fischottersteig nachbauen

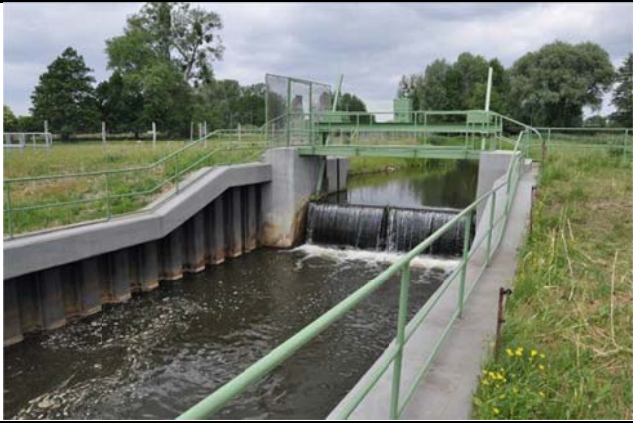
Bauwerksart	Wehr, bew. / FAA					
Material	Beton, Stahl					
Breite [cm]	500					
Länge [cm]	1800					
Durchmesser [mm]	5000					
Überdeckung [cm]						
Stauhöhe [cm]	180					
Rückstau [ca. m nach oberhalb]						
Ökologische Durchgängigkeit	Fische					
Fischaufstiegsanlage	ja					
Beschreibung	Bewegliches Wehr mit Tosbecken aus Stahl/Beton; FAA als Umgehungsgerinne					
Mangel / Baulicher Zustand	Wehr und FAA funktionstüchtig					
Maßnahmenvorschlag	keine

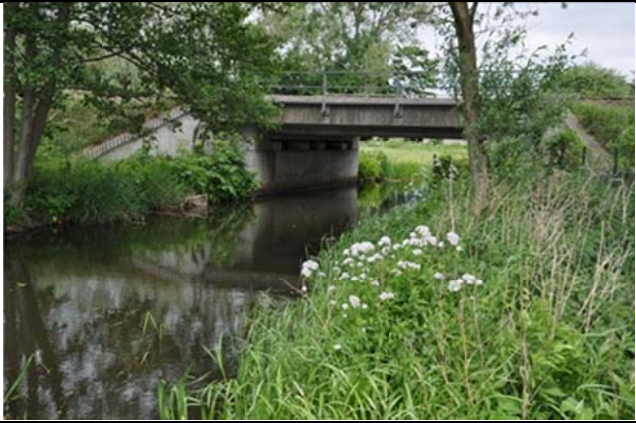
Bauwerksart	Durchlass					
Material	Beton, Stahl					
Breite [cm]	1000					
Länge [cm]	1000					
Durchmesser [mm]	8000					
Überdeckung [cm]	100					
Stauhöhe [cm]						
Rückstau [ca. m nach oberhalb]						
Ökologische Durchgängigkeit	Fische					
Fischaufstiegsanlage	ja					
Beschreibung	Durchlass mit Bahnüberfahrt, breites Kastenprofil Ufer mit Beton/Gittersteinen gesichert, Ufer unterbrochen Kein Fischottersteig					
Mangel / Baulicher Zustand	funktionstüchtig					
Maßnahmenvorschlag	Fischottersteig nachrüsten

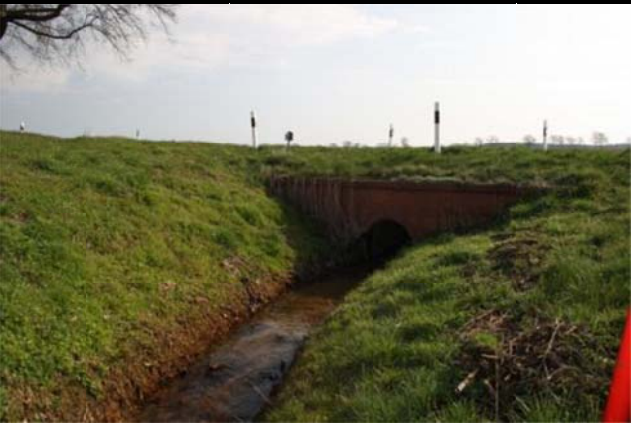
Bauwerksart	Durchlass					
Material	Betonrohr					
Breite [cm]						
Länge [cm]	1100					
Durchmesser [mm]	1000					
Überdeckung [cm]	200					
Stauhöhe [cm]						
Rückstau [ca. m nach oberhalb]						
Ökologische Durchgängigkeit	Fische	ja	Wasserwirbellose	ja	Fischotter	nein
Fischaufstiegsanlage						
Beschreibung	Rohrdurchlass unter Straße, mit Sohlsubstrat					
Mangel / Baulicher Zustand	intakt					
Maßnahmenvorschlag	ggf. Umbau zu Brückenbauwerk mit durchgehenden Ufern

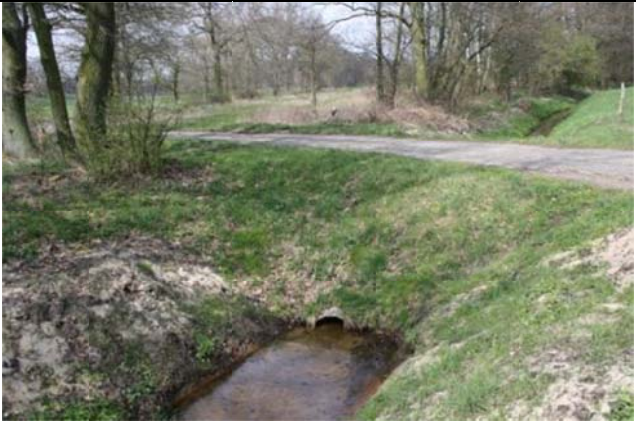
Bauwerksart	Durchlass					
Material	Betonrohr					
Breite [cm]						
Länge [cm]	1000					
Durchmesser [mm]	800					
Überdeckung [cm]	200					
Stauhöhe [cm]						
Rückstau [ca. m nach oberhalb]						
Ökologische Durchgängigkeit	Fische					ja
Fischaufstiegsanlage						
Beschreibung	Rohrdurchlass unter Überfahrt, Durchlass zu 75% verfüllt					
Mangel / Baulicher Zustand	intakt					
Maßnahmenvorschlag	Räumung des Durchlasses um Stau zu verhindern und Durchgängigkeit zu gewährleisten

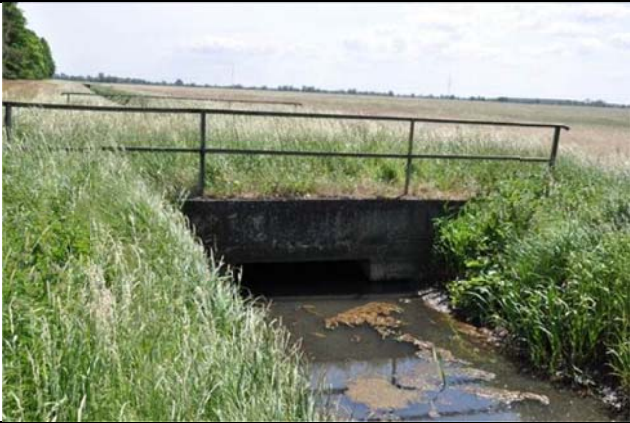
Bauwerksart	Durchlass					
Material	Beton					
Breite [cm]	800-900m					
Länge [cm]	1500					
Durchmesser [mm]	1750					
Überdeckung [cm]	75					
Stauhöhe [cm]	keine					
Rückstau [ca. m nach oberhalb]	keine					
Ökologische Durchgängigkeit	Fische					ja
Fischaufstiegsanlage						
Beschreibung	Durchlass (Kasten) mit Überfahrt					
Mangel / Baulicher Zustand	Funktionstüchtig, sanierungsbedürftig					
Maßnahmenvor-schlag	keine

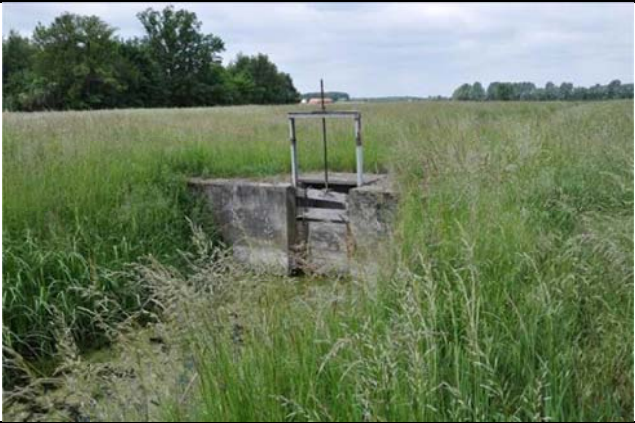
Bauwerksart	Stau, beweglich					
Material	Beton, Stahl, Holz					
Breite [cm]	100					
Länge [cm]	1500					
Durchmesser [mm]	1000					
Überdeckung [cm]	50					
Stauhöhe [cm]	20					
Rückstau [ca. m nach oberhalb]	komplett					
Ökologische Durchgängigkeit	Fische					nein
Fischaufstiegsanlage						
Beschreibung	Rohrdurchlass mit Landwirtschaftlicher-Überfahrt, Stau beweglich					
Mangel / Baulicher Zustand	Sanierungsbedürftig, Beweglichkeit Stau vermutlich nicht mehr gegeben					
Maßnahmenvorschlag	Aufgabe der Stauhaltung

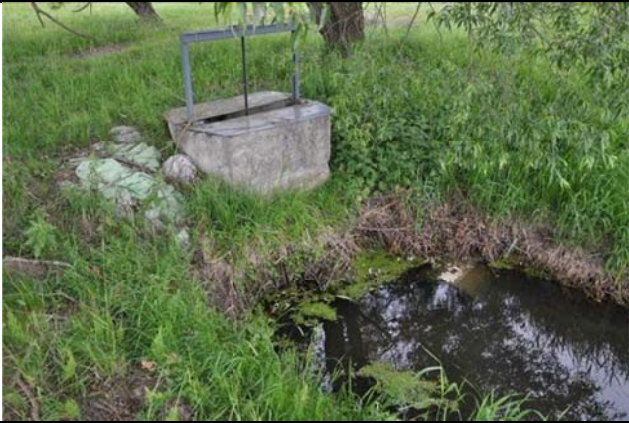
Bauwerksart	Stau, beweglich					
Material	Beton, Stahl, Holz- bohlen					
Breite [cm]	100					
Länge [cm]	1000					
Durchmesser [mm]	1000					
Überdeckung [cm]	50					
Stauhöhe [cm]	Eingestaut von OH					
Rückstau [ca. m nach oberhalb]	s. QBW UH					
Ökologische Durch- gängigkeit	Fische					
Fischaufstiegsanlage						
Beschreibung	(Spindel-) Stau mit Rohrdurchlass unter landwirtschaftlicher Überfahrt, eingestaut durch unterhalb liegenden Bau					
Mangel / Baulicher Zustand	funktionstüchtig, sanierungsbedürftig					
Maßnahmenvorschlag	durch Brücke mit Rampe ersetzen

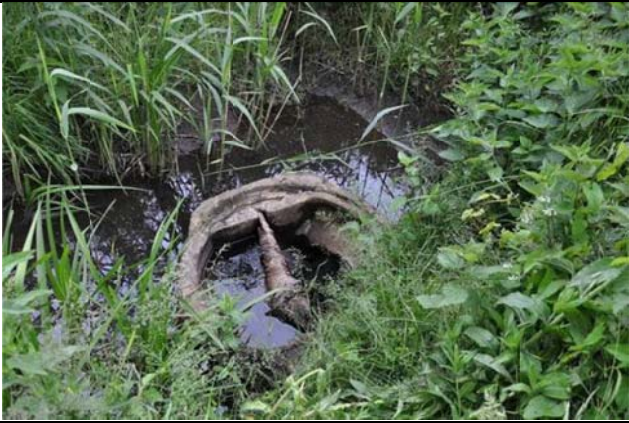
Bauwerksart	Stau, beweglich					
Material	Beton					
Breite [cm]	60					
Länge [cm]	700					
Durchmesser [mm]	600					
Überdeckung [cm]	70					
Stauhöhe [cm]						
Rückstau [ca. m nach oberhalb]						
Ökologische Durchgängigkeit	Fische					nein
Fischaufstiegsanlage						
Beschreibung	ehemaliger Stau; Holzbohlen existieren noch zum Teil und sorgen für Verkläusungen; gesamter Oberbau des Stau nicht mehr vorhanden; Rohrdurchlass mit landwirtschaftlicher Überfahrt					
Mangel / Baulicher Zustand	sanierungsbedürftig, nicht funktionstüchtig					
Maßnahmenvorschlag	ersatzloser Rückbau

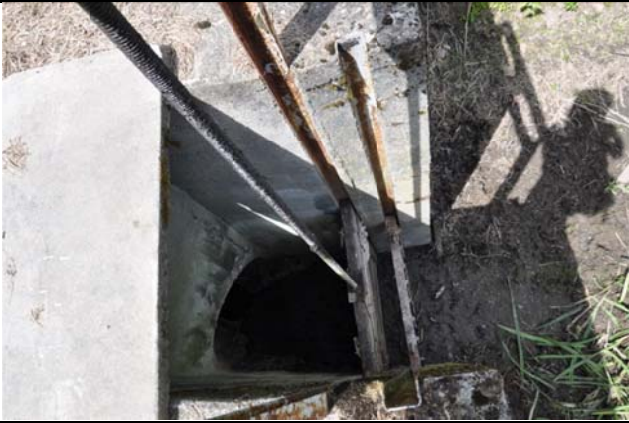
Bauwerksart	Verrohrung					
Material	Beton					
Breite [cm]	60					
Länge [cm]	>10000					
Durchmesser [mm]	600					
Überdeckung [cm]	70					
Stauhöhe [cm]						
Rückstau [ca. m nach oberhalb]						
Ökologische Durchgängigkeit	Fische	nein	Wasserwirbellose	nein	Fischotter	bedingt
Fischaufstiegsanlage						
Beschreibung	Rohrdurchlass mit landwirtschaftlicher Überfahrt Graben ist trocken					
Mangel / Baulicher Zustand	funktionstüchtig					
Maßnahmenvorschlag	ggf. Rückbau

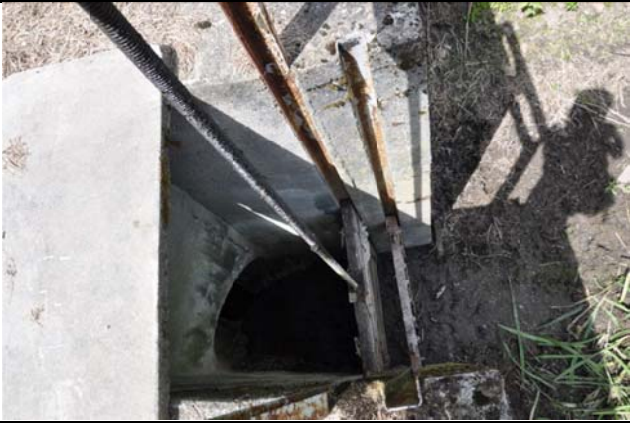
Bauwerksart	Stau, beweglich					
Material	Stahl, Holz, Beton					
Breite [cm]	60					
Länge [cm]	vor Verrohrung					
Durchmesser [mm]	600					
Überdeckung [cm]	60					
Stauhöhe [cm]	0 (trocken)					
Rückstau [ca. m nach oberhalb]	0					
Ökologische Durchgängigkeit	Fische					
Fischaufstiegsanlage						
Beschreibung	Stau am Beginn der Verrohrung mit landwirtschaftlicher Überfahrt Graben ist trocken					
Mangel / Baulicher Zustand	funktionstüchtig					
Maßnahmenvorschlag	ggf. Rückbau

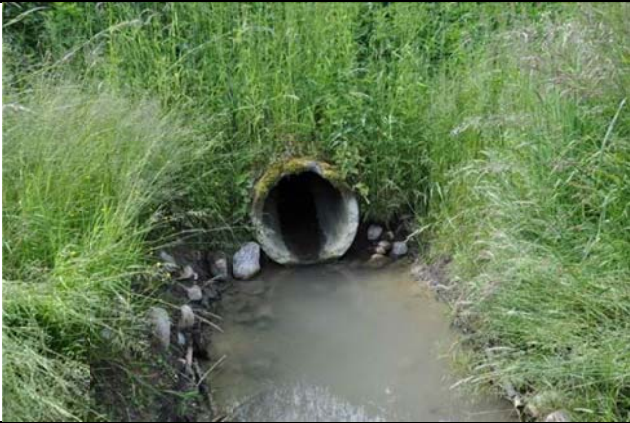
Bauwerksart	Durchlass					
Material	Beton					
Breite [cm]	60					
Länge [cm]	1500					
Durchmesser [mm]	600					
Überdeckung [cm]	50					
Stauhöhe [cm]						
Rückstau [ca. m nach oberhalb]						
Ökologische Durchgängigkeit	Fische	nein	Wasserwirbellose	nein	Fischotter	ja
Fischaufstiegsanlage						
Beschreibung	Röhrdurchlass mit unbefestigter Straße Sediment im Durchlass nicht ausreichend für Fische und Wirbellose					
Mangel / Baulicher Zustand	funktionstüchtig					
Maßnahmenvorschlag	ggf. Rückbau

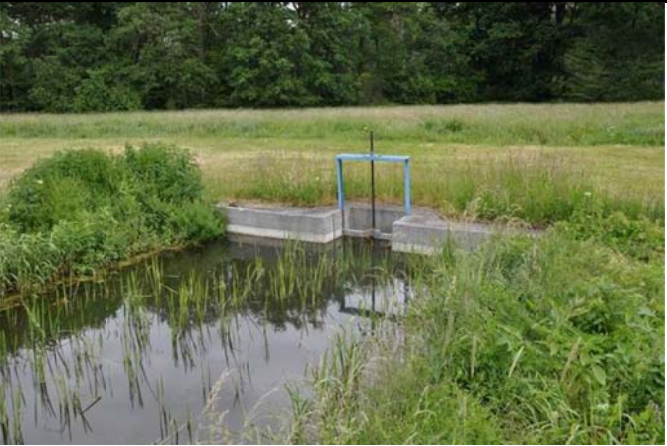
Bauwerksart	Stau, beweglich					
Material	PVC-Bohlen. Betonwiderlager, Stahlrahmen					
Breite [cm]	600					
Länge [cm]	1600					
Durchmesser [mm]	1040					
Überdeckung [cm]	75					
Stauhöhe [cm]	130					
Rückstau [ca. m nach oberhalb]	200m					
Ökologische Durchgängigkeit	Fische	nein	Wasserwirbellose	nein	Fischotter	ja
Fischaufstiegsanlage						
Beschreibung	(Jalousie-)Stau mit anschließendem Rohrdurchlass unter landwirtschaftlicher Überfahrt, ohne Sediment, ca. 1m Stau, Einleitungsniveau rd. 0,3m über Sohle					
Mangel / Baulicher Zustand	funktionstüchtig					
Maßnahmenvor-schlag	ggf. Staubewirtschaftung aufgeben, Stau schleifen und durch Brücke oder Furt ersetzen

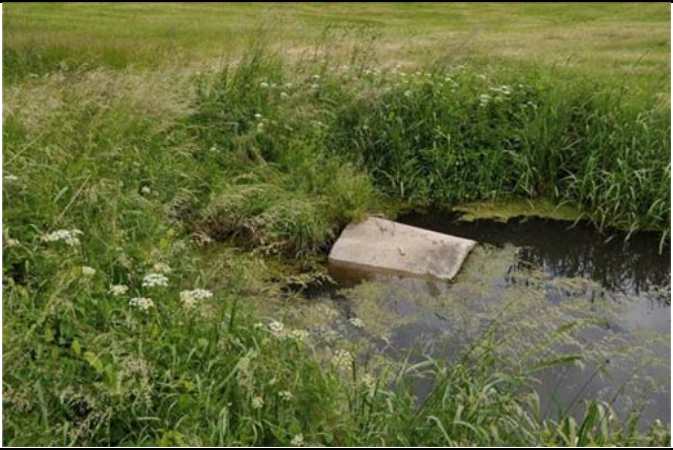
Bauwerksart	Durchlass					
Material	Beton					
Breite [cm]	60					
Länge [cm]	1200					
Durchmesser [mm]	600					
Überdeckung [cm]	50					
Stauhöhe [cm]						
Rückstau [ca. m nach oberhalb]						
Ökologische Durchgängigkeit	Fische	ja	Wasser-wirbellose	ja	Fischotter	ja
Fischaufstiegsanlage						
Beschreibung	Rohrdurchlass unter landwirtschaftlicher Überfahrt, ohne Sediment, ca. 1m Stau; Einleitungsniveau rd. 0,3m über Sohle, überstaut					
Mangel / Baulicher Zustand	funktionstüchtig, sanierungsbedürftig					
Maßnahmenvor-schlag	keine

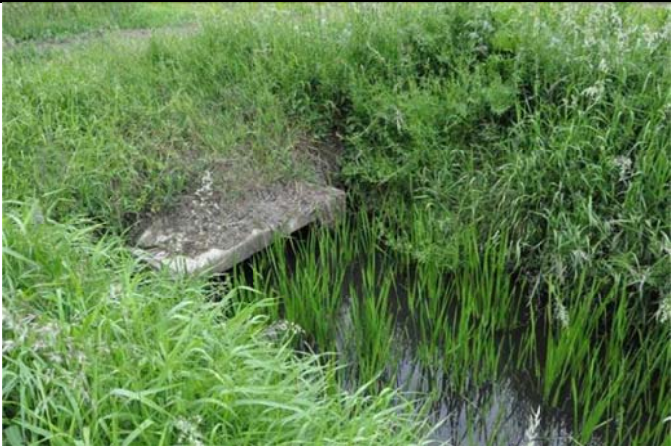
Bauwerksart	Durchlass					
Material	Beton					
Breite [cm]	160					
Länge [cm]	800					
Durchmesser [mm]						
Überdeckung [cm]	40					
Stauhöhe [cm]						
Rückstau [ca. m nach oberhalb]						
Ökologische Durchgängigkeit	Fische	ja	Wasser-wirbellose	ja	Fischotter	ja
Fischaufstiegsanlage						
Beschreibung	Kastendurchlass unter landwirtschaftlicher Überfahrt, parallel zu stark befahrener Straße					
Mangel / Baulicher Zustand	funktionstüchtig, sanierungsbedürftig					
Maßnahmenvor-schlag	keine

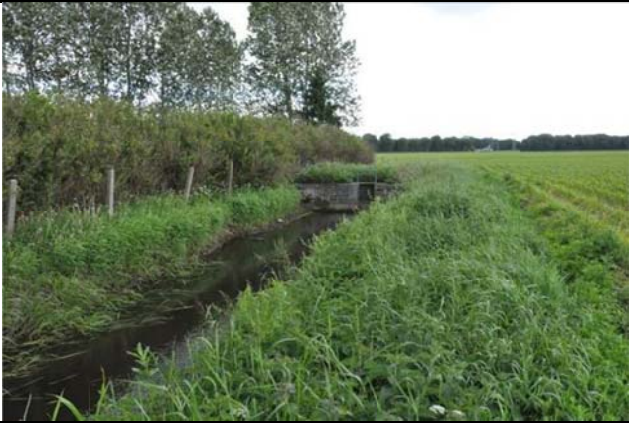
Bauwerksart	Stau, beweglich					
Material	Beton, Holz, Stahl					
Breite [cm]	80					
Länge [cm]	300					
Durchmesser [mm]	800					
Überdeckung [cm]	50					
Stauhöhe [cm]	100					
Rückstau [ca. m nach oberhalb]	>100m					
Ökologische Durchgängigkeit	Fische					
Fischaufstiegsanlage						
Beschreibung	Stau mit Rohrleitung; Stau komplett gesetzt, kein Abfluss; Überfahrt ist ein schmaler Weg zu einem ehemaligen Grundstückseingang (stark zugewachsen)					
Mangel / Baulicher Zustand	funktionstüchtig					
Maßnahmenvor-schlag	ggf. Stauhaltung aufgeben

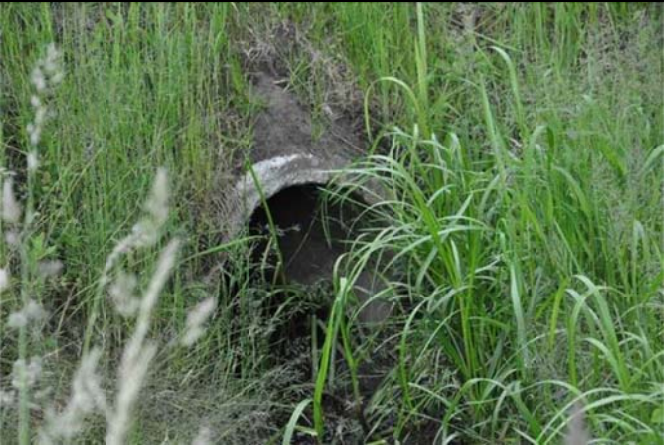
Bauwerksart	Durchlass					
Material	Beton					
Breite [cm]	60					
Länge [cm]	2000					
Durchmesser [mm]	600					
Überdeckung [cm]	30					
Stauhöhe [cm]						
Rückstau [ca. m nach oberhalb]						
Ökologische Durchgängigkeit	Fische	ja	Wasser-wirbellose	ja	Fischotter	ja
Fischaufstiegsanlage						
Beschreibung	Rohrdurchlass unter landwirtschaftlicher Überfahrt, Sediment im Durchlass ausreichend für Fische und Wirbellose					
Mangel / Baulicher Zustand	funktionstüchtig					
Maßnahmenvor-schlag	ggf. Rückbau, Durchlass liegt knapp 100m hinter Verrohrung

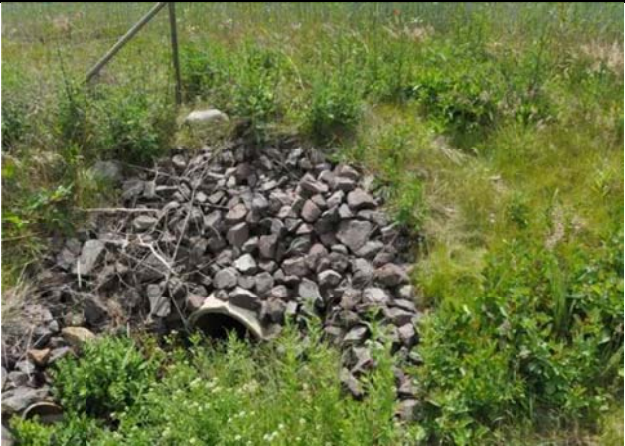
Bauwerksart	Verrohrung					
Material	Beton					
Breite [cm]	60					
Länge [cm]	10000					
Durchmesser [mm]	600					
Überdeckung [cm]	30					
Stauhöhe [cm]						
Rückstau [ca. m nach oberhalb]						
Ökologische Durchgängigkeit	Fische	nein	Wasser-wirbellose	nein	Fischotter	nein
Fischaufstiegsanlage						
Beschreibung	Verrohrung unter landwirtschaftlicher Fläche					
Mangel / Baulicher Zustand	funktionstüchtig soweit sichtbar					
Maßnahmenvor-schlag	ggf. Rückbau und durch Graben ersetzen

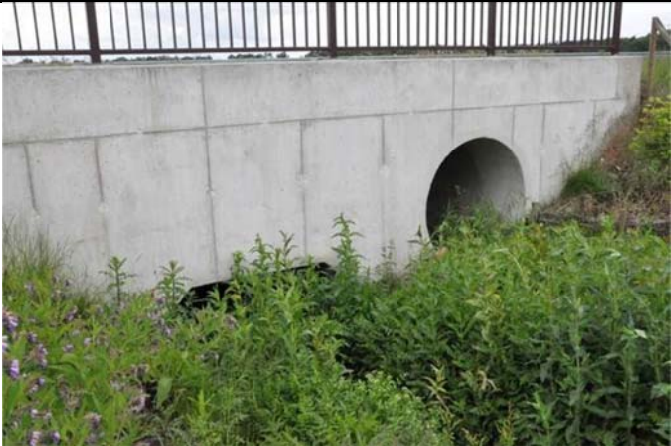
Bauwerksart	Durchlass					
Material	Beton					
Breite [cm]	1500-2000					
Länge [cm]	3000					
Durchmesser [mm]	1500					
Überdeckung [cm]	40					
Stauhöhe [cm]						
Rückstau [ca. m nach oberhalb]						
Ökologische Durchgängigkeit	Fische	ja	Wasser-wirbellose	ja	Fischotter	ja
Fischaufstiegsanlage						
Beschreibung	Rohrdurchlass unter B5; Durchlass für Land- und Wasserlebewesen Sediment im Durchlass ausreichend für Fische und Wirbellose					
Mangel / Baulicher Zustand	funktionstüchtig					
Maßnahmenvor-schlag	Sediment in den Durchlass für Landlebewesen bringen und Durchgängigkeit verbessern

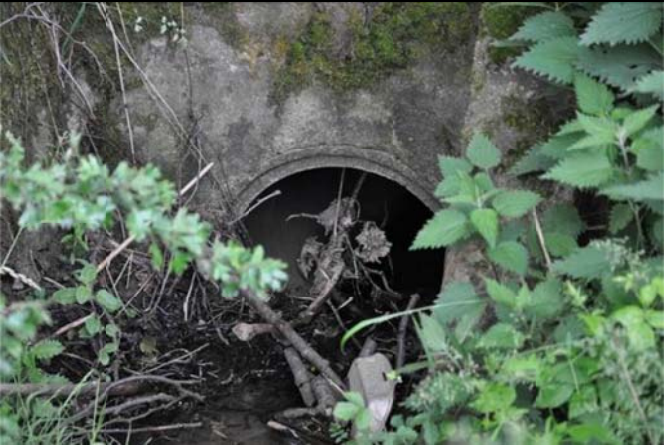
Bauwerksart	Durchlass					
Material	Beton					
Breite [cm]	40					
Länge [cm]	3000					
Durchmesser [mm]	400					
Überdeckung [cm]	30					
Stauhöhe [cm]						
Rückstau [ca. m nach oberhalb]						
Ökologische Durchgängigkeit	Fische	nein	Wasserwirbellose	nein	Fischotter	ja
Fischaufstiegsanlage						
Beschreibung	Rohrdurchlass unter landwirtschaftlicher Überfahrt, Sediment im Durchlass nicht ausreichend für Fische und Wirbellose					
Mangel / Baulicher Zustand	funktionstüchtig					
Maßnahmenvorschlag	ggf. Rückbau

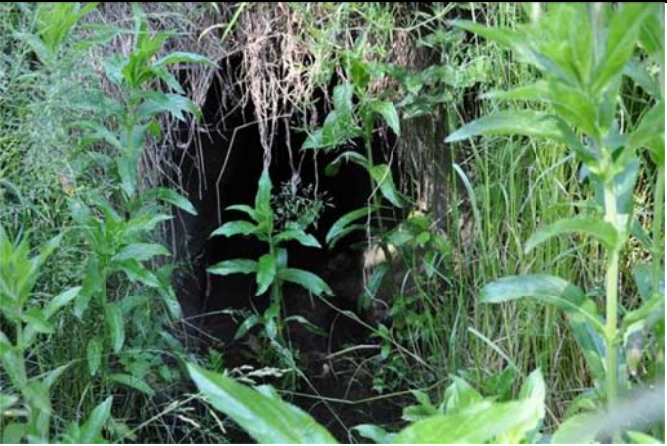
Bauwerksart	Durchlass					
Material	Beton					
Breite [cm]	80					
Länge [cm]	1200					
Durchmesser [mm]	800					
Überdeckung [cm]	50					
Stauhöhe [cm]						
Rückstau [ca. m nach oberhalb]						
Ökologische Durchgängigkeit	Fische	nein	Wasser-wirbellose	nein	Fischotter	ja
Fischaufstiegsanlage						
Beschreibung	Rohrdurchlass unter landwirtschaftlicher Überfahrt, Sediment im Durchlass nicht ausreichend für Fische und Wirbellose					
Mangel / Baulicher Zustand	funktionstüchtig					
Maßnahmenvor-schlag	ggf. Rückbau

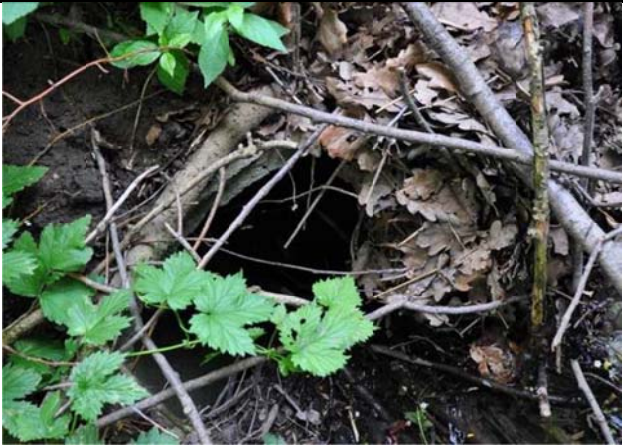
Bauwerksart	Kleiner Absturz					
Material	Beton					
Breite [cm]	60					
Länge [cm]	800					
Durchmesser [mm]	600					
Überdeckung [cm]	30					
Stauhöhe [cm]						
Rückstau [ca. m nach oberhalb]						
Ökologische Durchgängigkeit	Fische	ja	Wasserwirbellose	nein	Fischotter	ja
Fischaufstiegsanlage						
Beschreibung	Rohrdurchlass unter landwirtschaftlicher Überfahrt, mit kleinem Absturz Sediment im Durchlass nicht ausreichend für Wirbellose, bei ausreichend Wasserführung durchgängig für Fische					
Mangel / Baulicher Zustand	funktionstüchtig					
Maßnahmenvor-schlag	ggf. Rückbau

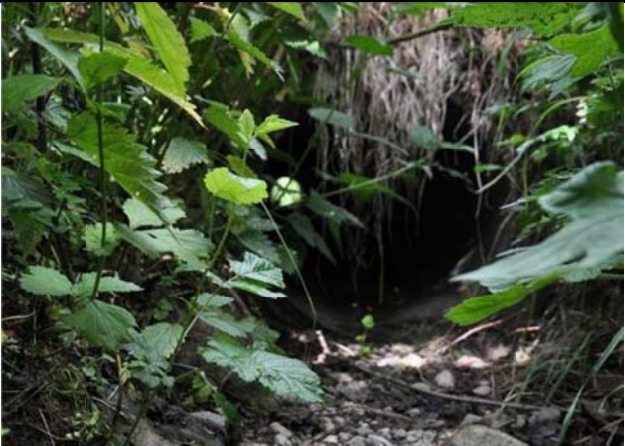
Bauwerksart	Durchlass					
Material	Beton					
Breite [cm]	60					
Länge [cm]	800					
Durchmesser [mm]	600					
Überdeckung [cm]	40					
Stauhöhe [cm]						
Rückstau [ca. m nach oberhalb]						
Ökologische Durchgängigkeit	Fische	nein	Wasserwirbellose	nein	Fischotter	ja
Fischaufstiegsanlage						
Beschreibung	Rohrdurchlass unter unbefestigter Straße Sediment im Durchlass gering					
Mangel / Baulicher Zustand	funktionstüchtig					
Maßnahmenvor-schlag	ggf. Rückbau

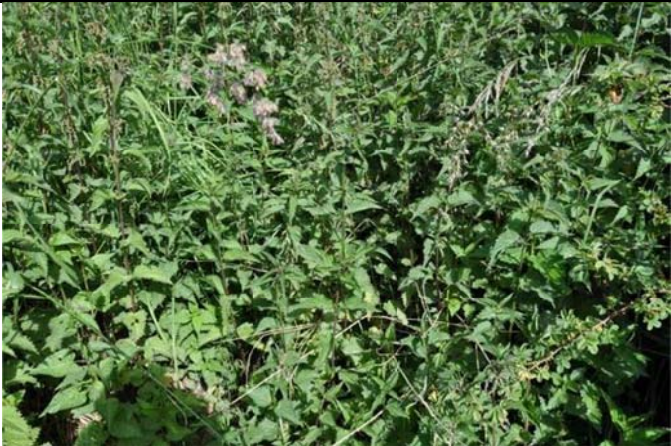
Bauwerksart	Durchlass					
Material	Beton					
Breite [cm]	60					
Länge [cm]	500					
Durchmesser [mm]	600					
Überdeckung [cm]	30					
Stauhöhe [cm]						
Rückstau [ca. m nach oberhalb]						
Ökologische Durchgängigkeit	Fische	ja	Wasserwirbellose	ja	Fischotter	ja
Fischaufstiegsanlage						
Beschreibung	Rohrdurchlass unter landwirtschaftlicher Überfahrt, Rohrdurchlass fast vollständig mit Schlamm verstopft; Rohr zerbrochen					
Mangel / Baulicher Zustand	sanierungsbedürftig					
Maßnahmenvorschlag	keine

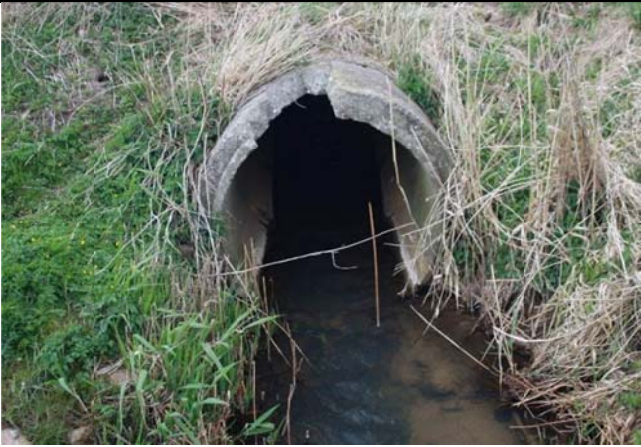
Bauwerksart	Durchlass					
Material	Beton					
Breite [cm]	120					
Länge [cm]	1400					
Durchmesser [mm]	1200					
Überdeckung [cm]	50					
Stauhöhe [cm]						
Rückstau [ca. m nach oberhalb]						
Ökologische Durchgängigkeit	Fische	ja	Wasserwirbellose	nein	Fischotter	ja
Fischaufstiegsanlage						
Beschreibung	Rohrdurchlass mit landwirtschaftlicher Überfahrt, ohne Sediment auf der Sohle					
Mangel / Baulicher Zustand	funktionstüchtig, sanierungsbedürftig					
Maßnahmenvorschlag	ggf. in Brückendurchlass umbauen
