Bauwerksdokumentation Gewässerbegehung	Gewässer : Schmolder Abzugsgraben		Station H-Wert 5911133 R-Wert 3316454		Stepenitz Blatt 3.	
	Abschnittsnr.: 0,1		bei km 0,099			
Bauwerksname						
BW-Nummer	591412_B01

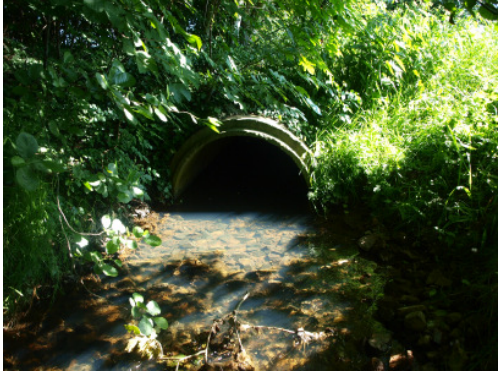
<small>591412_00001_05.JPG</small>			
Bauwerksart	Durchlass					
Material	Beton					
Breite [cm]	0					
Länge [cm]	1200					
Durchmesser [mm]	1200					
Überdeckung [cm]	60					
Stauhöhe [cm]	0					
Rückstau [ca. m nach oberhalb]	0					
Ökologische Durchgängigkeit	Fische	durchgängig				
Fischaufstiegsanlage						
Beschreibung	Rohrdurchlass für landwirtschaftlichen Weg bei Meyenburg					
Mangel / Baulicher Zustand						
Maßnahmenvor-schlag	Bruchsteine gegen runde bzw. Holz tauschen; Notwendigkeit überprüfen, Rückbau/ Umbau Furt

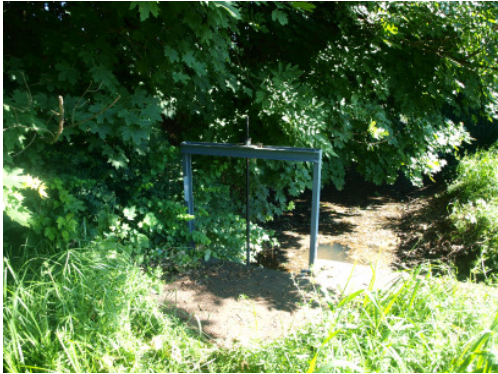
591412_00001_06.JPG			
Bauwerksart	Stau					
Material	Beton, Holz, Stahl					
Breite [cm]	600					
Länge [cm]	200					
Durchmesser [mm]	0					
Überdeckung [cm]	0					
Stauhöhe [cm]	7					
Rückstau [ca. m nach oberhalb]	100					
Ökologische Durchgängigkeit	Fische	nicht durchgängig				
Fischaufstiegsanlage						
Beschreibung	Stau NW 1200, Holzjalousiewehr, geschlossen					
Mangel / Baulicher Zustand	oberhalb Verschlammung, kaum Fließbewegung					
Maßnahmenvor-schlag	Staunotwendigkeit prüfen, Rückbau/ Umbau Sohleite

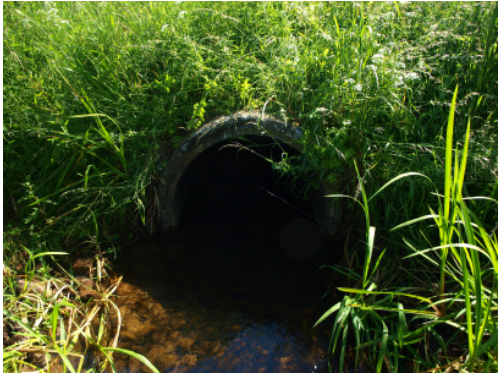
<small>591412_00006_04.JPG</small>			
Bauwerksart	Durchlass					
Material	Beton					
Breite [cm]	700					
Länge [cm]	1200					
Durchmesser [mm]	950					
Überdeckung [cm]	60					
Stauhöhe [cm]	0					
Rückstau [ca. m nach oberhalb]	0					
Ökologische Durchgängigkeit	Fische	durchgängig	Wasser-wirbellose	durchgängig	Fischotter	durchgängig (Ufer)
Fischaufstiegsanlage						
Beschreibung	Rohrdurchlass für landwirtschaftlichen Weg, bei Meyenburg, mit Steinschüttung aus Schotter					
Mangel / Baulicher Zustand						
Maßnahmenvor-schlag	scharfkantigen Schotter entfernen/ ersetzen durch runde Steine

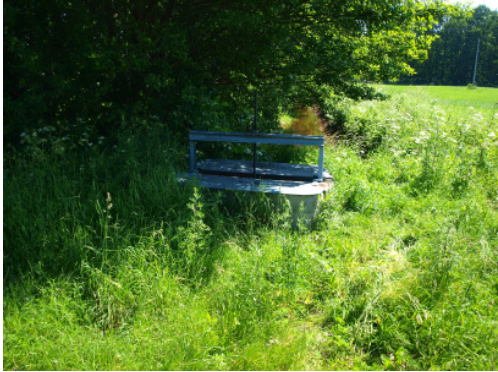
<small>591412_00006_05.JPG</small>				
Bauwerksart	Stau					
Material						
Breite [cm]	175					
Länge [cm]	130					
Durchmesser [mm]	0					
Überdeckung [cm]	0					
Stauhöhe [cm]	8					
Rückstau [ca. m nach oberhalb]	0					
Ökologische Durchgängigkeit	Fische	nicht durchgängig	Wasser-wirbellose	nicht durchgängig	Fischotter	durchgängig (Ufer)
Fischaufstiegsanlage						
Beschreibung	Stau NW 1000, Holzjalousiewehr, geschlossen					
Mangel / Baulicher Zustand	Wehr ist geschlossen, aber kein Stau nach oberhalb, Wasserspiegel oberhalb 8cm weniger-Rohr verstopft?					
Maßnahmenvor-schlag	Wehr entfernen

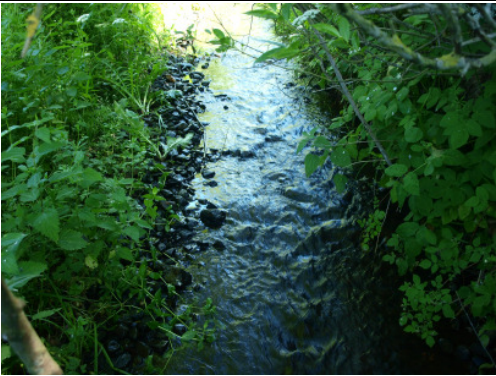
591412_00009_04.JPG						
Ökologische Durch- gängigkeit	Fische	zeitweise	Wasser-wirbellose	durchgängig	Fischotter	durchgängig
Fischaufstiegsanlage						
Beschreibung	Steinschüttung aus Schotter und Bruchsteinen unterhalb Bahnbrücke					
Mangel / Baulicher Zustand						
Maßnahmenvor-schlag	Schottersteine entfernen

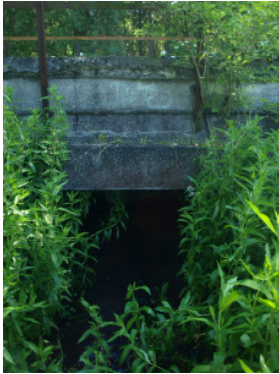
<small>591412_00009_05.JPG</small>			
Bauwerksart	Durchlass					
Material	Beton, Stahl					
Breite [cm]	550					
Länge [cm]	450					
Durchmesser [mm]	0					
Überdeckung [cm]	100					
Stauhöhe [cm]	0					
Rückstau [ca. m nach oberhalb]	0					
Ökologische Durchgängigkeit	Fische	zeitweise				
Fischaufstiegsanlage						
Beschreibung	Rechteckdurchlass für Eisenbahn, ohne Nutzung					
Mangel / Baulicher Zustand						
Maßnahmenvor-schlag	Schotter austauschen

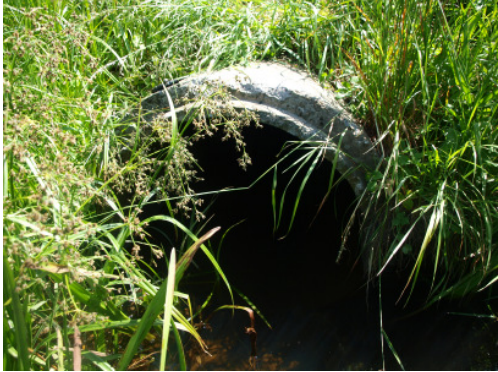
591412_00015_04.JPG			
Bauwerksart	Durchlass					
Material	Beton					
Breite [cm]	0					
Länge [cm]	1000					
Durchmesser [mm]	800					
Überdeckung [cm]	60					
Stauhöhe [cm]	0					
Rückstau [ca. m nach oberhalb]	0					
Ökologische Durchgängigkeit	Fische	durchgängig				
Fischaufstiegsanlage						
Beschreibung	Rohrdurchlass landwirtschaftlicher Weg nördlich Meyenburg					
Mangel / Baulicher Zustand						
Maßnahmenvor-schlag	Schottersteine gegen runde tauschen

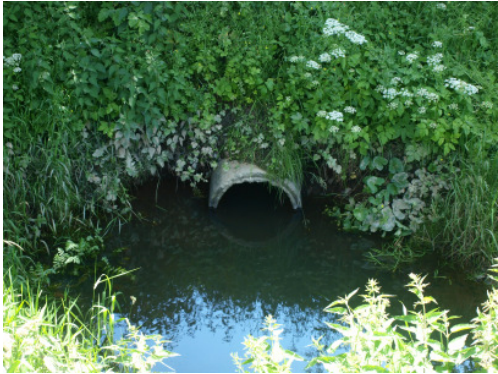
<small>591412_00022_02.JPG</small>			
Bauwerksart	Durchlass					
Material	Beton					
Breite [cm]	0					
Länge [cm]	1200					
Durchmesser [mm]	600					
Überdeckung [cm]	120					
Stauhöhe [cm]	0					
Rückstau [ca. m nach oberhalb]	0					
Ökologische Durchgängigkeit	Fische	durchgängig				
Fischaufstiegsanlage						
Beschreibung	Rohrdurchlass Feldweg nördlich Meyenburg					
Mangel / Baulicher Zustand	ohne Sediment					
Maßnahmenvor-schlag	Sedimenteintrag, evtl. Sohlgleite unterhalb zur Reduzierung der Fließgeschwindigkeit, so dass sich Sediment ablagert

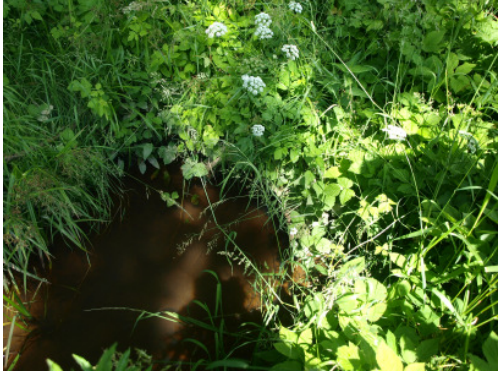
<p>591412_00023_04.JPG</p>			
Bauwerksart	Durchlass					
Material	Beton					
Breite [cm]	0					
Länge [cm]	1850					
Durchmesser [mm]	950					
Überdeckung [cm]	100					
Stauhöhe [cm]	0					
Rückstau [ca. m nach oberhalb]	0					
Ökologische Durchgängigkeit	Fische	durchgängig				
Fischaufstiegsanlage						
Beschreibung	Rohrdurchlass landwirtschaftlicher Weg östlich Meyenburg					
Mangel / Baulicher Zustand	mit nur 2cm Sandauflage					
Maßnahmenvor-schlag	Sedimenteintrag, evtl. Sohlgleite unterhalb zur Reduzierung der Fließgeschwindigkeit, so dass sich Sediment ablagert, verbunden mit Maßnahmen Wehr (B14)

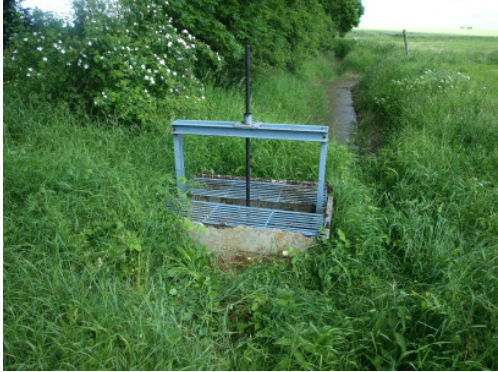
591412_00023_05.JPG			
Bauwerksart	Stau					
Material	Holz, Stahl, Beton					
Breite [cm]	145					
Länge [cm]	110					
Durchmesser [mm]	0					
Überdeckung [cm]	100					
Stauhöhe [cm]	20					
Rückstau [ca. m nach oberhalb]	400					
Ökologische Durchgängigkeit	Fische	nicht durchgängig				
Fischaufstiegsanlage						
Beschreibung	Stau NW 600, Holzjalousiewehr, geschlossen					
Mangel / Baulicher Zustand						
Maßnahmenvor-schlag	Staunotwendigkeit prüfen, Umbau Sohlgleite; wenn das Wehr bleibt stets langsam öffnen, so dass das Sediment im Rohrdurchlass nicht fortgespült wird

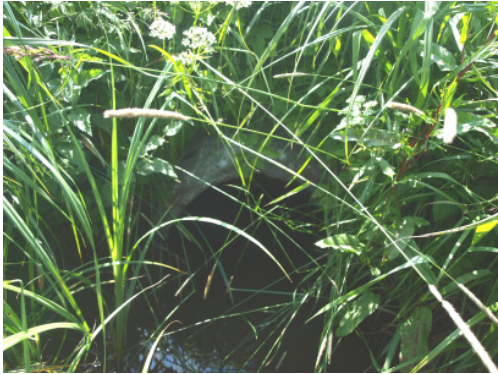
<small>591412_00030_05.JPG</small>			
Bauwerksart	Durchlass					
Material	Beton					
Breite [cm]	0					
Länge [cm]	1100					
Durchmesser [mm]	600					
Überdeckung [cm]	80					
Stauhöhe [cm]	0					
Rückstau [ca. m nach oberhalb]	0					
Ökologische Durchgängigkeit	Fische	zeitweise				
Fischaufstiegsanlage						
Beschreibung	Rohrdurchlass landwirtschaftlicher Weg östlich Meyenburg					
Mangel / Baulicher Zustand	Schotter scharfkantig					
Maßnahmenvor-schlag

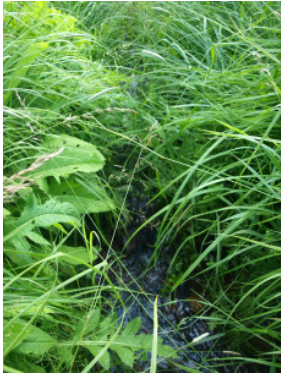
<small>591412_00030_06.JPG</small>			
Bauwerksart	Andere					
Material	Feldsteine, Schotte					
Breite [cm]	80					
Länge [cm]	4000					
Durchmesser [mm]	0					
Überdeckung [cm]	0					
Stauhöhe [cm]	40					
Rückstau [ca. m nach oberhalb]	0					
Ökologische Durchgängigkeit	Fische	zeitweise				
Fischaufstiegsanlage						
Beschreibung	Steinschüttung aus Feldsteinen und Schotter					
Mangel / Baulicher Zustand	stark verkrautet					
Maßnahmenvor-schlag

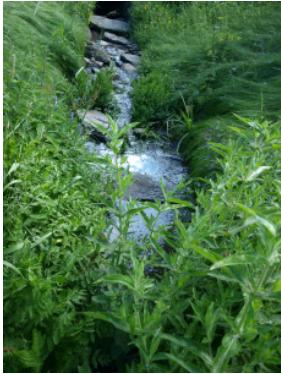
591412_00033_02.JPG			
Bauwerksart	Sohlgleite					
Material	Steine, Blöcke					
Breite [cm]	130					
Länge [cm]	1100					
Durchmesser [mm]	0					
Überdeckung [cm]	0					
Stauhöhe [cm]	30					
Rückstau [ca. m nach oberhalb]	0					
Ökologische Durchgängigkeit	Fische	zeitweise				
Fischaufstiegsanlage						
Beschreibung	Sohlgleite aus Steinen und Blöcken					
Mangel / Baulicher Zustand						
Maßnahmenvor-schlag	prüfen ob bei Hochwasser sehr schnelle Strömung

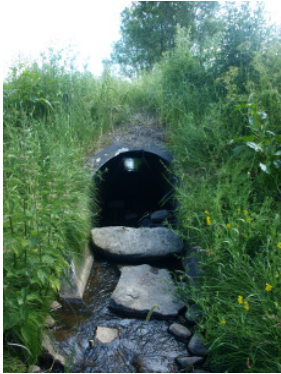
591412_00033_03.JPG			
Bauwerksart	Durchlass					
Material	Beton					
Breite [cm]	0					
Länge [cm]	1500					
Durchmesser [mm]	1200					
Überdeckung [cm]	80					
Stauhöhe [cm]	0					
Rückstau [ca. m nach oberhalb]	0					
Ökologische Durchgängigkeit	Fische	durchgängig				
Fischaufstiegsanlage						
Beschreibung	Rohrdurchlass Feldweg nach Griffenhagen					
Mangel / Baulicher Zustand	Einlauf mit Feldsteinen >20cm, keine kleineren					
Maßnahmenvor-schlag	Kies zwischen Feldsteine am Einlauf einbringen

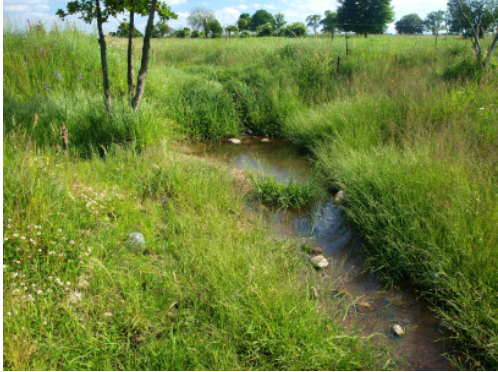
<small>591412_00035_06.JPG</small>			
Bauwerksart	Sohlgleite					
Material	Feld-, Bruchsteine,					
Breite [cm]	100					
Länge [cm]	5000					
Durchmesser [mm]	0					
Überdeckung [cm]	0					
Stauhöhe [cm]	50					
Rückstau [ca. m nach oberhalb]	0					
Ökologische Durchgängigkeit	Fische	zeitweise	Wasser-wirbellose	durchgängig	Fischotter	durchgängig
Fischaufstiegsanlage						
Beschreibung	Sohlgleite aus Feld- und Bruchsteinen					
Mangel / Baulicher Zustand						
Maßnahmenvor-schlag	Funktionskontrolle bei Mittelwasser im Winter (ohne Verkräutung)

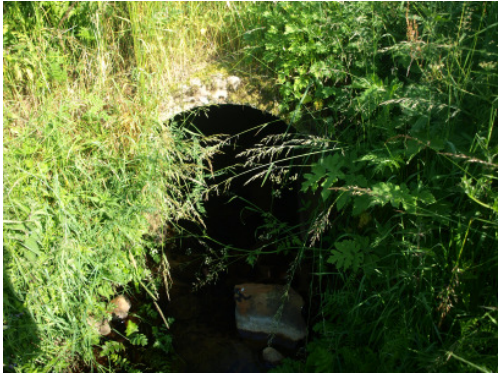
591412_00040_02.JPG			
Bauwerksart	Durchlass					
Material	Beton					
Breite [cm]	700					
Länge [cm]	1400					
Durchmesser [mm]	1000					
Überdeckung [cm]	80					
Stauhöhe [cm]	0					
Rückstau [ca. m nach oberhalb]	50					
Ökologische Durchgängigkeit	Fische	zeitweise				
Fischaufstiegsanlage						
Beschreibung	Rohrdurchlass landwirtschaftlicher Weg östlich Meyenburg, Tafeln des ehemaligen Wehrs entfernt					
Mangel / Baulicher Zustand						
Maßnahmenvor-schlag	Holzbrett entfernen

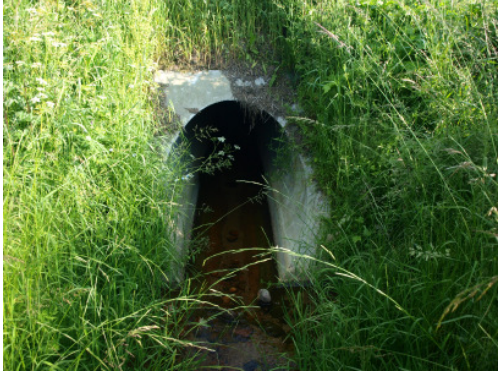
<small>591412_00044_06.JPG</small>			
Bauwerksart	Durchlass					
Material	Beton					
Breite [cm]	0					
Länge [cm]	900					
Durchmesser [mm]	1000					
Überdeckung [cm]	80					
Stauhöhe [cm]	0					
Rückstau [ca. m nach oberhalb]	0					
Ökologische Durchgängigkeit	Fische	durchgängig				
Fischaufstiegsanlage						
Beschreibung	Rohrdurchlass landwirtschaftlicher Weg mit Steinschüttung aus Feld-/Bruchsteinen unterhalb					
Mangel / Baulicher Zustand	kaum Sediment im Rohr					
Maßnahmenvor-schlag	Sedimenteintrag

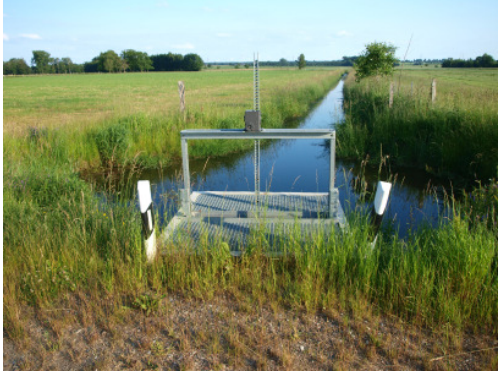
591412_00048_05.JPG			
Bauwerksart	Stau					
Material	Stahl, Beton					
Breite [cm]	190					
Länge [cm]	190					
Durchmesser [mm]	0					
Überdeckung [cm]	0					
Stauhöhe [cm]	110					
Rückstau [ca. m nach oberhalb]	230					
Ökologische Durchgängigkeit	Fische	nicht durchgängig	Wasser-wirbellose	nicht durchgängig	Fischotter	durchgängig (Ufer)
Fischaufstiegsanlage						
Beschreibung	Holzjalousietafelwehr, geschlossen					
Mangel / Baulicher Zustand						
Maßnahmenvor-schlag	Rückbau

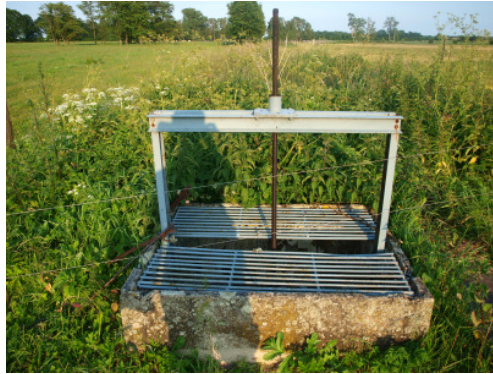
591412_00051_02.JPG

Bauwerks- dokumentation Gewässerbegehung	Gewässer : Schmolder Abzugsgraben Abschnittsnr.: 5,1	Station H-Wert 5909250 R-Wert 3319452 bei km 5,007	Stepenitz Blatt 3.			
Bauwerksname						
BW-Nummer	591412_B27					
Bauwerksart	Stau					
Material	Beton, Stahl, Holz					
Breite [cm]	140					
Länge [cm]	110					
Durchmesser [mm]	0					
Überdeckung [cm]	0					
Stauhöhe [cm]	40					
Rückstau [ca. m nach oberhalb]	300					
Ökologische Durch- gängigkeit	Fische	nicht durchgängig	Wasser-wirbellose	nicht durchgängig	Fischotter	durchgängig (Ufer)
Fischaufstiegsanlage						
Beschreibung	Holzjalousietafelwehr, geschlossen					
Mangel / Baulicher Zustand	wenn geschlossen nicht durchgängig					
Maßnahmenvor-schlag	Rückbau

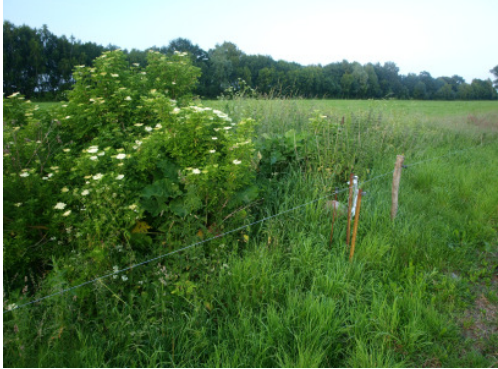
<small>591412_00057_03.JPG</small>			
Bauwerksart	Durchlass					
Material	Beton					
Breite [cm]	0					
Länge [cm]	1000					
Durchmesser [mm]	600					
Überdeckung [cm]	80					
Stauhöhe [cm]	0					
Rückstau [ca. m nach oberhalb]	0					
Ökologische Durchgängigkeit	Fische	durchgängig	Wasser-wirbellose	nicht durchgängig	Fischotter	durchgängig (Ufer)
Fischaufstiegsanlage						
Beschreibung	Rohrdurchlass, überwachsen, keine Nutzung					
Mangel / Baulicher Zustand						
Maßnahmenvor-schlag	öffnen

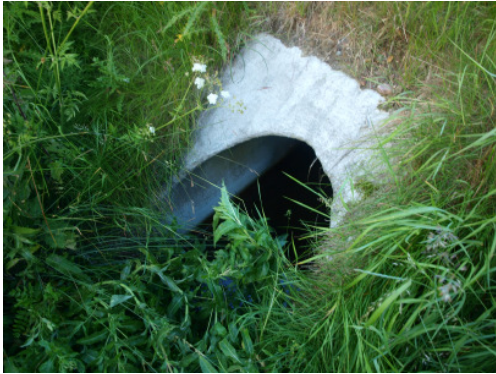
<small>591412_00059_03.JPG</small>			
Bauwerksart	Durchlass					
Material	Beton					
Breite [cm]	0					
Länge [cm]	1200					
Durchmesser [mm]	800					
Überdeckung [cm]	90					
Stauhöhe [cm]	0					
Rückstau [ca. m nach oberhalb]	0					
Ökologische Durchgängigkeit	Fische	zeitweise				
Fischaufstiegsanlage						
Beschreibung	Rohrdurchlass landwirtschaftlicher Weg					
Mangel / Baulicher Zustand	für Fische bei Niedrigwasser nicht durchgängig					
Maßnahmenvor-schlag	Steine, Kies eintragen
