Bauwerksdokumentation Gewässerbegehung	Gewässer : Abzugsgraben Waldhof		Station H-Wert 5911754 R-Wert 3309577		Stepenitz Blatt 3.	
	Abschnittsnr.: 0,1		bei km 0,004			
Bauwerksname						
BW-Nummer	591414_B01

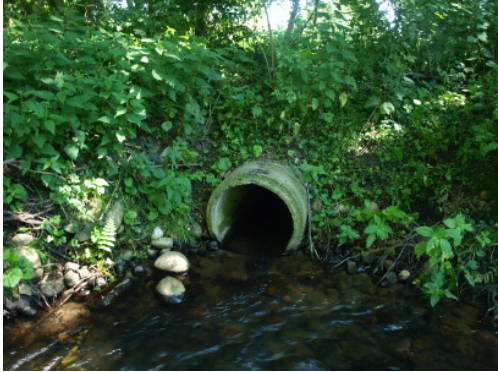
<small>591414_00001_01.JPG</small>			
Bauwerksart	Durchlass					
Material	Beton					
Breite [cm]	0					
Länge [cm]	2500					
Durchmesser [mm]	600					
Überdeckung [cm]	60					
Stauhöhe [cm]	0					
Rückstau [ca. m nach oberhalb]	0					
Ökologische Durchgängigkeit	Fische	durchgängig				
Fischaufstiegsanlage						
Beschreibung	verrohrt ab Feldweg bis Mündung					
Mangel / Baulicher Zustand						
Maßnahmenvor-schlag	Entrohrung

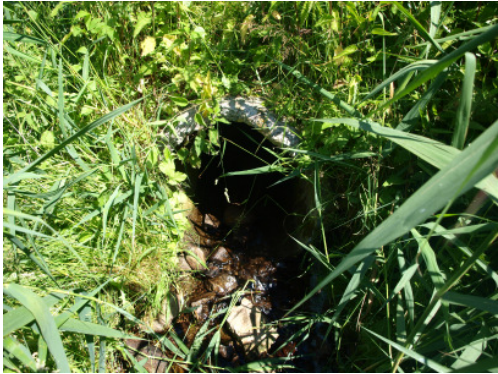
591414_00003_06.JPG				
Bauwerksart	Durchlass					
Material	Beton					
Breite [cm]	0					
Länge [cm]	1000					
Durchmesser [mm]	600					
Überdeckung [cm]	90					
Stauhöhe [cm]	0					
Rückstau [ca. m nach oberhalb]	0					
Ökologische Durchgängigkeit	Fische					
Fischaufstiegsanlage						
Beschreibung	Rohrdurchlass mit Wehr unterhalb Stausee					
Mangel / Baulicher Zustand						
Maßnahmenvor-schlag

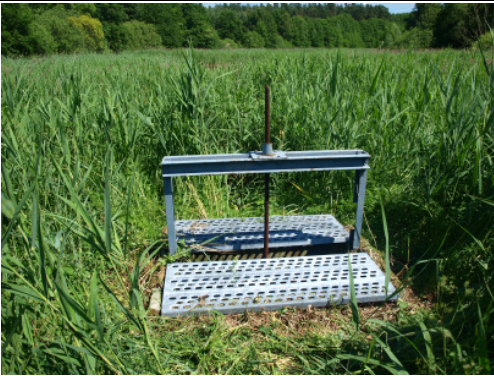
591414_00003_07.JPG						
Ökologische Durchgängigkeit	Fische	nicht durchgängig	Wasser-wirbellose	nicht durchgängig	Fischotter	nicht durchgängig
Fischaufstiegsanlage						
Beschreibung	Staubauwerk unterhalb Stausee					
Mangel / Baulicher Zustand	Holztafel beschädigt; sehr alt; oberhalb und unterhalb mit Planen verstopft					
Maßnahmenvor-schlag	Rückbau

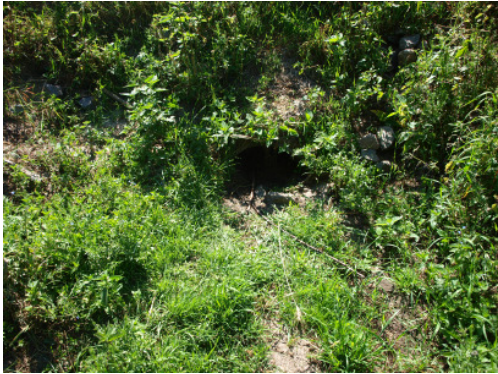
<small>591414_00033_02.JPG</small>			
Bauwerksart	Verrohrung					
Material	Beton					
Breite [cm]	0					
Länge [cm]	19000					
Durchmesser [mm]	500					
Überdeckung [cm]	100					
Stauhöhe [cm]	0					
Rückstau [ca. m nach oberhalb]	0					
Ökologische Durchgängigkeit	Fische	nicht durchgängig				
Fischaufstiegsanlage						
Beschreibung	Beginn Verrohrung unter Acker bis Feldweg					
Mangel / Baulicher Zustand						
Maßnahmenvor-schlag

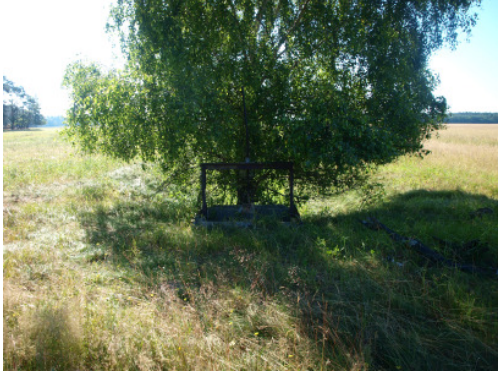
591414_00035_03.JPG			
Bauwerksart	Stau					
Material	Beton, Stahl, Holz					
Breite [cm]	150					
Länge [cm]	110					
Durchmesser [mm]	0					
Überdeckung [cm]	0					
Stauhöhe [cm]	0					
Rückstau [ca. m nach oberhalb]	450					
Ökologische Durchgängigkeit	Fische	nicht durchgängig				
Fischaufstiegsanlage						
Beschreibung	Jalousiewehr am Ende der Verrohrung					
Mangel / Baulicher Zustand						
Maßnahmenvor-schlag	Rückbau; Stillgewässer erhalten und entwickeln
