Bauwerksdokumentation Gewässerbegehung	Gewässer : Breitenbach		Station H-Wert 5909244 R-Wert 3310081		Stepenitz Blatt 3.	
	Abschnittsnr.: 0,1		bei km 0,009			
Bauwerksname						
BW-Nummer	591422_B01

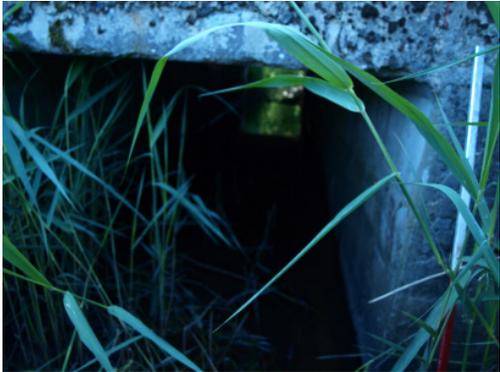
591422_00001_02.JPG			
Bauwerksart	Durchlass					
Material	Beton, Stahl					
Breite [cm]	900					
Länge [cm]	1000					
Durchmesser [mm]	0					
Überdeckung [cm]	30					
Stauhöhe [cm]	0					
Rückstau [ca. m nach oberhalb]	0					
Ökologische Durchgängigkeit	Fische	zeitweise	Wasser-wirbellose	nicht durchgängig	Fischotter	durchgängig (Ufer)
Fischaufstiegsanlage						
Beschreibung	Rechteckdurchlass (landwirtschaftlicher Überweg)					
Mangel / Baulicher Zustand	bei Niedrigwasser Wasserstand max. 6cm am Ein- und Auslauf; Sedimentschicht 3-5cm					
Maßnahmenvor-schlag

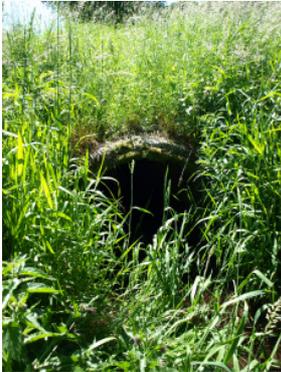
591422_00006_02.JPG				
Bauwerksart	Durchlass						
Material	Beton						
Breite [cm]	0						
Länge [cm]	1200						
Durchmesser [mm]	1150						
Überdeckung [cm]	60						
Stauhöhe [cm]	0						
Rückstau [ca. m nach oberhalb]	0						
Ökologische Durchgängigkeit	Fische	zeitweise					
Fischaufstiegsanlage							
Beschreibung	Rohrdurchlass (Feldweg)						
Mangel / Baulicher Zustand							
Maßnahmenvor-schlag

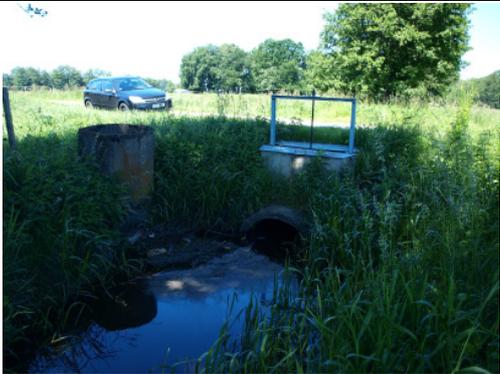
Ökologische Durch- gängigkeit	Fische	nicht durchgängig	Wasser-wirbellose	nicht durchgängig	Fischotter	durchgängig (Ufer)
Fischaufstiegsanlage						
Beschreibung	Rohrschleuse NW/ Jalousiewehr					
Mangel / Baulicher Zustand						
Maßnahmenvor-schlag	Rückbau

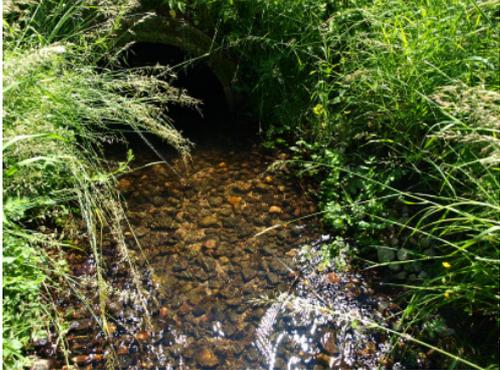
591422_00010_02.JPG			
Bauwerksart	Durchlass					
Material	Beton					
Breite [cm]	0					
Länge [cm]	900					
Durchmesser [mm]	130					
Überdeckung [cm]	60					
Stauhöhe [cm]	0					
Rückstau [ca. m nach oberhalb]	0					
Ökologische Durchgängigkeit	Fische	nicht durchgängig				
Fischaufstiegsanlage						
Beschreibung	Rohrdurchlass (landwirtschaftlicher Überweg)					
Mangel / Baulicher Zustand	am Einlauf Wasserstau durch Treibgut (möglicherweise anthropogen bedingt)					
Maßnahmenvor-schlag	Störsteineeinbringen und Treibgut entfernen

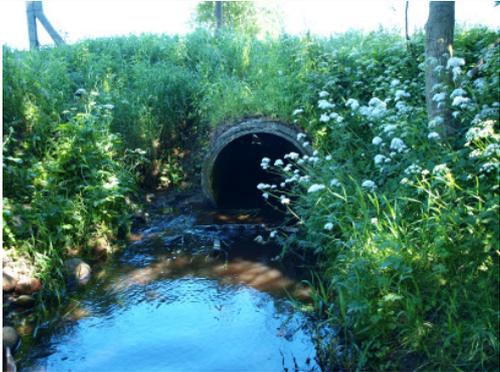
591422_00014_03.JPG			
Bauwerksart	Durchlass					
Material	Beton					
Breite [cm]	0					
Länge [cm]	1400					
Durchmesser [mm]	1150					
Überdeckung [cm]	50					
Stauhöhe [cm]	0					
Rückstau [ca. m nach oberhalb]	0					
Ökologische Durchgängigkeit	Fische	zeitweise				
Fischaufstiegsanlage						
Beschreibung	Rohrdurchlass (landwirtschaftlicher Überweg)					
Mangel / Baulicher Zustand	kaum Sediment, zu starke Strömung am Auslauf, Einlauf: 3 große Steine; Holzplatte vor Auslauf, Kolkbildung unterhalb; zu starke Strömung					
Maßnahmenvor-schlag	Platte entfernen; Störsteine; Sedimenteintrag ins Rohr

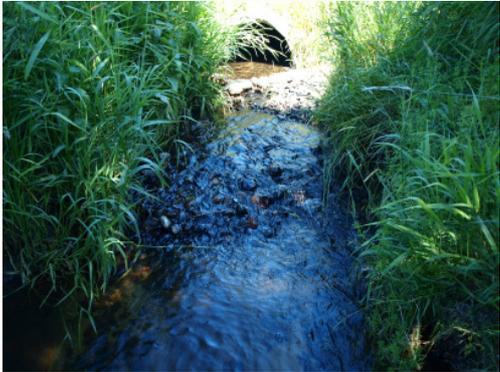
<small>591422_00018_03.JPG</small>			
Bauwerksart	Sohlgleite					
Material	Feldsteine, Schotte					
Breite [cm]	150					
Länge [cm]	500					
Durchmesser [mm]	0					
Überdeckung [cm]	0					
Stauhöhe [cm]	30					
Rückstau [ca. m nach oberhalb]	100					
Ökologische Durchgängigkeit	Fische	zeitweise	Wasser-wirbellose	durchgängig	Fischotter	durchgängig
Fischaufstiegsanlage						
Beschreibung	Sohlgleite aus Schotter/ Feldstein					
Mangel / Baulicher Zustand	unterhalb Kolkbildung					
Maßnahmenvor-schlag

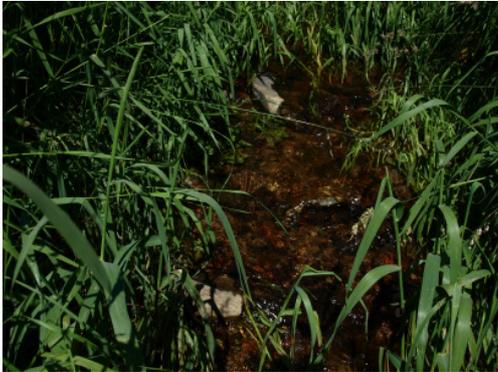
591422_00020_02.JPG				
Bauwerksart	Andere					
Material	Bruchsteine					
Breite [cm]	100					
Länge [cm]	500					
Durchmesser [mm]	0					
Überdeckung [cm]	0					
Stauhöhe [cm]	10					
Rückstau [ca. m nach oberhalb]	0					
Ökologische Durchgängigkeit	Fische					
Fischaufstiegsanlage						
Beschreibung	Steinschüttung Bruchstein					
Mangel / Baulicher Zustand						
Maßnahmenvor-schlag	Optimierung Material

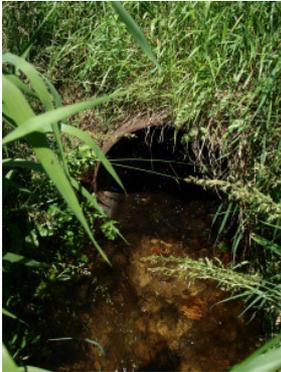
<small>591422_00020_03.JPG</small>				
Bauwerksart	Durchlass					
Material	Stahl, Beton					
Breite [cm]	0					
Länge [cm]	700					
Durchmesser [mm]	600					
Überdeckung [cm]	60					
Stauhöhe [cm]	20					
Rückstau [ca. m nach oberhalb]	0					
Ökologische Durchgängigkeit	Fische					
Fischaufstiegsanlage						
Beschreibung	Rohrdurchlass (Gartenweg)					
Mangel / Baulicher Zustand	Strömung am Auslauf zu schnell, kein Sediment;					
Maßnahmenvor-schlag

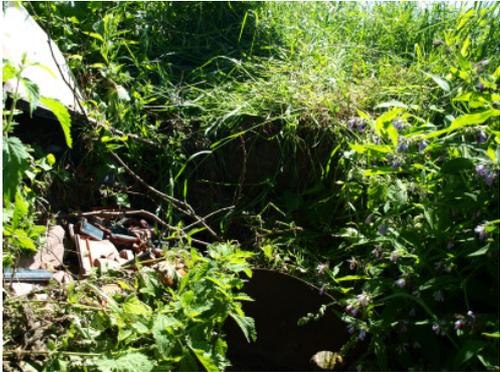
591422_00020_09.JPG			
Bauwerksart	Durchlass					
Material	Beton					
Breite [cm]	0					
Länge [cm]	1200					
Durchmesser [mm]	120					
Überdeckung [cm]	50					
Stauhöhe [cm]	0					
Rückstau [ca. m nach oberhalb]	0					
Ökologische Durchgängigkeit	Fische	durchgängig				
Fischaufstiegsanlage						
Beschreibung	Rohrdurchlass					
Mangel / Baulicher Zustand	Sediment im Rohr 5-10 cm, Bauschutt am Ufer					
Maßnahmenvor-schlag	Schutt entfernen, Stroemungsverhaetlnisse optimieren

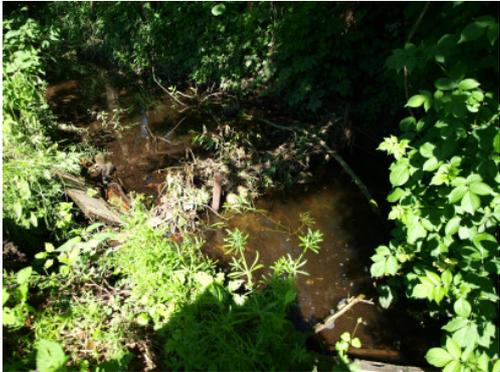
591422_00021_03.JPG			
Bauwerksart	Andere					
Material	Holz, Ziegel, Feldst					
Breite [cm]	200					
Länge [cm]	100					
Durchmesser [mm]	0					
Überdeckung [cm]	0					
Stauhöhe [cm]	10					
Rückstau [ca. m nach oberhalb]	30					
Ökologische Durchgängigkeit	Fische	zeitweise				
Fischaufstiegsanlage						
Beschreibung	wilder Stau aus Steinen und Brettern					
Mangel / Baulicher Zustand						
Maßnahmenvor-schlag	entfernen

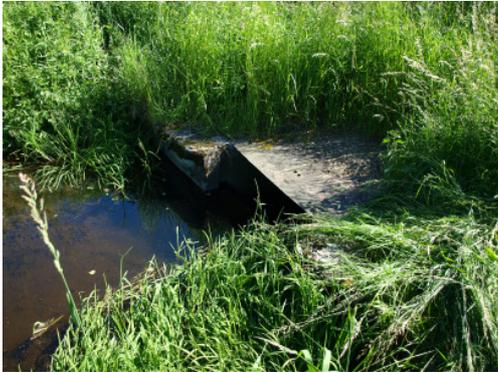
591422_00022_03.JPG				
Bauwerksart	Stau					
Material	Holz, Beton					
Breite [cm]	120					
Länge [cm]	750					
Durchmesser [mm]	0					
Überdeckung [cm]	0					
Stauhöhe [cm]	55					
Rückstau [ca. m nach oberhalb]	0					
Ökologische Durchgängigkeit	Fische					
Fischaufstiegsanlage						
Beschreibung	Jalousiewehr					
Mangel / Baulicher Zustand						
Maßnahmenvor-schlag	Rückbau

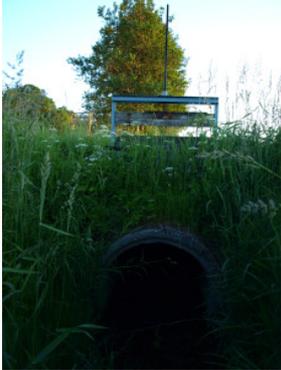
591422_00025_06.JPG			
Bauwerksart	Stau					
Material	Holz, Stahl, Beton					
Breite [cm]	0					
Länge [cm]	130					
Durchmesser [mm]	0					
Überdeckung [cm]	0					
Stauhöhe [cm]	0					
Rückstau [ca. m nach oberhalb]	0					
Ökologische Durchgängigkeit	Fische	zeitweise				
Fischaufstiegsanlage						
Beschreibung	Jalousiewehr					
Mangel / Baulicher Zustand						
Maßnahmenvor-schlag	Rückbau
